# ZÁVĚREČNÁ ZPRÁVA

**o odborném zjišťování příčin letecké nehody  
vrtulníku A 600 TALON, poznávací značky N111ZP,  
u obce Bohušovice nad Ohří,  
12. února 2015**

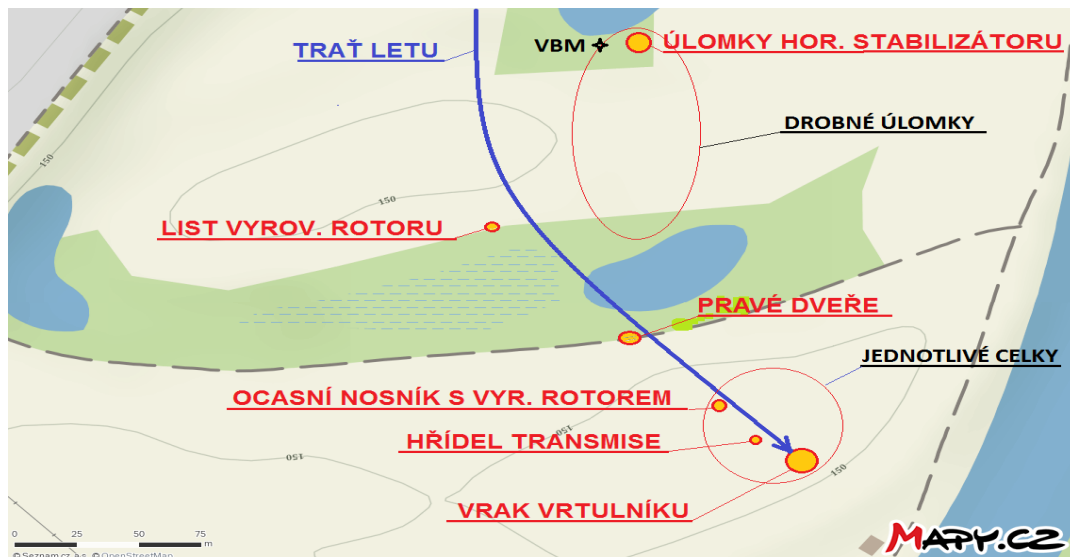
Obr. č. 4: Schéma rozhozu trosk

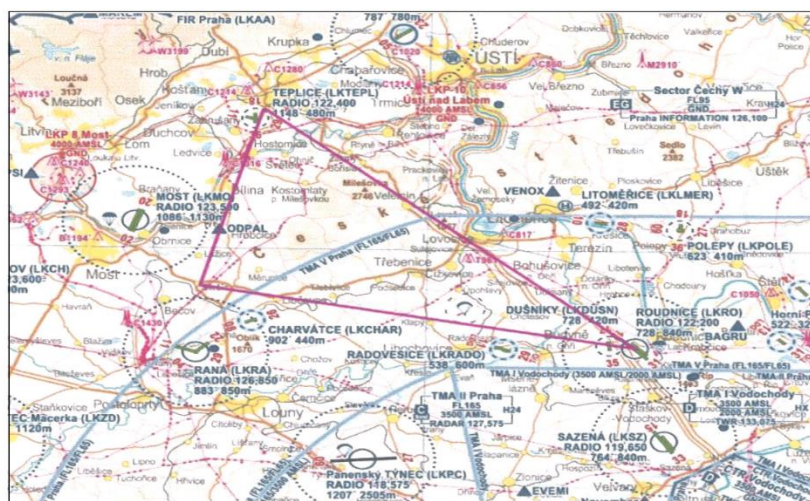
Triangle within 25NM of Roudnice Heliport
