ZÁVĚREČNÁ ZPRÁVA

**o odborném zjišťování příčin letecké nehody
kluzáku L-13A Blaník
poznávací značky OK-2722
na letišti Plasy
dne 11. července 2015**

Praha
červen 2016

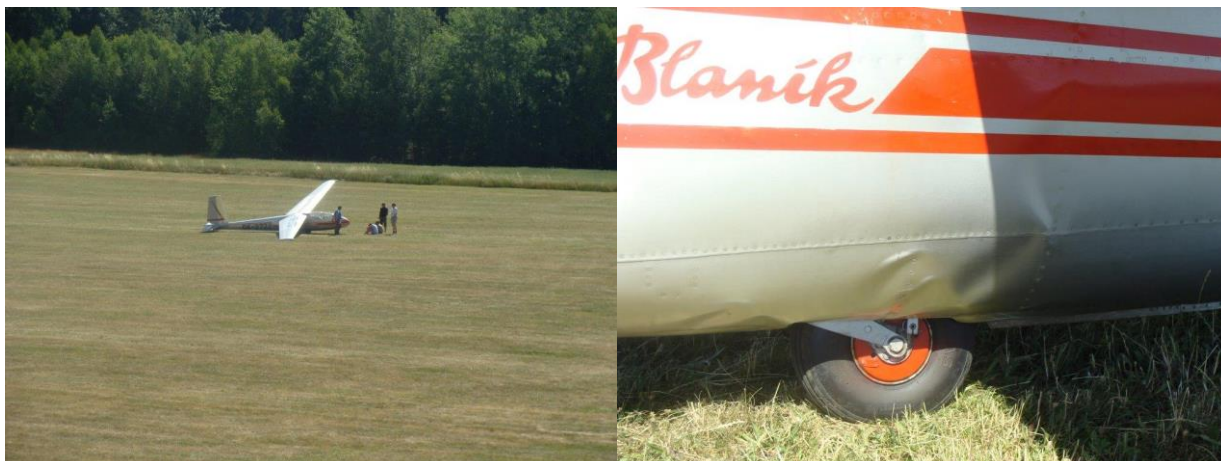
Náraz kluzáku do země způsobil mechanické poškození uchycení podvozku. Dále došlo k deformacím na spodním potahu trupu v místě hlavního podvozku.

Obr. č. 1: Místo tvrdého přistání a poškození kluzáku

Veškerá poškození kluzáku byla způsobena tvrdým nárazem do země. Kluzák mohl být uvolněn do dalšího provozu až po opravě u opravárenské organizace.

- veškerá poškození byla způsobena tvrdým nárazem podvozku kluzáku do země.

Údržbová organizace provedla prohlídku poškozeného kluzáku a následnou opravu, při které byly vyměněny následující díly:

- Spodní potah zadní A101166N,
- Podélník dolní levý A101108L,
- Podélník dolní pravý A101108P,
- Stojina přední levá A101113L,
- Stojina přední pravá A101113P,
- Stojina zadní levá A101114L,
- Stojina zadní pravá A101114P,
- Přehrádka A101115N,
- Závěs podvozku A711250N,
- Tlumič L 13-501-13.
