ZÁVĚREČNÁ ZPRÁVA

**o odborném zjišťování příčin letecké nehody
kluzáku ASW-15B
poznávací značky OK-1591
1,2 km NE Zbilidy
dne 30. 7. 2015**

Praha
září 2015

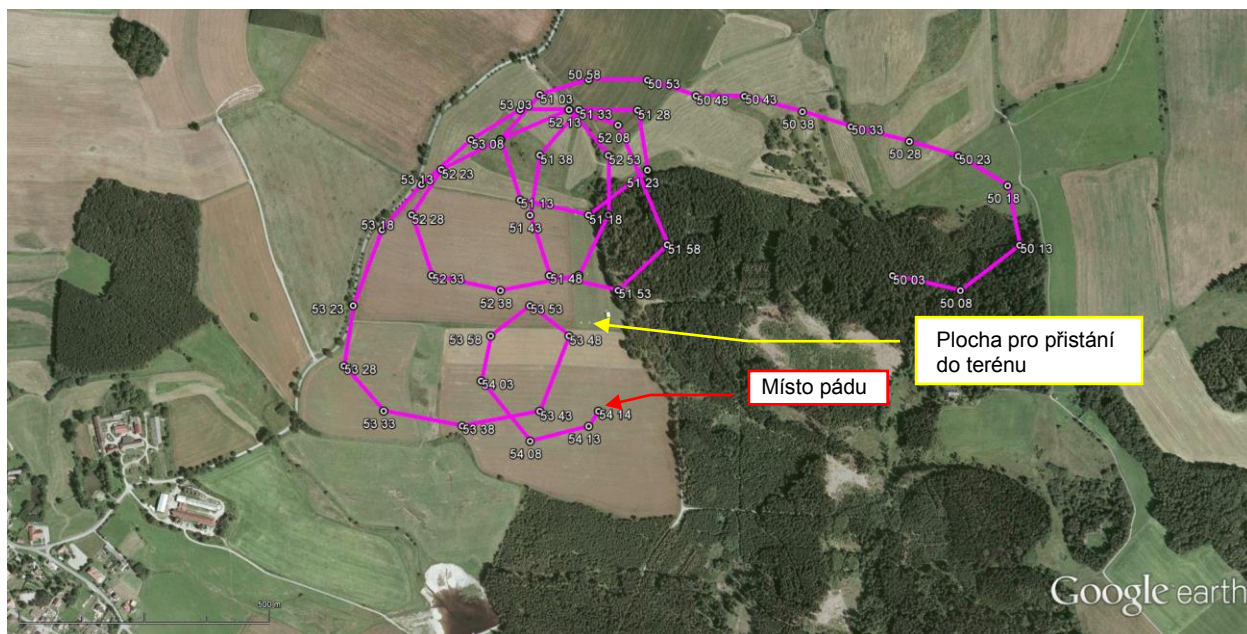
Obrázek č. 1 Zákres trasy letu kluzáku ASW-15B

Kluzák byl vybaven zařízením pro kontrolu letu GNSS FR typu IMI Gliding Erixx. Záznam letových dat uložený v interní paměti ve formě FAI/IGC datovém souboru byl přenesen do počítače komise a analyzován pomocí software SeeYou 4.31. Parametry z doby před koncem kritického letu jsou v příloze č. 1. Poslední úsek letu cca 4 min před koncem záznamu (10:50:03 – 10:54:13) je na obrázku č. 1.

Pilotka věděla o vhodné přistávací ploše, ale pokračovala v letu a vyhledání stoupání v malé výšce nad terénem, až do cca 300 m AGL. Při klouzání směrem proti větru, zpět k ploše zamýšleného přistání se pilotka znovu pokusila vyhledat stoupání, přestože v té době měla výšku cca 270 m AGL. V průběhu čtyř zatáček o 360° sklesala až na cca 200 m AGL. Stoupání zde nenalezla. Směřovala proto do prostoru druhé okružové zatáčky, který dosáhla ve výšce 143 m AGL. V dané situaci ale změnila své rozhodnutí. Přestože vyhlédnutá plocha umožňovala bezpečné přistání vhodným okruhem, místo letu po zvoleném okruhu na přistání se pokusila znovu vyhledat v kroužení využitelné stoupání. S proměnným režimem letu uskutečnila tři zatáčky o 360°, které ukončila v cca 100 m AGL. Tím se ve velmi malé výšce dostala do složité situace. Teprve potom pokračovala po zvoleném okruhu a pravděpodobně si uvědomila, že přistání bude s bočním větrem. Po rozhodnutí upravit další zatáčkou o 360° režim přiblížení, uvedla kluzák do zatáčení s vyšším náklonem. Během této zatáčky letěla téměř bez ztráty výšky, ale klesala indikovaná rychlost letu (z 90,5 až na 68,7 km·h⁻¹). Po ukončení zatáčky chtěla v měnícím se větru dotočit čtvrtou zatáčku do směru přistání na plochu.

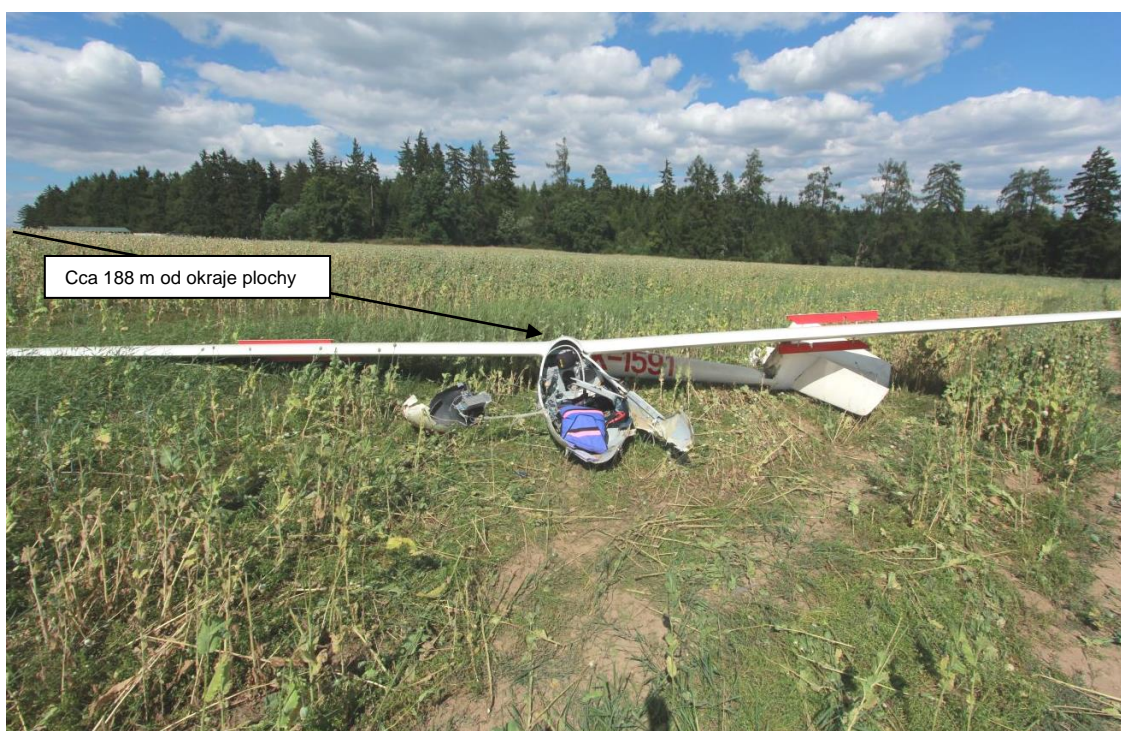
Obrázek č. 1 Stav kluzáku ASW-15B

Místo letecké nehody ohledal policejní orgán. Kluzák se nacházel na poli (v poloze o souřadnicích 49°26'43,86" N a 015°26'26,04" E), cca 188 m od konce dráhy. Stopa o délce 3,5 m od nárazu levé poloviny křídla se nacházela ve vzdálenosti 27,1 m od kluzáku. Ve vzdálenosti 19 m od kluzáku byla stopa po nárazu přídě. Překryt kabiny se oddělil od trupu, zasklení popraskalo a rám krytu pilotní kabiny ležel 10,2 m od kluzáku.

Trup podélnou osou směřoval k místu prvního nárazu (na SW) a opíral se pravou polovinou křídla o zem. Byl nárazem těsně za odtokovou hranou křídla zlomený. Zadní část byla pod úhlem cca 90° vlevo. Druhý lom byl v oblasti náběžné hrany SOP. Ocasní část ležela pod levou polovinou křídla. Pilotní kabina byla rozlomená po celé levé straně a v úrovni palubní desky. Celá přední část i s palubní deskou, pedály nožního řízení a vypínačem vlečného lana, táhlem vyvážení a brzdících klapek se oddělila mimo zbytek trupu. Podvozek byl zlomen, zaražen do trupu a prorazil i přepážku oddělující prostor podvozku a řízení od pilotního prostoru. Kozlík řízení se vytrhl z uložení.

Levá polovina křídla byla viditelně poškozená nárazem, trhlinka vedla od místa cca 3,1 m od kořene na náběžné hraně k vnitřnímu žebro křídélka, táhla řízení byla zlomena v místech napojení na kozlík řízení. Pravá polovina křídla byla poškozená sekundárně nárazem na zem. Aerodynamické brzdy byly otevřené.

Na přístrojové desce byla stupnice výškoměru nastavena na tlak 1021 hPa. Ručičky byly v poloze údaje stupnice „680 m“. Prvky řízení byly poškozené. Páka vyvážení byla v přední poloze. Páka podvozku byla v zadní poloze.

Podle pilotky let v termických proudech, klouzání i let po okruhu do čtvrté zatáčky s úmyslem přistát do terénu na plochu probíhaly normálně a nezjistila žádný problém s říditelností. Při prohlídce trosk kluzáku nebyly zjištěny žádné důkazy o poruše před nebo během letu a veškerá poškození vznikla působením sil po tvrdém nárazu do země.

- kluzák velmi tvrdě narazil levou polovinou křídla a přídí do země a v důsledku toho došlo k destrukci kabiny a zlomení trupu,
- poškození kluzáku bylo způsobeno působením sil při tvrdém nárazu a následném rotačním pohybu.
