ZÁVĚREČNÁ ZPRÁVA

**o odborném zjišťování příčin letecké nehody
kluzáku L 13A Blaník
poznávací značky OK-2718
na letišti Zábřeh
dne 20. března 2016**

Praha
Listopad 2016

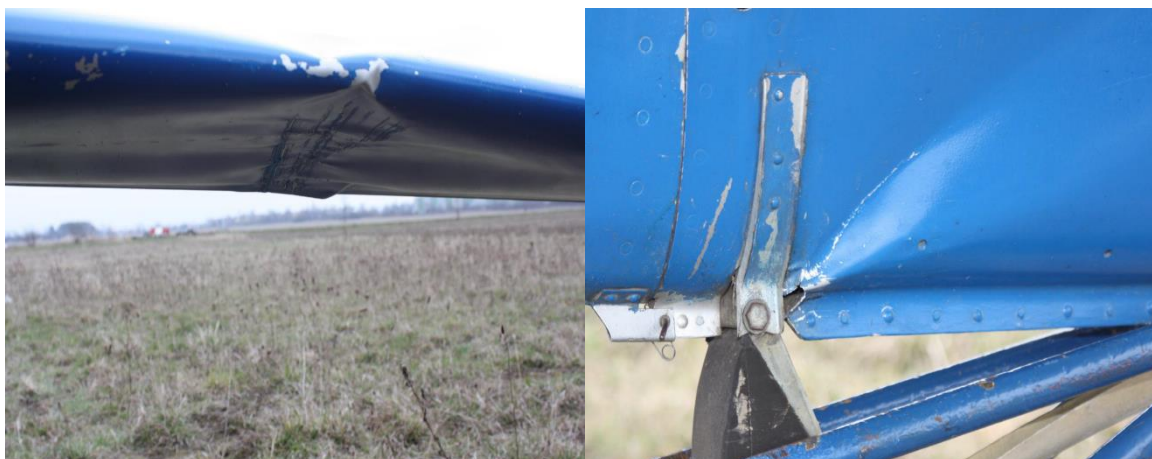
Náraz kluzáku do pevné překážky způsobil mechanické poškození na pravé zadní straně trupu v místě uchycení ocasní ostruhy a deformaci levého stabilizátoru.

Obr. č. 1: Poškození VOP a ocasní části trupu nad ostruhou

Veškerá poškození kluzáku byla způsobena kontaktem ocasní části kluzáku s pevnou překážkou během přistání. Kluzák mohl být uvolněn do dalšího provozu až po opravě u opravárenské organizace.

Na letadle byla provedena Standardní oprava zadní části trupu v souladu s postupy, uvedených v Dok. L 13.3031.1. Revize: 1 (26. dubna 2000). Seznam prací pro provedení opravy letadla L 13A je popsán v protokolu prací č. 07/16.
