ÚSTAV PRO ODBORNÉ ZJIŠŤOVÁNÍ
PŘÍČIN LETECKÝCH NEHOD
Beranových 130
199 01 PRAHA 99

CZ -13 - 459

ZÁVĚREČNÁ ZPRÁVA

**o odborném zjišťování příčin vážného incidentu
letadla Boeing B737- 800 poznávací značky OK - TVG
na LKPD dne 25. 8. 2013**

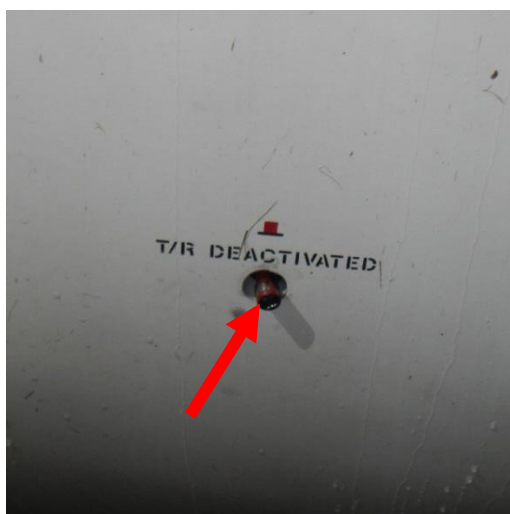
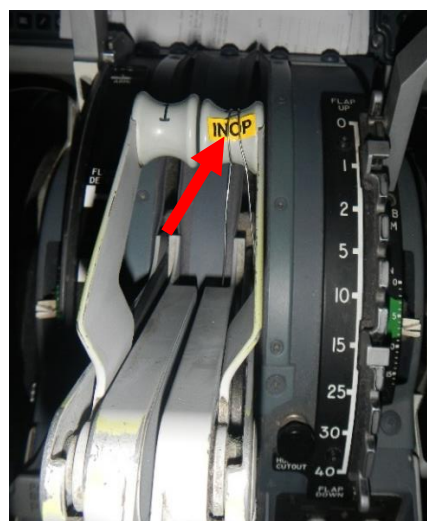
Vytažený kolík, signalizující, že reverz motoru je deaktivován. Na ovládací páce reverzu motoru č. 2 byl deaktivovaný stav označen žlutou nálepkou „INOP.“

Reverz pravého motoru byl deaktivován a nebyl funkční. Reverz levého motoru byl v činnosti po dobu 42 sec od TD. Maximální režim reverzu levého motoru posádka použila po 21 sec od TD a bylo dosaženo 82,3% otáček motoru (N1), do té doby reverz pracoval na 48,1% otáček (N1). Bylo prokázáno, že motor č. 1 byl zastaven 28 sec po zastavení letadla (14:48:29) a motor č. 2 byl zastaven na pokyn technika, 1 minutu a 19 sec po zastavení letadla.

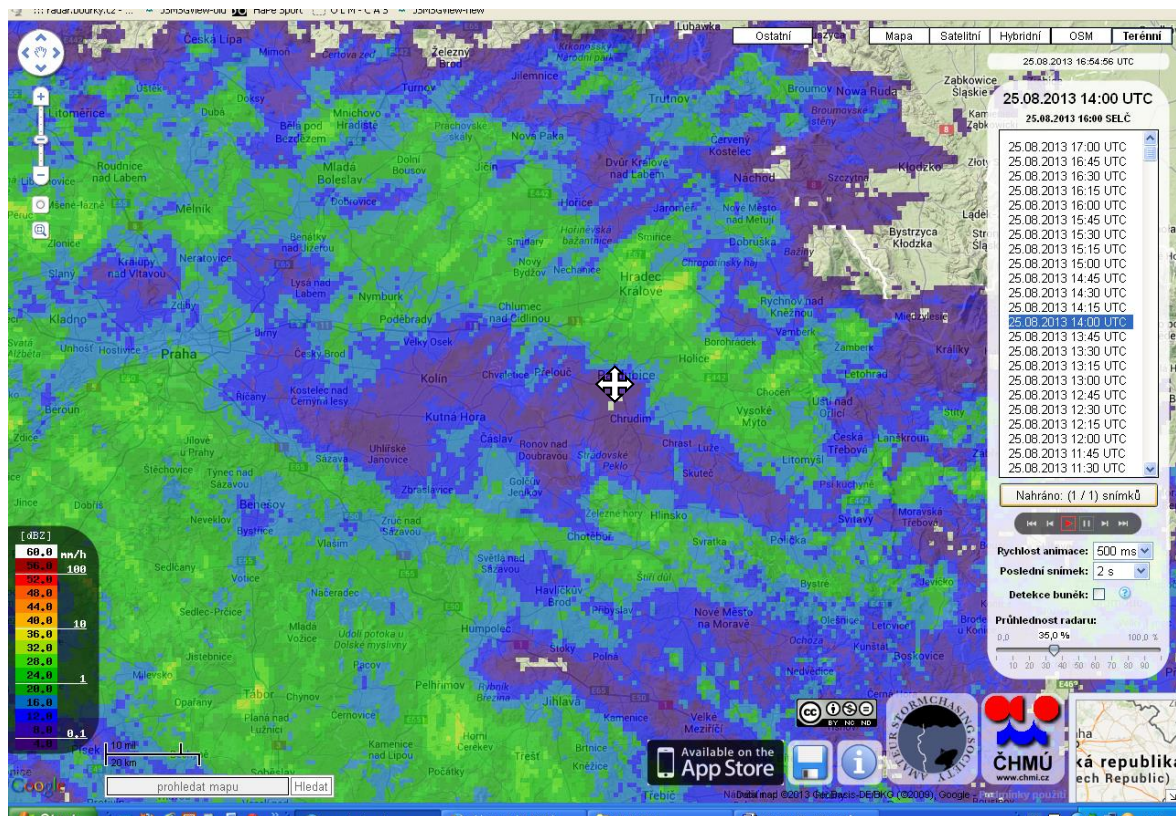
Meteorologická situace – METRAD, bílý křížek označuje Pardubice

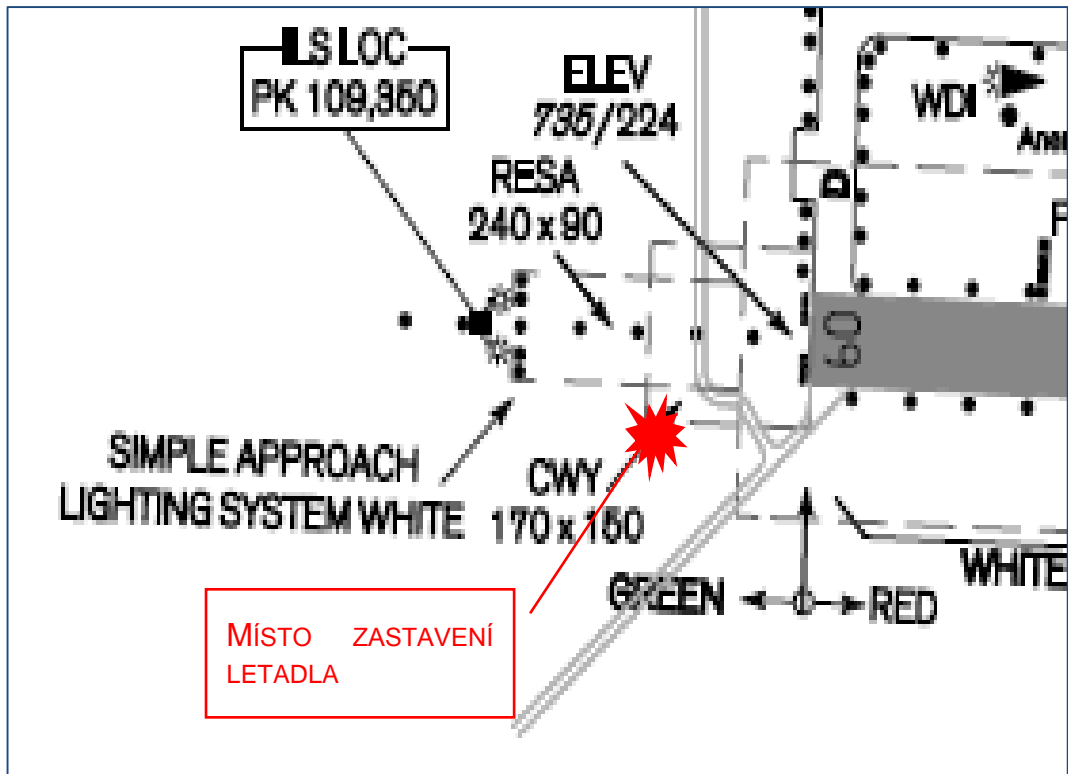
Místo incidentu se nacházelo na západním konci letiště v předpolí RWY 27. Letadlo se zastavilo 156 m za koncem RWY 27 na travnatém povrchu. Výchozím bodem měření byl zvolen roh na levém okraji konce RWY 27. Od přechodu beton/tráva (resp. THR 09) byly dvě zřetelné stopy v trávě od kol podvozků, které se po 57 m od hrany rozdělily na tři stopy, které pokračovaly až ke kolům letadla. Každá ze stop byla zdvojená a rozteč stop odpovídala rozteči podvozkových kol hlavního podvozku. Kola letadla nebyla výrazně zabořena do povrchu, maximální hloubka stop byla do 5 cm. Na povrchu stop nebyl ze začátku patrný smyk, kola se odvalovala až do vzdálenosti asi 135 -140 m, pak byly patrné výrazné smykové stopy, které vedly až ke kolům všech podvozků. Ve stopách nebyly nalezeny žádné cizí předměty nebo části letadla a letištního vybavení.

Orientace místa incidentu na schématu letiště (západní konec RWY 27)

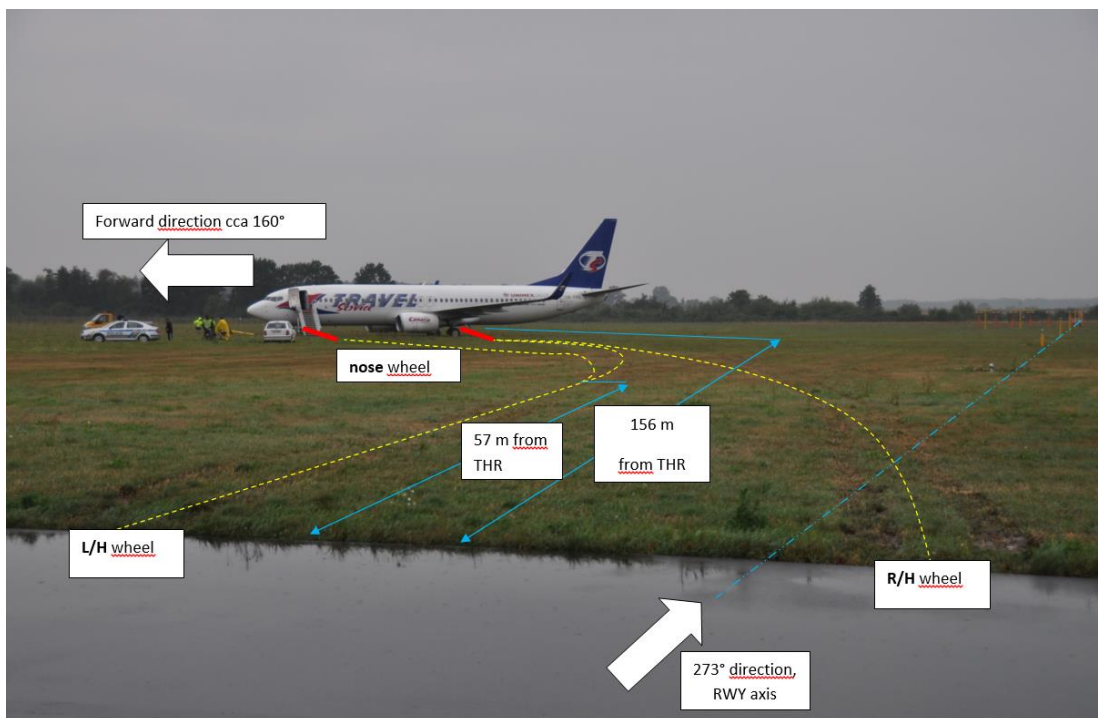
Zvýraznění stop po vyjetí letadla

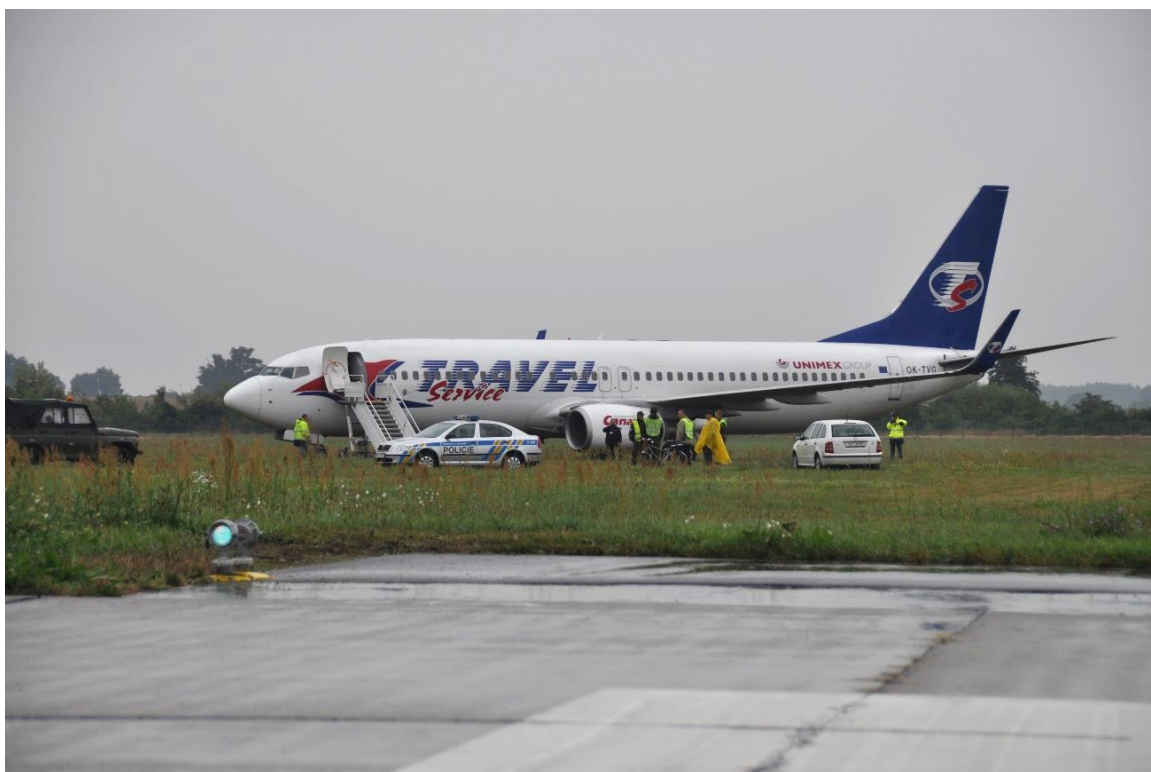
Povrch potahu spodní části trupu, motorových krytů a podvozkových kol byl potřísněn zbytky trávy a bláta. Na žádném místě nebyl patrný únik provozních kapalin nebo poškození nárazem a jiné deformace konstrukce trupu a křídla.

Poloha letadla po zastavení

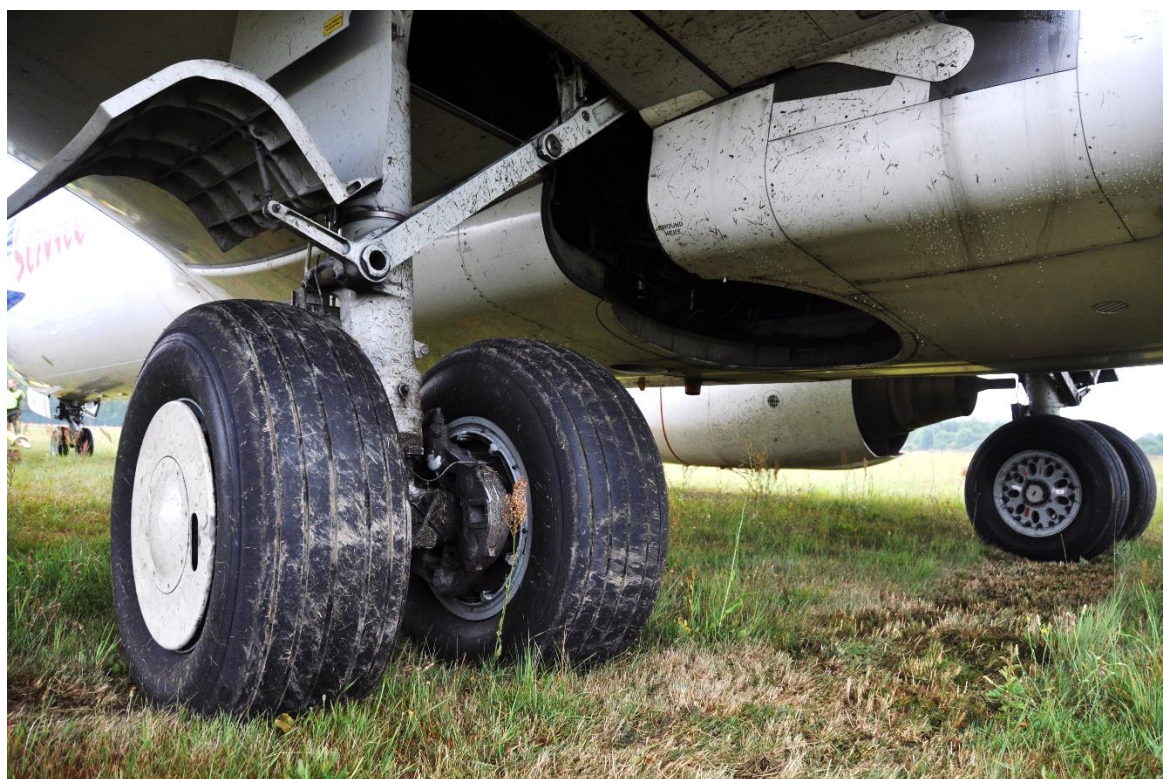
Všechna demontovaná kola byla zajištěna k odborné expertíze stavu a prozkoumání stop na běhounu pneumatik. O výsledcích a nálezech byl vypracován protokol WO č. 799/2013. Bylo zjištěno, že tlak v pneumatikách byl v rozsahu provozních hodnot 197 – 200 Psi. Disky kol byly osazeny správným typem pneumatik. Na žádném kole nedošlo k separaci běhounu od kostry pneumatiky, na povrchu kol nebyly nalezeny otěrové plochy. Na běhounu mezi podélnými drážkami dezénu se nacházely šikmo situované rýhy o hloubce 4,5 – 9,5 mm.

Hlavní podvozek – levá strana

Při vyjetí mimo RWY 27 nedošlo k poškození letadla. Po vyproštění byla provedena preventivní výměna všech kol podvozku.

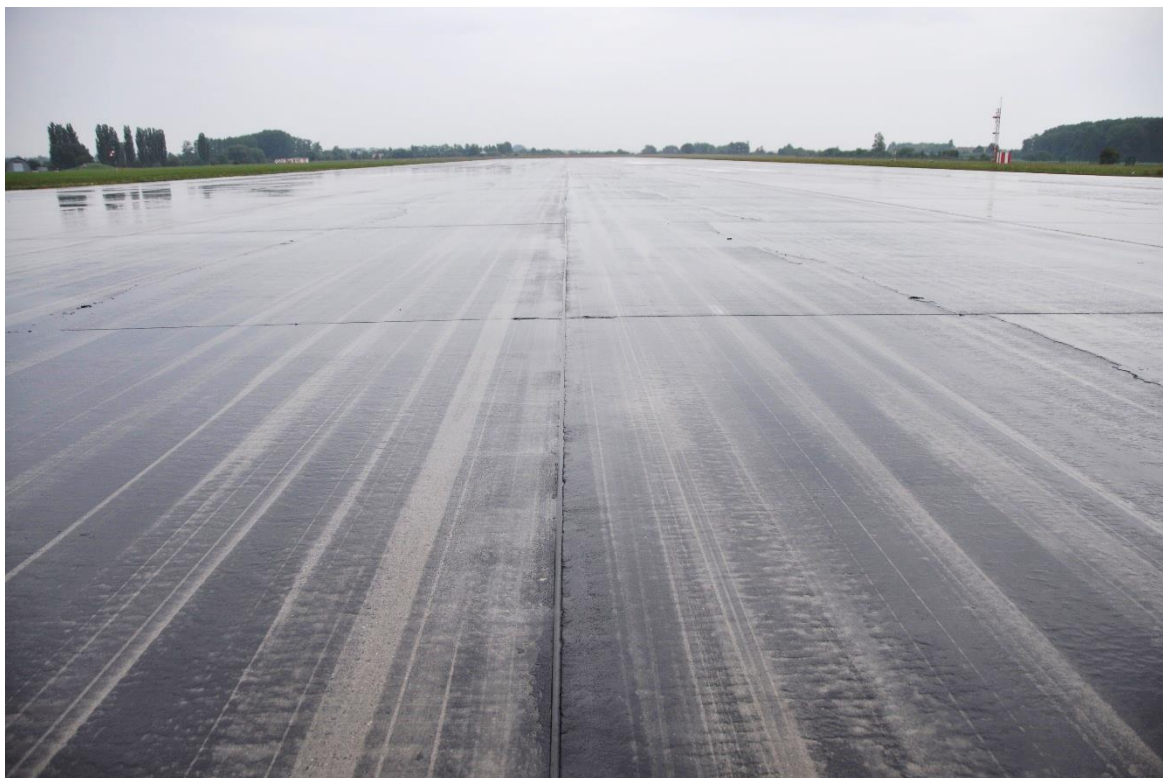
Zdokumentovaný stav povrchu dráhy na úrovni TWY B, směrem k THR 27

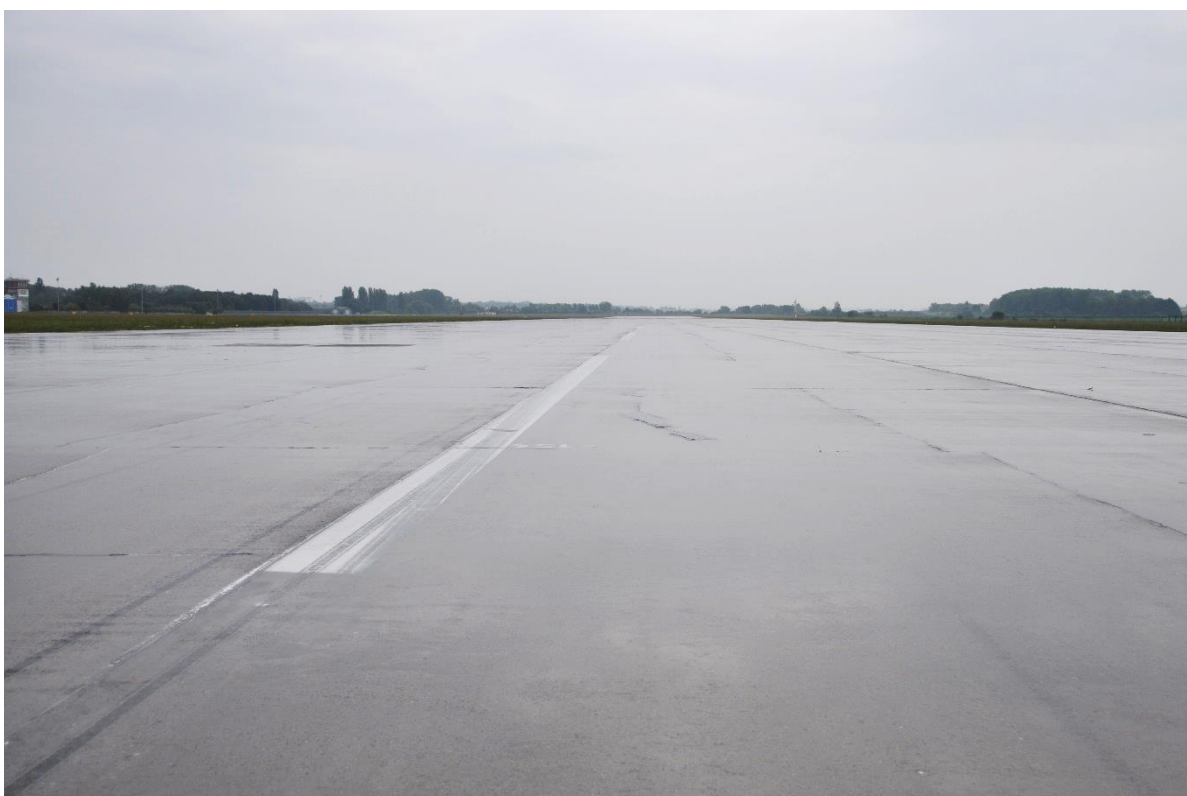
Zdokumentovaný stav povrchu dráhy na úrovni TWY C, směrem k THR 27
