ZÁVĚREČNÁ ZPRÁVA

**o odborném zjišťování příčin letecké nehody
horkovzdušného balónu BB 100Z poznávací značky OK - 0903
u obce Kozlovice
1. července 2012.**

Praha
Listopad 2012

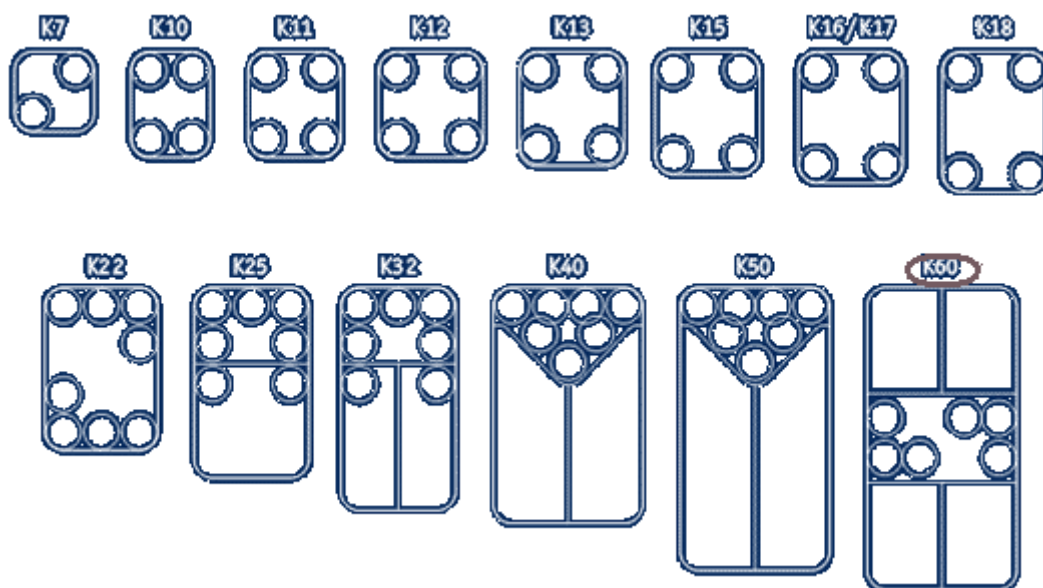
Balónový koš typu K60TT má celkovou kapacitu až 18 osob (pilot +1 a 16 cestujících). Koš má pět od sebe oddělených sekcí. Centrální sekce slouží pro pilota a lahve s palivem, čtyři krajní kóje jsou pro cestující. (obr. 1)

Obr. 1: Uspořádání prostoru jednotlivých typů balónových košů
