CZ-11-410

ZÁVĚREČNÁ ZPRÁVA

**o odborném zjišťování příčin letecké nehody
horkovzdušného balónu BB34Z poznávací značky OK-4409
v místě Slavětín
4. 9. 2011**

Praha
Březen 2012

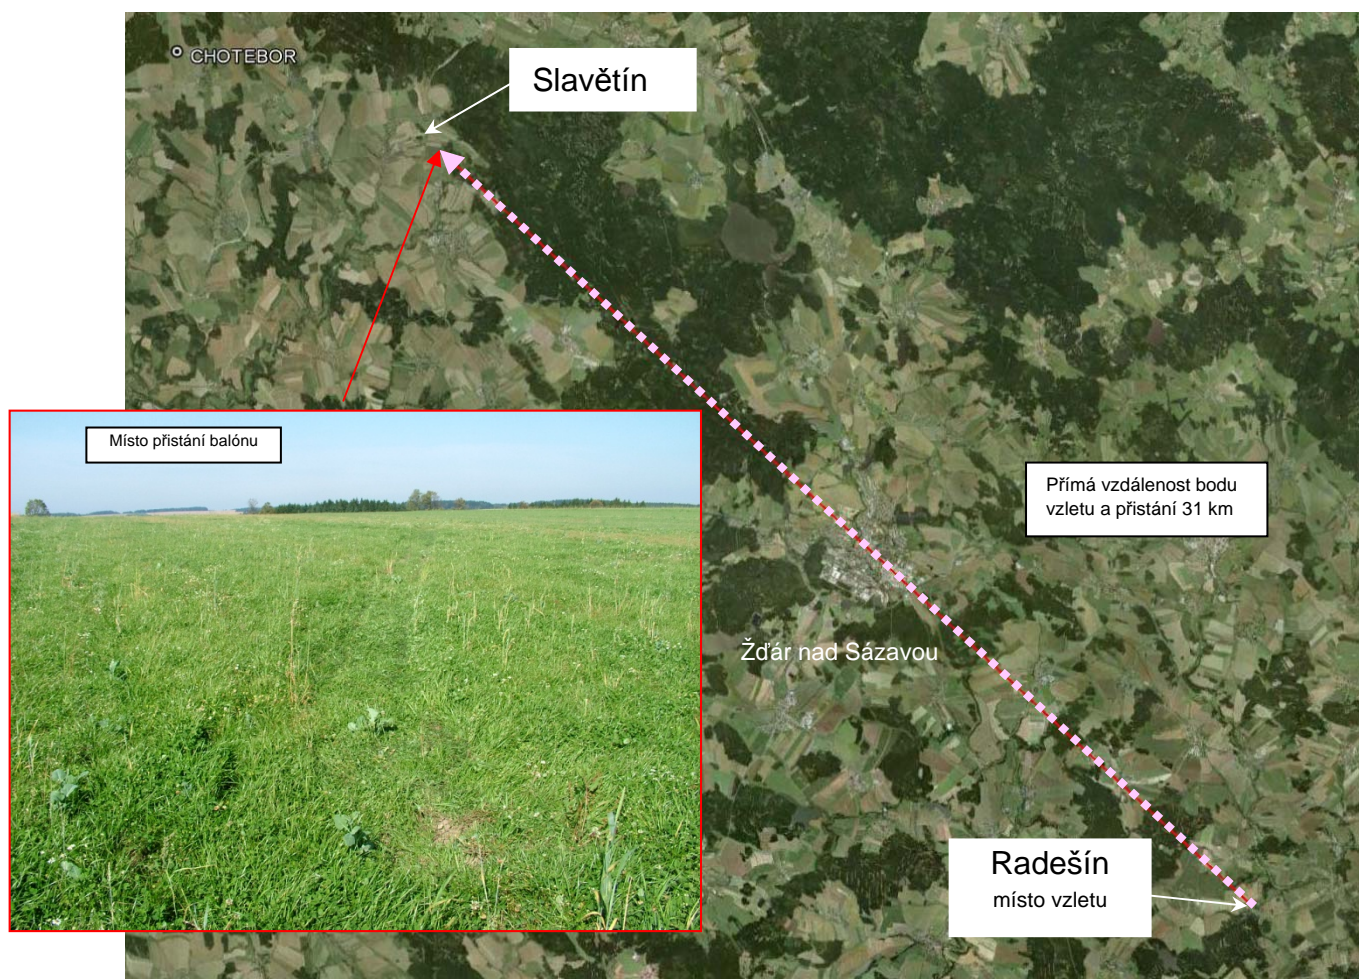
Příloha 1 – Schéma trasy letu balónu

V 05:40 balón přistál na dno koše s položením již bez táhnutí po zemi. Pilot po zastavení balónu opustil koš nezraněn. Cestující si stěžovali na bolestivá zranění, proto pilot přivolal RZP a ohlásil situaci Policii ČR. Policie ČR u pilota provedla orientační dechovou zkoušku s negativním výsledkem. Následně byla letecká nehoda ohlášena ÚZPLN. Na místě nárazu a převrácení koše balónu a přistání, viz příloha 1, nevznikla žádná škoda.
