CZ - 12 - 276

ZÁVĚREČNÁ ZPRÁVA

**o odborném zjišťování příčin incidentu
letounu typu Piper PA 31-350 poznávací značky OK – EKV,
při letu dne 7.7.2012**

Praha
listopad 2012

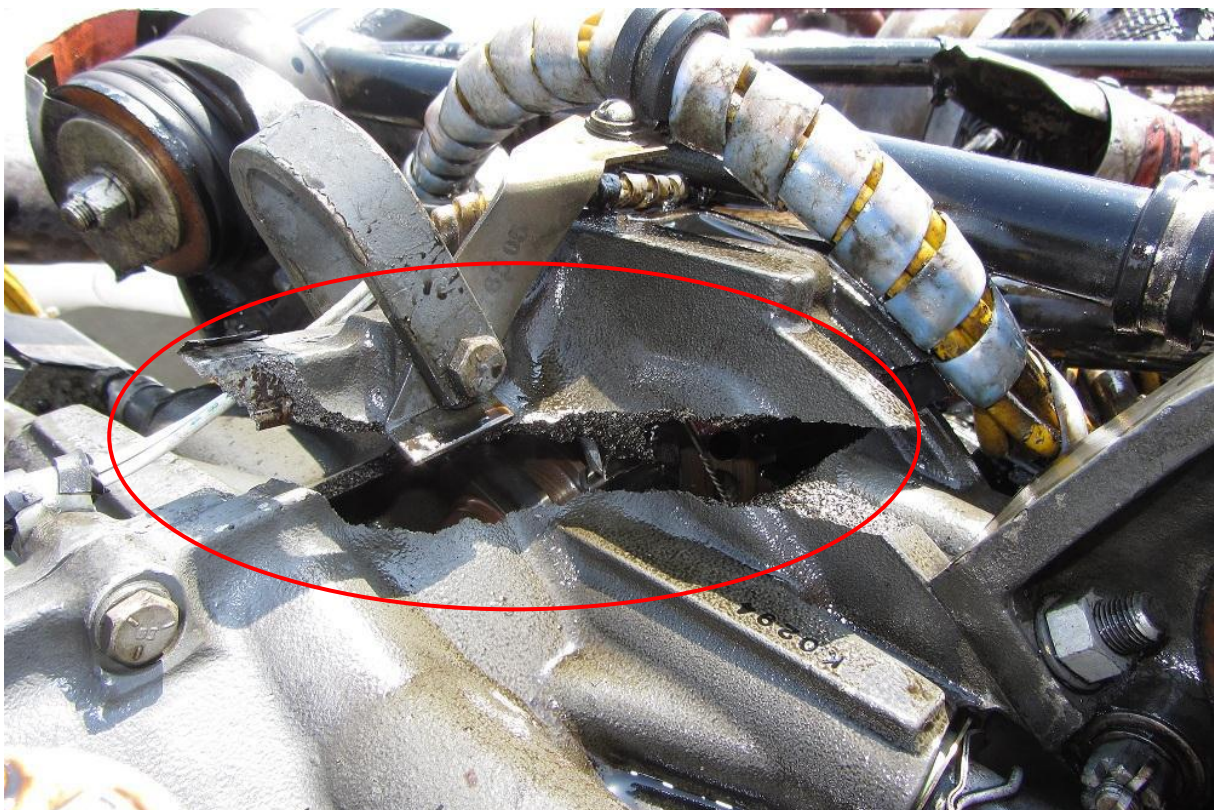
Motor letounu byl podroben technické prohlídce za účasti inspektora ÚZPLN ve schválené údržbové organizaci. Byl zjištěn rozsah poškození a zjištěna příčina vysazení motoru. Po demontáži motoru na hlavní části bylo zjištěno vytržení části stěny obou polovin skříně motoru a zadní skříně náhonů. Poškození vznikla v důsledku uvolnění jednoho segmentu závaží pro vyvážení klikového hřídele p/n LW-19210 (dále jen závaží). Ve vnitřním prostoru motoru bylo nalezeno množství kovových úlomků motorové skříně. Na dřívku ojnice šestého válce byl otisk po střetu s čepem úchytu závaží. Na vačkovém hřídeli byl nalezen totožný otisk po střetu s čepem závaží. Po střetu čepu s vačkovým hřídelem došlo k jeho deformaci a vysmeknutí vačkového hřídele ze záběru ozubených kol. Otvor čepu úchytu závaží byl vymáčknut k jedné straně, Segerova pojistka byla ze dvou třetin obvodu poškozena, byla však nasazena v drážce. V otvoru chyběla kruhová podložka (p/n 71907). Tato podložka byla nalezena rozlomena na několik částí na dně olejové vany. Opačná strana téhož otvoru byla zajištěna předepsaným způsobem.

Poškození skříně motoru

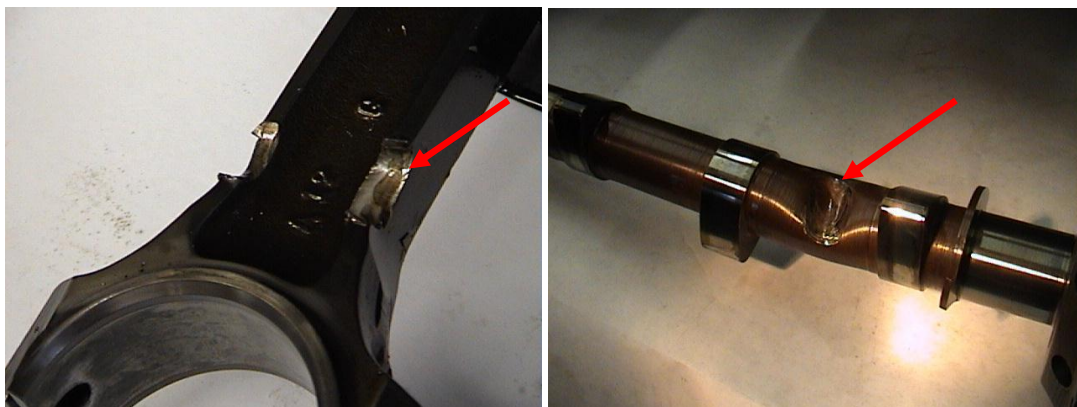
Z uvedeného stavu lze dovodit, že došlo k narušení celistvosti kruhové podložky vymezující polohu čepu závaží. Během chodu motoru došlo k axiálnímu posunu čepu v otvoru a ten se protáhl skrze otvor s vloženou Segerovou pojistkou, kterou poškodil. Tím došlo k uvolnění části závaží, které vlivem rotace klikového hřídele dolehlo na stěnu skříně motoru, kterou vylomilo. Uvolněný čep závaží se střetl s rotujícími částmi klikového mechanismu a vačkového hřídele. Na základě výše uvedeného nálezu byl motor odeslán výrobcí k posouzení příčin poruchy kruhové podložky.

Stopy po střetu čepu závaží s rotujícími částmi motoru

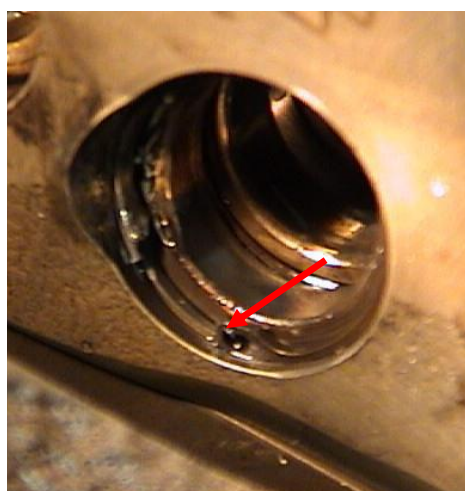
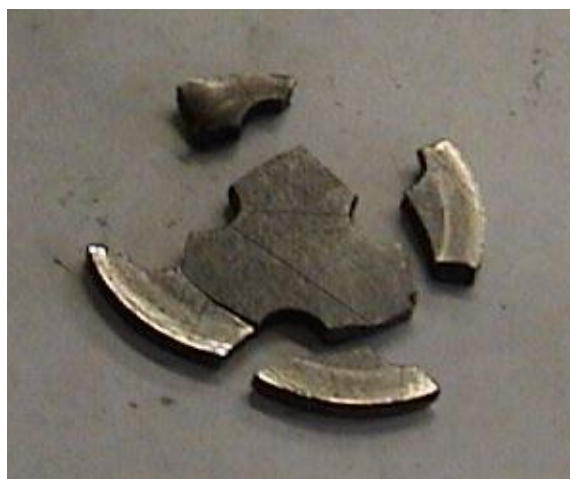
Otvor s vloženou Segerovou pojistkou a poškozené části kruhové podložky

S ohledem na počet odpracovaných hodin od generální opravy zbývalo motoru 280 h do konce meziopravního technického resursu. Je pravděpodobné, že v průběhu provozu došlo k rozvoji vad materiálu kruhové podložky a v důsledku její náhlé poruchy došlo k uvolnění čepu závaží a to vlivem rotace poškodilo skříň motoru. Uvolněný čep závaží se střetl s rotujícími částmi klikového mechanismu a vačkového hřídele a také je poškodil. Běžné údržbové práce neobsahují speciální kontrolu tohoto uzlu a jeho porucha nemohla být zjištěna, aniž by byla provedena úplná demontáž motoru.
