ÚSTAV PRO ODBORNÉ ZJIŠŤOVÁNÍ
PŘÍČIN LETECKÝCH NEHOD
Beranových 130
199 01 PRAHA 99

Čj. CZ 12-268

ZÁVĚREČNÁ ZPRÁVA

**o odborném zjišťování příčin letecké nehody
motorového kluzáku typu L13 SE Vivat, poznávací značky OK- 4602
u Hradce Králové dne 8. 7. 2012**

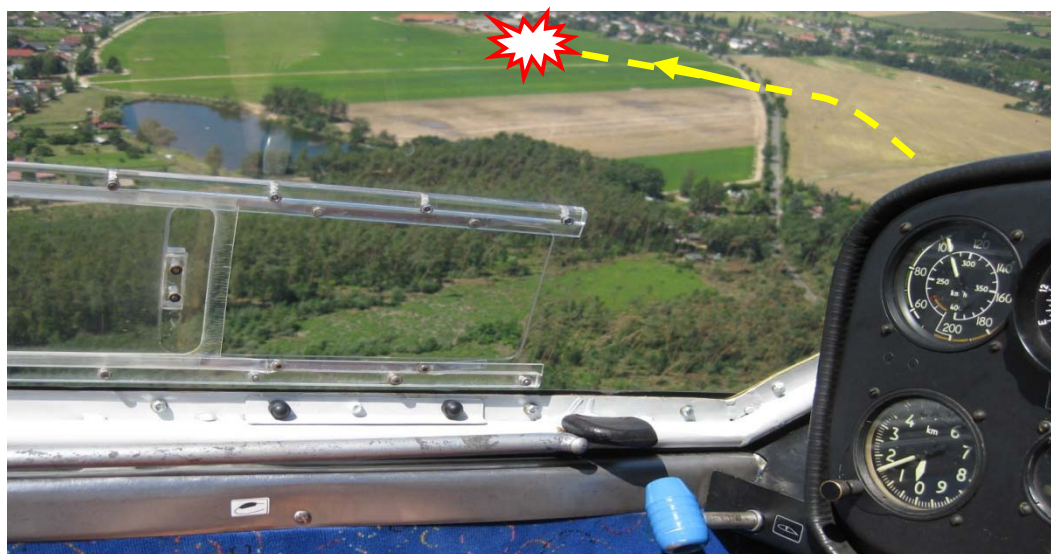
Obrázek pořízený další osobou na palubě kluzáku zobrazuje situaci v čase 10.33, tedy pravděpodobně po první otáčce o 360° u obce Svinary. Pořízený snímek

zachycuje přibližně situaci na zemi, podle které se pilot po vysazení motoru rozhodoval, kam s kluzákem přistane. Světlá plocha vpravo od žluté přerušované čáry je plocha s obilím. Zelená plocha za šipkou zobrazuje místo, kam se pilot rozhodl provést přistání do terénu. Závlahový potrubní systém a porost mrkve není z tohoto místa rozpoznatelný.

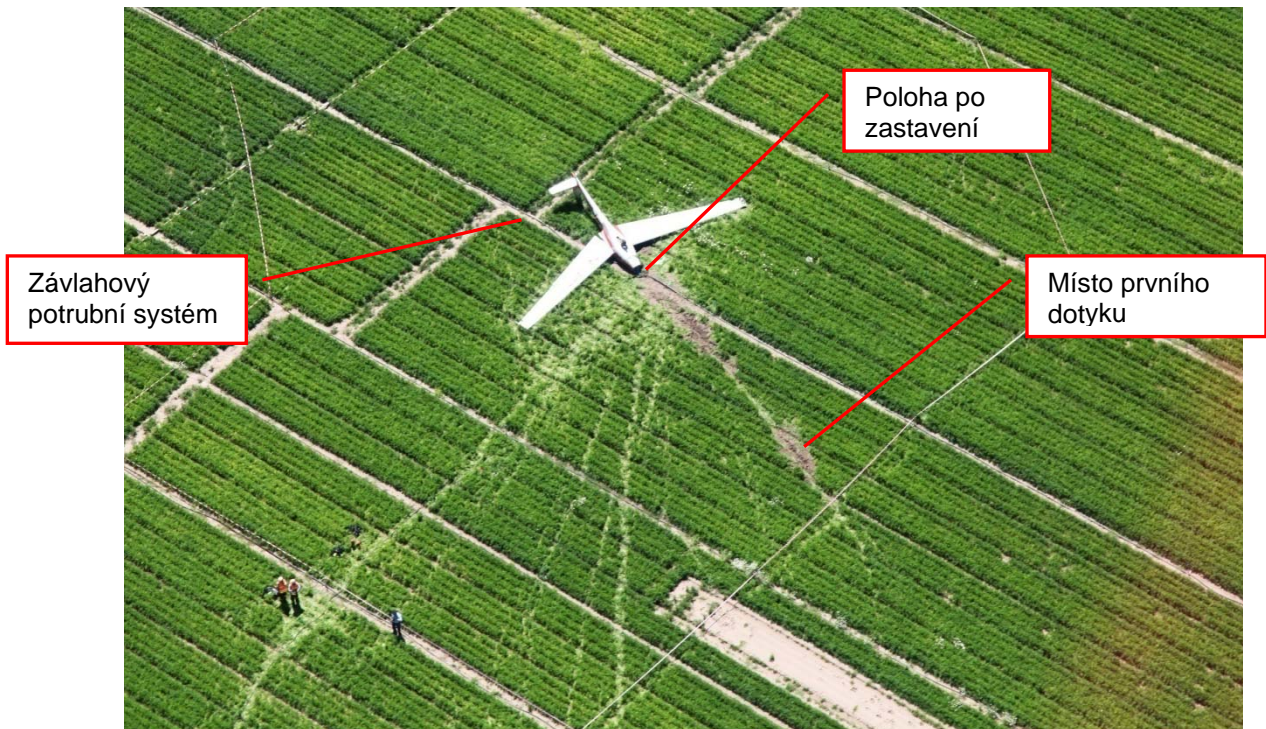
Situace na místě letecké nehody

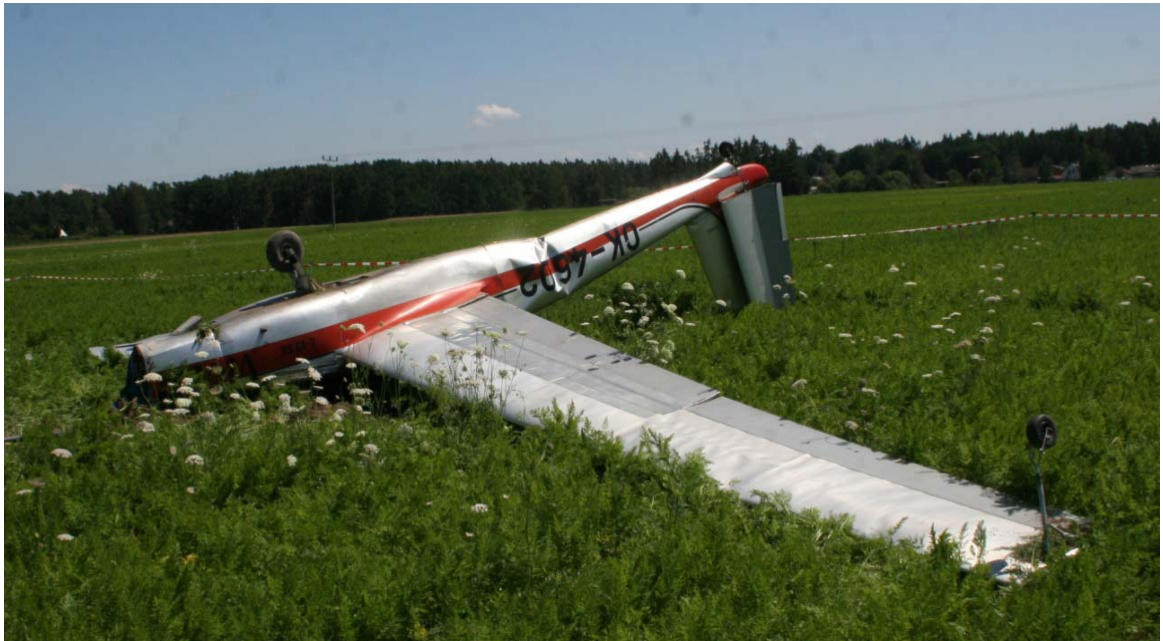
Kluzák po převrácení na „záda“

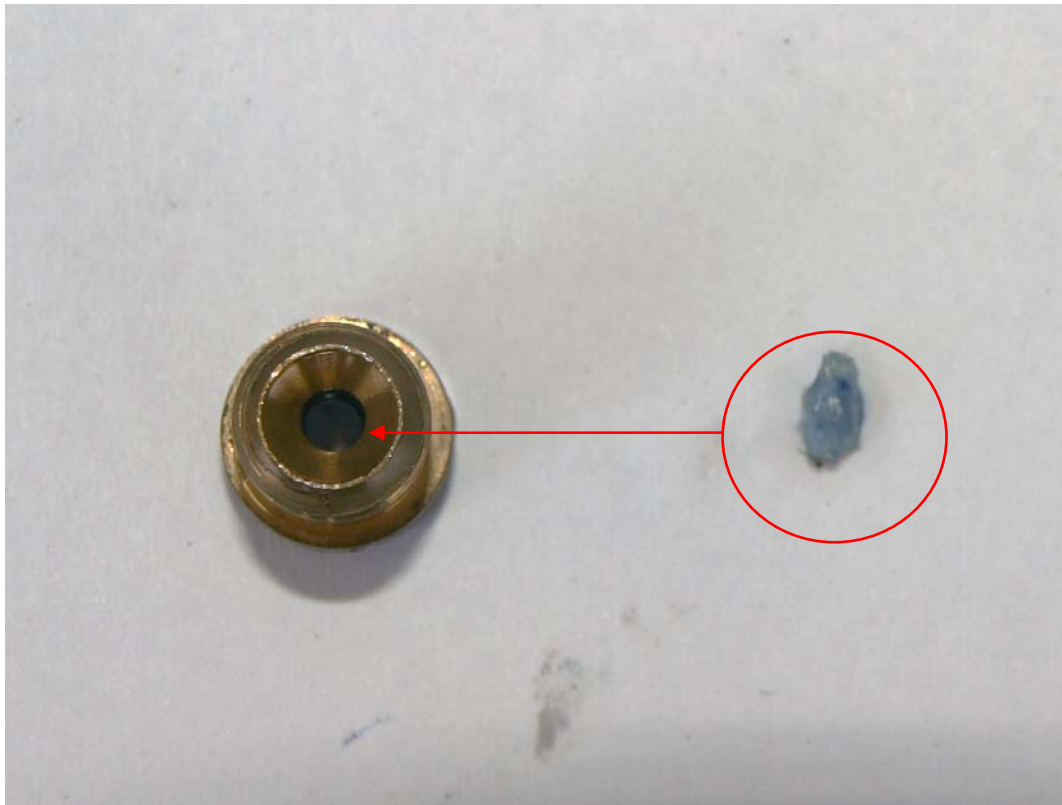
„Žmolek“ silikonové pryže nacházející se v otvoru hlavní trysky karburátoru.

Na základě výsledků technické prohlídky systémů motoru byla jednoznačně určena příčina vysazení motoru. Příčinou vysazení bylo ucpání hlavní trysky karburátoru zbytkem silikonové pryže použité k dotěsnění dosedací plochy mezi karburátorem a sacím potrubím motoru. Nepodařilo se však prokázat, jak se tento „žmolek“ dostal do plovákové komory karburátoru. S největší pravděpodobností byl tento cizí předmět do komory nebo do rozpojeného palivového potrubí těsně před

- provozovateli kluzáku provést s pilotem rozbor události a podle potřeby provést teoretické a praktické přezkoušení pilota ze znalostí nouzových postupů dle letové příručky kluzáku daného typu,
- provozovatelem letištní čerpací stanice přijmout opatření k zvýšení čistoty plněného paliva do letounů,
- nadřízeným složkám údržbové organizace doporučuji provést audit používaných technologických postupů při údržbě kluzáku daného typu.
