CZ-12-115

ZÁVĚREČNÁ ZPRÁVA

**o odborném zjišťování příčin letecké nehody
padákového kluzáku
v místě Měrotín u Olomouce
dne 6. 5. 2012**

Praha
Říjen 2012

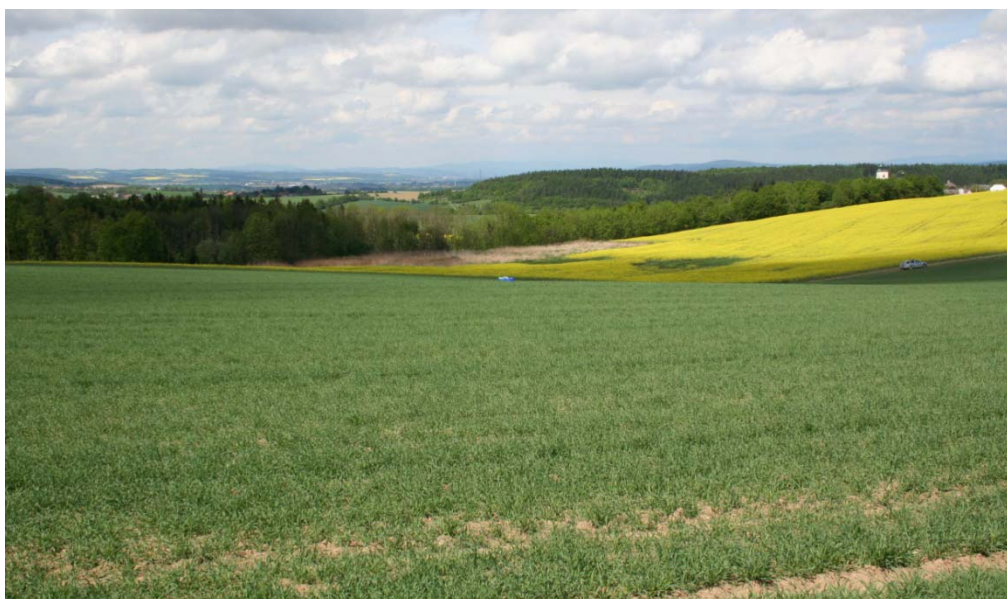
Obr. 1 Místo startů

Místo letecké nehody je totožné s místem startu. Nacházelo se na mírně svažitém, náhodně vybraném zasetém poli s osením o výšce cca 20 cm. Plocha byla ve svahu orientovaném směrem na západ o rozměrech 700 m x 500 m, viz obrázek 1.

Náhodně vybraný prostor pro nácvik startů nebyl vyhovující díky reliéfu terénu ve směru větru. Z rozboru dále vyplývá, že vzhledem k hmotnosti ženy (60 – 70 kg) a výstroje nebylo dosaženo minimálního zatížení doporučeného výrobcem pro danou velikost PK, což ovlivnilo jeho letové vlastnosti. Použitý postroj byl nevhodný a jeho konstrukce měla vážné nedostatky z hlediska bezpečnosti.

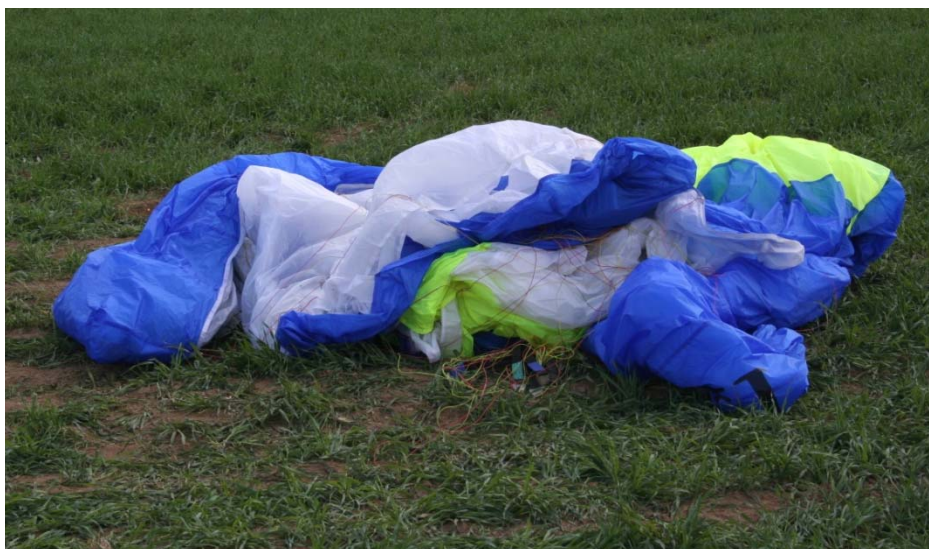
Obr. 2 Padákový kluzák na místě letecké nehody

Padákový kluzák odpovídal minimální hmotnosti pilota včetně výstroje 85 kg. Nebyl poškozen. Při záchranné akci v souvislosti s vyprošťováním ženy byly přeřezány nosné popruhy sedačky. Ostatní škody nevznikly.

Padákový kluzák se sedačkou, viz obrázek č. 2, byly po základním ohledání přemístěny do prostorů Policie ČR a následně prohlédnuty inspektorem techniky PK.

Z technické prohlídky PK a postroje vyplývá, že:

- vrchlík byl ve stavu na hranici technické životnosti použitých materiálů a nevykazoval známky přílišného opotřebení z provozu,
- druhá a třetí komora spodního potahu byly po opravě vyměněny,
- k padákovému kluzáku nebyly majitelem předloženy žádné doklady,
- postroj byl nevhodný pro použití pro PK, nebyl vybaven chráničem páteře požadovaných rozměrů pro výcvik pilotů a v konstrukci nebyly uplatněny bezpečnostní zásady pro konstruování postrojů pro paragliding,
- v průběhu záletu vykazoval PK mírně zhoršenou startovatelnost, letové vlastnosti byly bez pozorovatelných změn a nevykazoval sklon k nestabilitě.
