CZ -11 - 183

ZÁVĚREČNÁ ZPRÁVA

**o odborném zjišťování příčin letecké nehody
letounu Cessna 195B poznávací značky N 2314C
na letišti Mnichovo Hradiště
dne 11. 06. 2011**

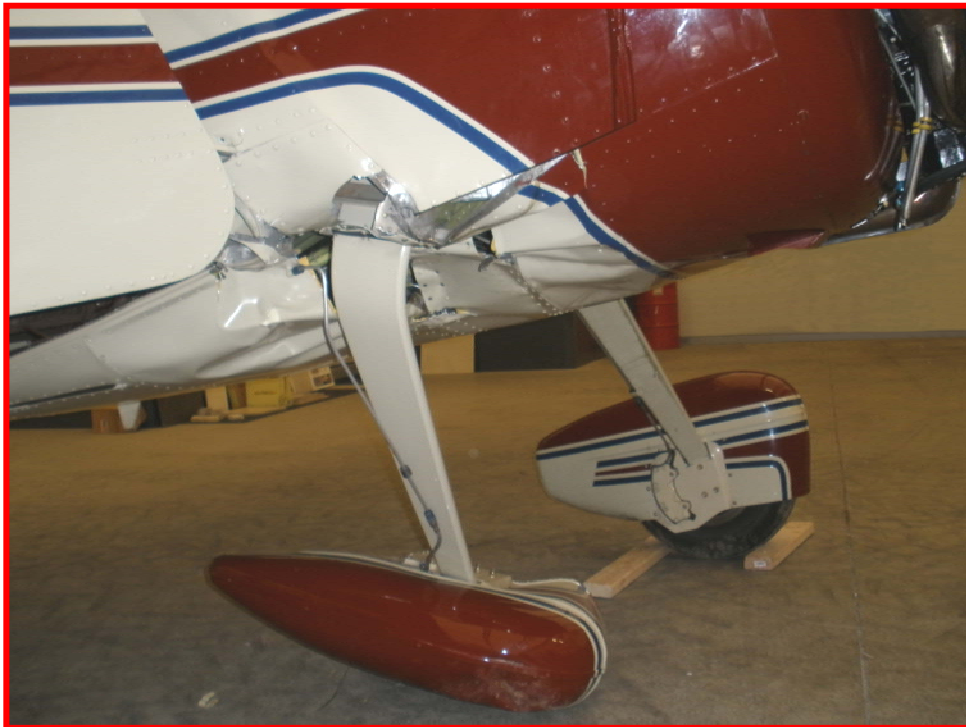
Dne 11. 6. 2011 ÚZPLN obdržel hlášení o letecké nehodě letounu Cessna 195B na LKMH. Letoun po dosednutí na travnatou RWY letiště, při zahájení manévru k vyjetí z dráhy ostře vybočil vlevo, což způsobilo vytržení závěsu pravé podvozkové nohy a po kontaktu křídla se zemí následné poškození letounu. Pilot nebyl zraněn.

Obr. 1 Detail poškozeného podvozku letoun Cessna 195B

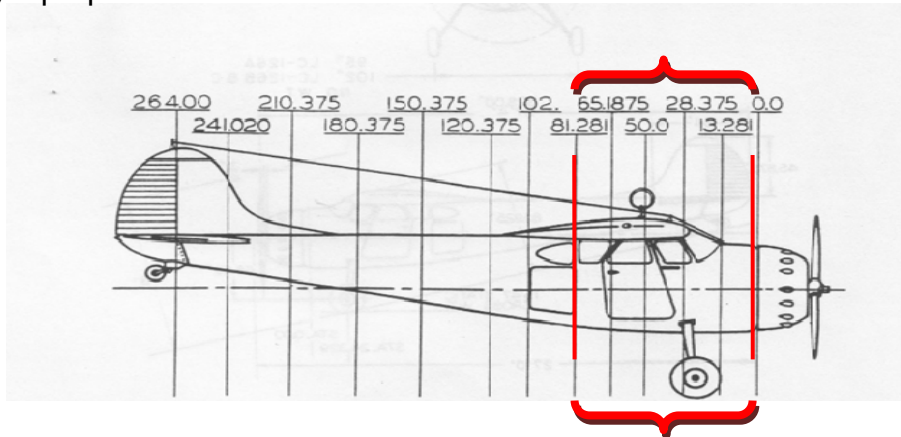
Na trupu došlo k roztržení závěsu pravé podvozkové nohy tzv. "domečku" a jeho vytržení z konstrukce trupu, s následnou destrukcí trupových přepážek, přepážky podlahy kabiny, závěsů a rámu dveří kabiny, pojezdových kolejniček sedaček, včetně deformací prvků řízení letounu uložených pod podlahou. Dále byl poškozen potah pravé a spodní části trupu včetně podlahy kabiny. Listy vrtule byly částečně poškozeny. Veškerá poškození trupu letounu se nacházela mezi přepážkou č. 00.0 (požární přepážka) a přepážkou č. 81.281.

Obr. 2 Rozsah poškození trupu

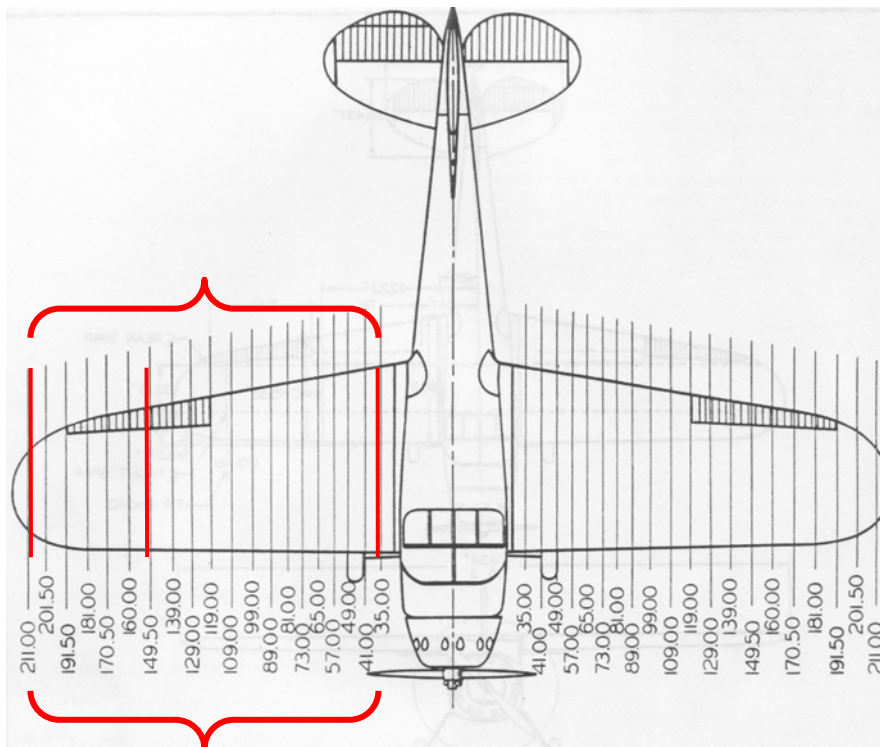
Pravá polovina křídla měla následkem kontaktu se zemí ohnutý nosník v místě žebra č. 149.50 a křídélko. Dále došlo k výrazné deformaci horního i spodního potahu pravé poloviny křídla, včetně žebér vnitřní konstrukce křídla. Veškeré poškození pravé poloviny křídla letounu se nachází mezi žebry č. 35.00 a žebrem č. 211.00.

Obr. 3 Rozsah poškození pravého poloviny křídla

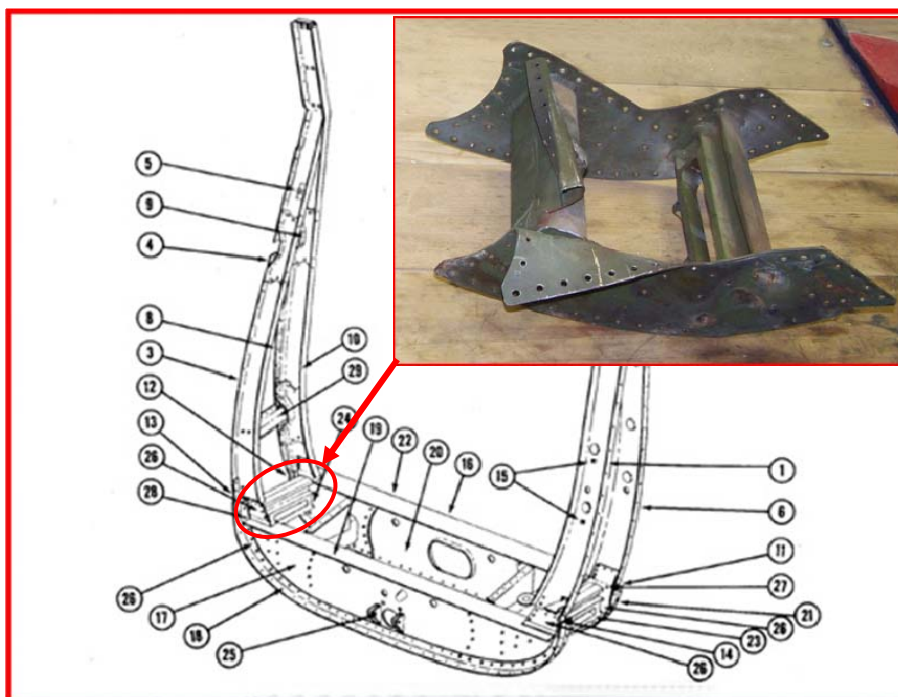
Při technické prohlídce letounu bylo nalezeno zeslabení konstrukce přepážky uložení podvozkových noh dříve provedenou opravou závěsu pravé podvozkové nohy, při které byl použit necertifikovaný náhradní díl.

Letoun byl vybaven tzv. "heavy gear" zesíleným podvozkem, který zabraňuje rozkmitání podvozkových noh, se kterým měl výrobce letounu v počátcích výroby problémy. Hlavní příčinou destrukce konstrukce trupu letounu bylo použití necertifikovaného náhradního dílu, v místě uchycení pravé podvozkové nohy, při opravě prováděné v minulosti. Opravovaný závěs pravé podvozkové nohy nebyl pravděpodobně schopný přenést zvýšené zatížení hlavního podvozku v důsledku působení bočních sil.

Obr. 4 Přepážka uložení podvozkových noh včetně poškozeného závěsu

Příčinou letecké nehody bylo zeslabení konstrukce přepážky uložení podvozkových noh použitím necertifikovaného náhradního dílu závěsu pravé podvozkové nohy, který nebyl schopný přenést zvýšené provozní zatížení od hlavního podvozku v důsledku působení bočních sil.
