ÚSTAV PRO ODBORNÉ ZJIŠŤOVÁNÍ
PŘÍČIN LETECKÝCH NEHOD
Beranových 130
199 01 PRAHA 99

ZÁVĚREČNÁ ZPRÁVA

**o odborném zjišťování příčin letecké nehody
kluzáku VSO-10b
poznávací značky OK-9602
v místě Rájov, 7,4 km jihovýchodně Pelhřimov
dne 17. 4. 2014**

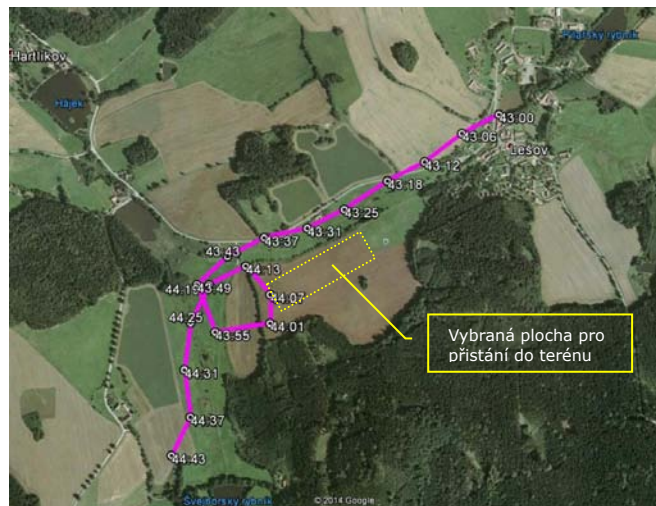
Obrázek 1. Schéma kritické fáze letu.

Pilot ve výpovědi uvedl, že si svého nesprávného rozhodnutí a velké ztráty výšky při vyhledávání stoupání v rozpadové oblasti byl vědom. V 12:44, v kritické fázi, měl podle záznamu výšku cca 60 – 70 m AGL. Místo toho, aby přistál na vyhlédnutou plochu, změnil původní rozhodnutí a pokračoval v zatáčce vlevo s narůstající rychlostí klesání. Tím se dostal do polohy, ze které již vzhledem k výšce (cca 30 m AGL) a překážkám v okolí nemohl dokončit přistávací manévr na zvolenou plochu.

Při pokusu o zatáčku do směru napříč svahem, aby přistání na pole bylo proti větru, kluzák v náklonu pravděpodobně ztratil rychlost a přídí narazil do země. K nárazu došlo při změně rychlosti kluzáku z 86 na 69 km·h⁻¹. Vzhledem k možné chybě přesnosti určení zeměpisných souřadnic³⁾, a intervalu záznamu fixů zapisovačem 6 s nelze přesněji určit průběh zatáčky napříč nad svažitým polem spojené se ztrátou rychlosti před nárázem přídě do země.

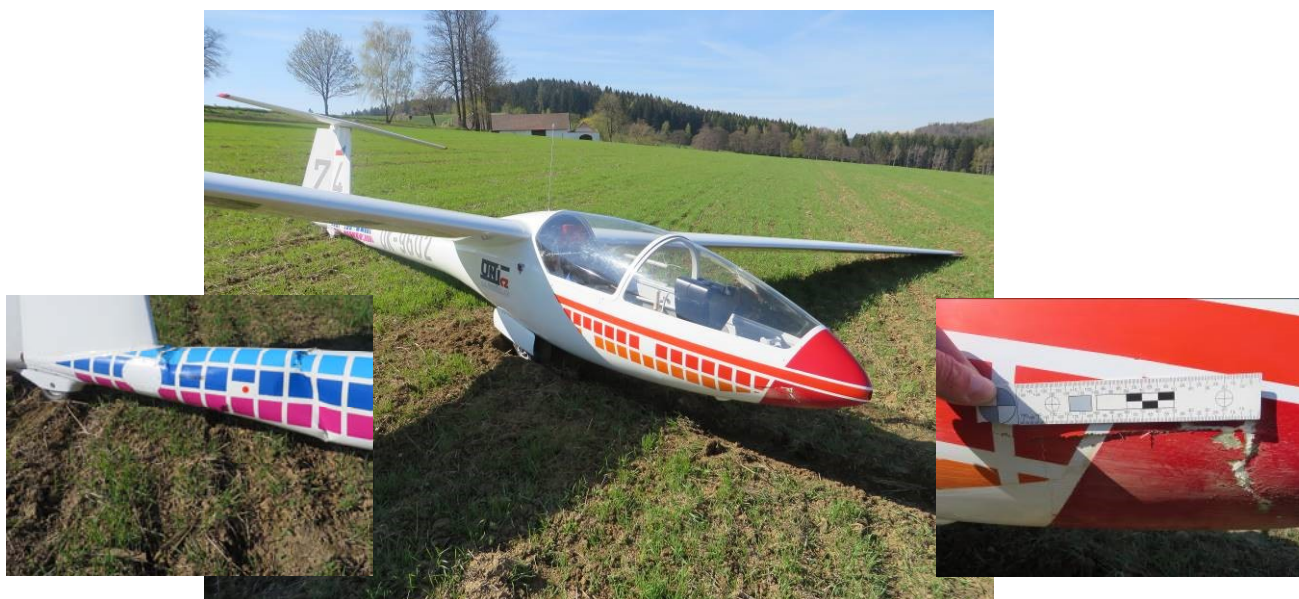
Kluzák byl při přistání poškozen. Na trupu byla cca 14 cm dlouhá trhlina ve spodní části špičky laminátové skořepiny a menší poškození v okolí trhliny. Kornout ocasní části trupu byl před náběžnou hranou směrovky zborcený mírně vzhůru a cca 40 cm před náběžnou hranou směrovky s trhlinou cca 2 cm na horní straně kornoutu. Křídlo, které se dostalo do kontaktu se zemí, utrpělo pouze poškození laku od pohybu po povrchu pole. Podvozek byl bez zjevného poškození vlivem nakypřené půdy osetého pole.

Obrázek 2 Stav kluzáku po letecké nehodě.

Příčinou byla ztráta rychlosti kluzáku během přistání do terénu v blízkosti překážek v důsledku nesprávné změny rozhodnutí pilota.

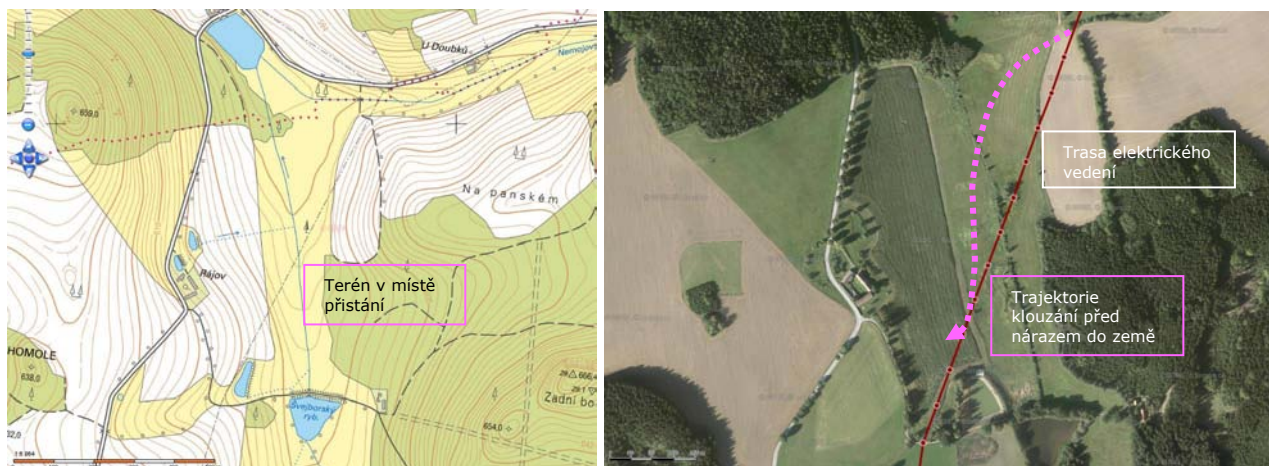
Pilot se pokusil přistát na svažité zaseté pole o rozměrech cca 550 x 125 m v málo obydleném prostoru, viz obrázek 3. Souřadnice místa byly N 49° 22' 34", E 15° 17' 00". Sklon svahu směrem na východ byl cca 7°, nadmořská výška cca 585 - 600 m. V místě přistání do terénu nevznikla škoda.

Obrázek 3. Místo letecké nehody.
