ZÁVĚREČNÁ ZPRÁVA

**o odborném zjišťování příčin vážného incidentu
letounu Zlín Z 43, poznávací značky OK-DOJ,
v prostoru severního hřebene Lysé hory,
dne 30. srpna 2015**

Praha
Srpen 2016

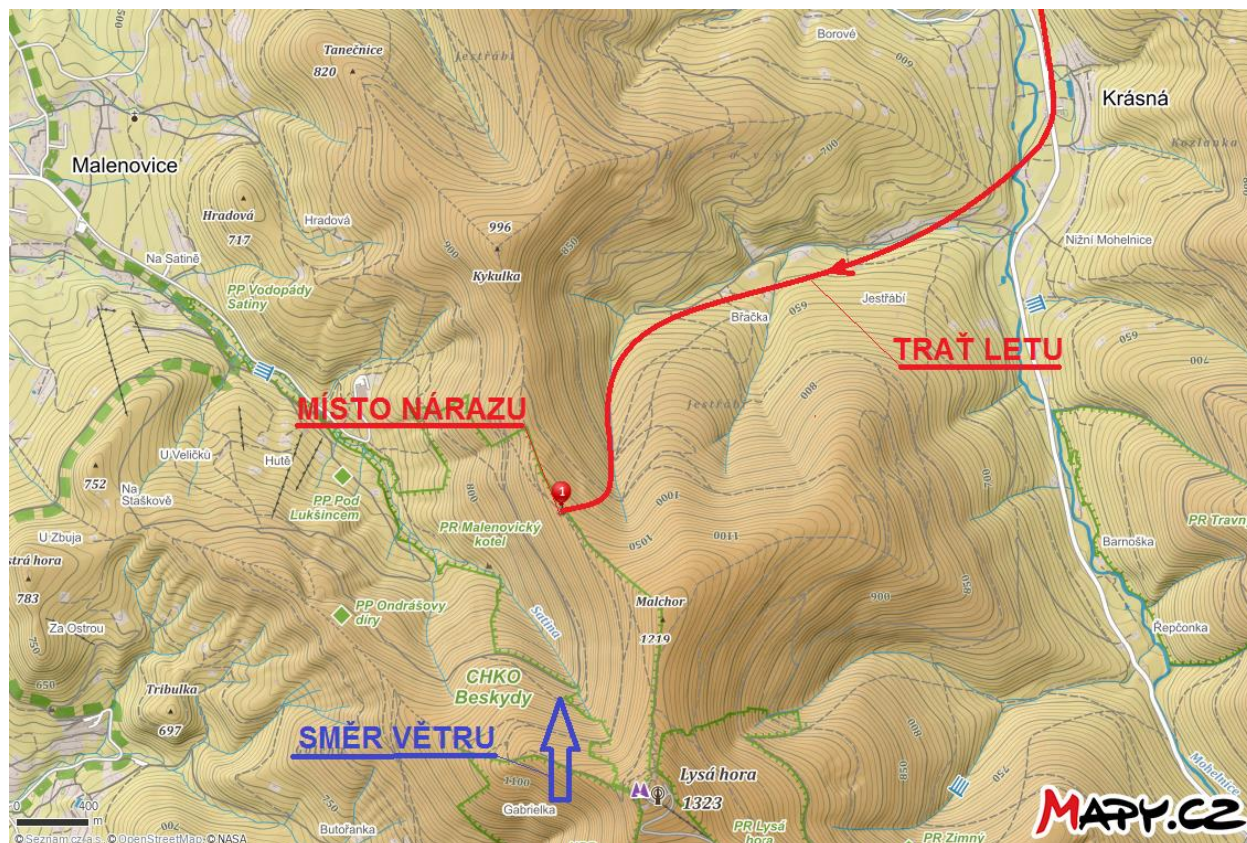
Obr. č. 1: Předpokládaná trať letu

Pilot prováděl kondiční let do prostoru Lysé hory. V průběhu stoupání v prostoru obce Krásná pilot vyhodnotil, že nebude schopen bezpečně přestoupat východní hřeben Lysé hory. Proto se rozhodnul změnit kurz vpravo s úmyslem přeletět severní hřeben Lysé hory v prostoru mezi Malchořem a Kykulkou. Bezprostředně před přeletěním hřebene se letoun dostal do zvýšené turbulence a významného opadání vlivem závětří.

S ohledem na blízkost hřebene pilot raději zvolil variantu pokračovat dál ve svém úmyslu, kdy se domníval, že provedení změny trajektorie letu zatáčkou by již nebylo bezpečné. Při přeletu hřebene došlo vlivem malé výšky ke střetu letounu s vrcholky vzrostlých stromů. Pilot se rozhodl ihned ukončit let, kdy letoun pak bez komplikací přistál na letišti Frýdlant nad Ostravicí.

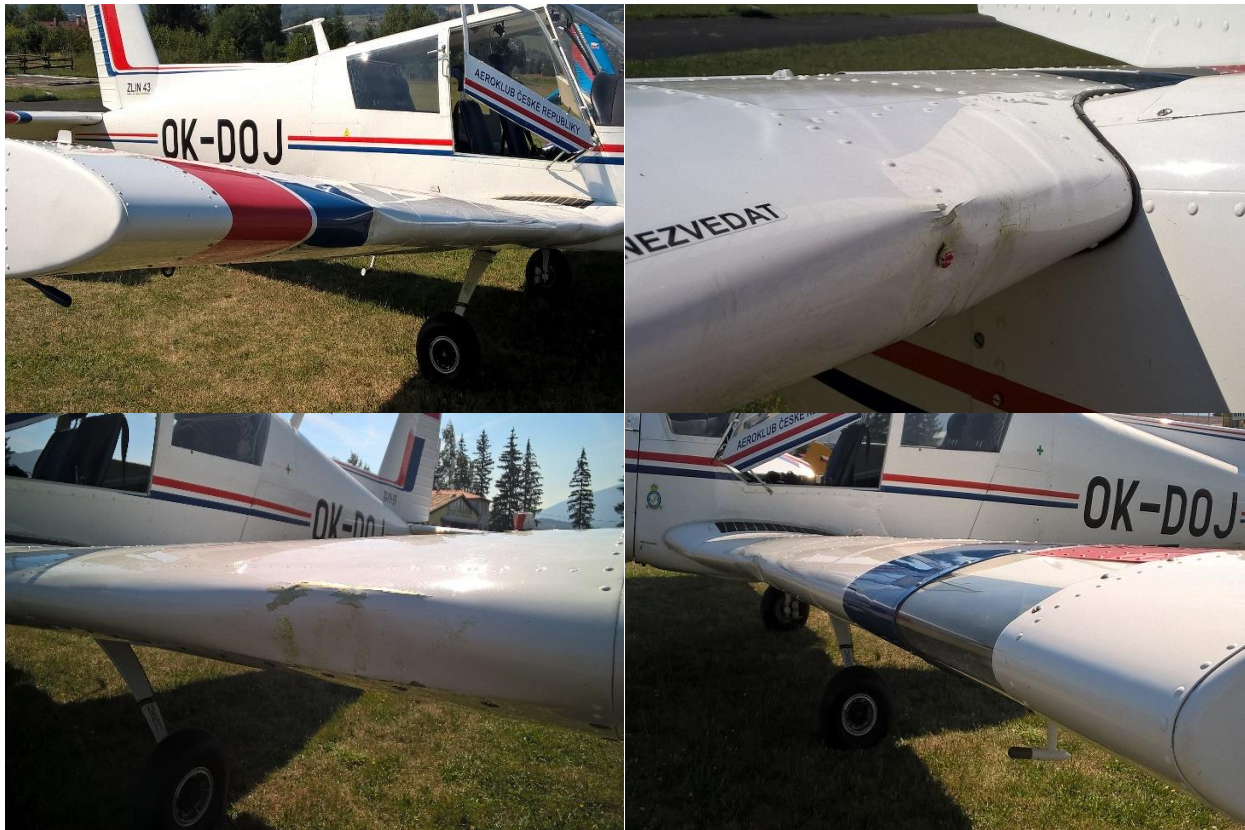
Obr. č. 2: Poškozený letoun Zlín Z 43

Letoun byl při nárazu do vrcholků vzrostlých stromů poškozen. Byly poškozeny náběžné hrany obou polovin křídla a pravá strana stabilizátoru vodorovné ocasní plochy. Dále došlo k promáčknutí spodního laminátového krytu trupu a na vrtulových listech byly objeveny záseky.

Levá polovina křídla měla deformovanou náběžnou hranu mezi žebry číslo 3 až 7. Dále byl na levé polovině křídla poškozen horní potah před a za plnicím hrdlem palivové nádrže za příčnou výtuhou mezi žebry číslo 6 až 7.

Pravá polovina křídla měla deformovanou náběžnou hranu mezi žebry číslo 1 až 2, 8 až 9 a na žebro číslo 11. Dále byl promáčklý prolis na spodní straně vztlakové klapky u její odtokové hrany. Stejně poškození bylo nalezeno na spodní straně křídélka v místě odtokové hrany.

Na spodní straně trupu letadla byla utržena hlava nýtu zajišťující uchycení laminátové části potahu.

Levý stabilizátor měl zvlněný potah náběžné hrany v oblasti žeber číslo 2 a 5.

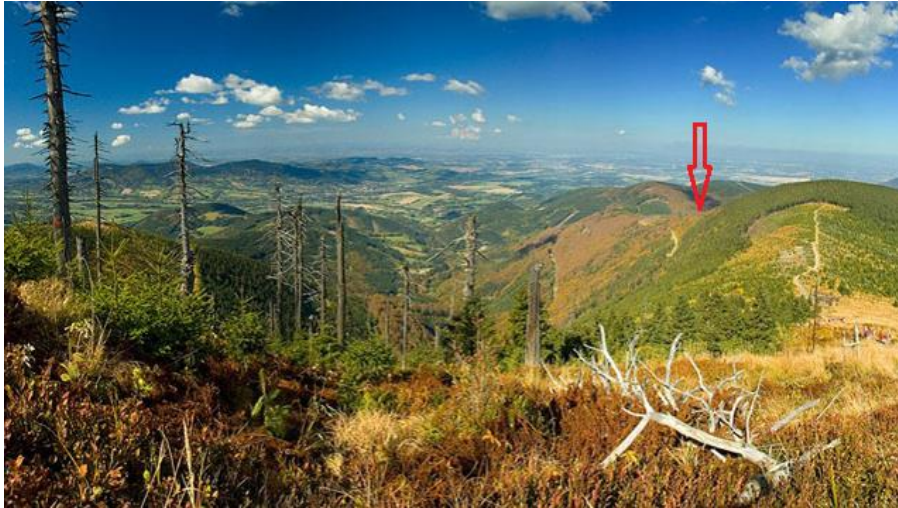
Obr. č. 4: Pohled na krajinu z Lysé hory s označením místa nárazu

Letoun narazil do vrchních partií vzrostlých stromů, kterými je porostlý hřeben mezi vrcholem hory Malchor a Kykulka. Místo nárazu je vzdáleno cca 1,6 km severně od vrcholu Lysé hory. Poloha je uvedena v následující tabulce.

Výškový vítr na hladině 5000 ft MSL vytvářel podmínky pro vznik mechanické turbulence za překážkou. Konkrétně vznik rotorového proudění na závětrné straně hory Malchor a Lysé hory. Toto proudění zasáhlo letoun letící v nedostatečné výšce nad zemí. Při dodržení požadované minimální výšky letu nad terénem by měl pilot dostatek času a prostoru pro vylétnutí z aktuálních povětrnostních podmínek.
