ZÁVĚREČNÁ ZPRÁVA

**o odborném zjišťování příčin letecké nehody
letounu Zenair CH-601XL poznávací značky OK-OUL 46
v místě LKNY
dne 4. 6. 2016**

Praha
září 2016

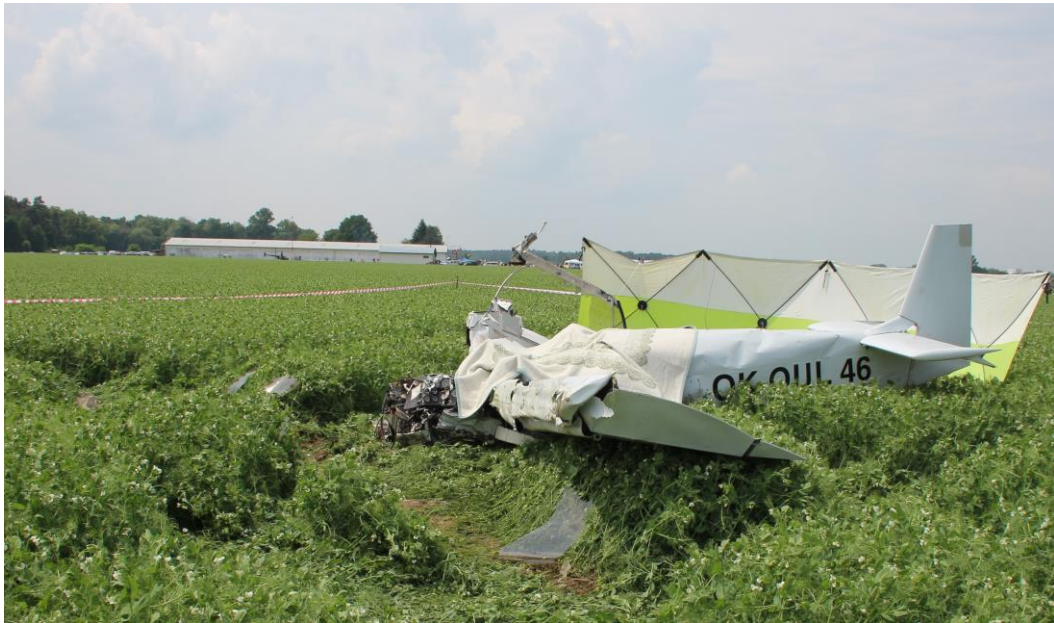
Letoun byl nárazem do země zničen.

Obr. 1 Pohled na místo nárazu a trosky letounu OK-OUL 46

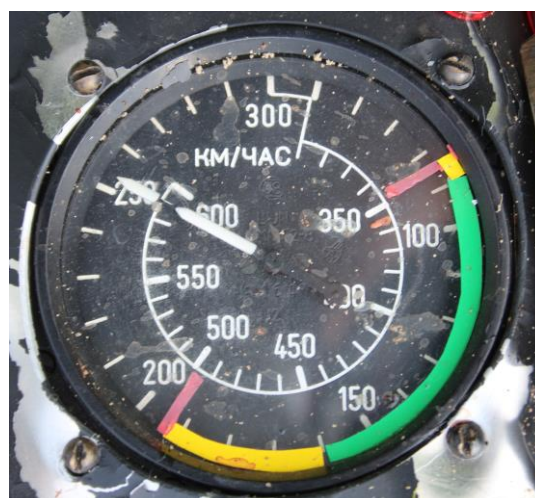
Obr. 2. Číselník přístroje LUN 1110

Technickou kontrolou bylo zjištěno, že rychloměr byl poškozen následkem nárazu. Je poškozená ozubená hrabice (ohnutá část se závažím), která přenáší pohyb

osy na pastorek ručky a pružný vlásek na pastorku ručky je deformovaný. Obě tyto deformace jsou ve směru nárazu. Ostatní součástky nenesou známky poškození a lze proto předpokládat, že před nárazem do země byl přístroj plně funkční.

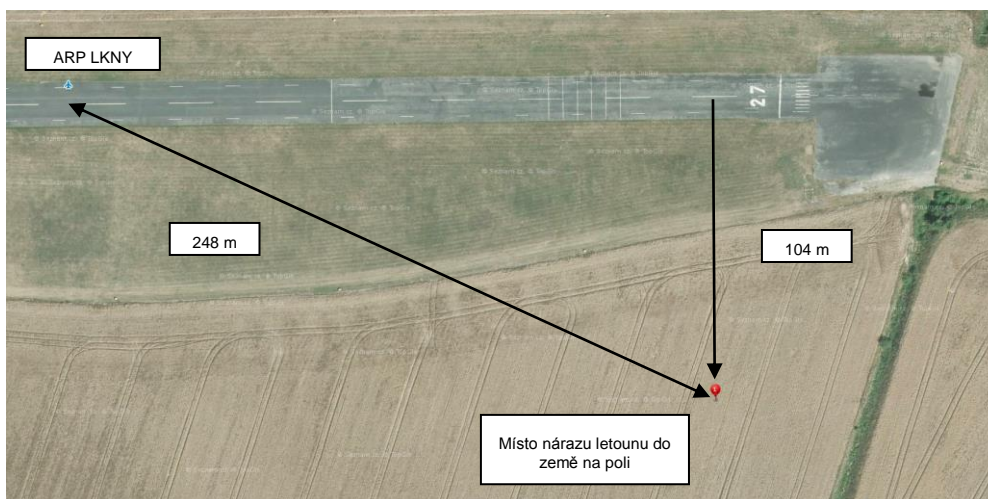
Letecká nehoda se stala v prostoru pole v blízkosti východního konce RWY09, cca 248 m od ARP LKNY a 104 m jižně od osy dráhy, viz obrázek č. 2. V místě letecké nehody je ELEV 186 m. Trosky letounu se nacházely na poli podélnou osou trupu otočené do směru cca 350°. Stopa nárazu vycházela od levého okraje křídla v úhlu cca 30° před letounem a končila cca 5,2 m před okrajem pravé poloviny křídla. Z poškození letounu a stop na zemi bylo zřejmé, že narazil pod velkým úhlem do země. Trosky, s výjimkou vrtule s částí reduktoru a předního krytu motoru a fragmentů zasklení kabiny, zůstaly téměř celistvé, odrazily se a překlopily vzad.

Obr. 3. Místo letecké nehody.

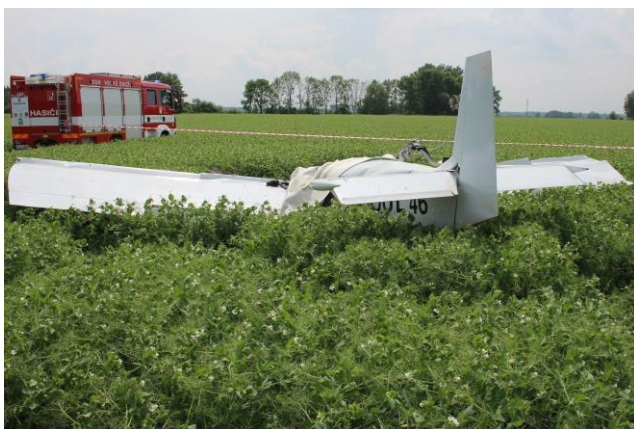
Stav troskek letounu

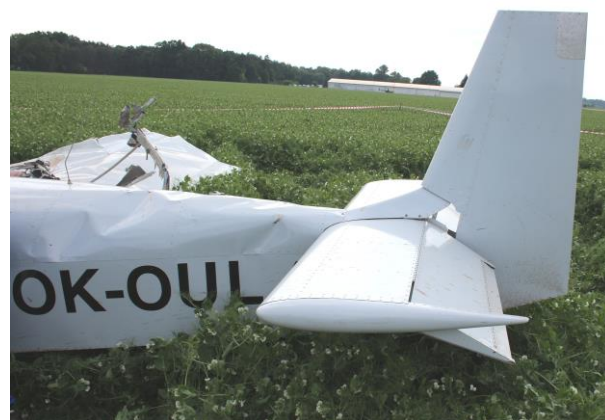
Ocasní plochy byly téměř bez poškození, stabilizátor nebyl deformovaný, pravé i levé výškové kormidlo bylo připojené, pohyblivé v celém rozsahu výchylek. Lana od řízení byla neporušená a ve spojích zajištěná. Vyvažovací ploška na levém výškovém kormidlu byla vychýlena mírně dolů. Směrové kormidlo nebylo poškozené a bylo volně pohyblivé. Spoje lan k ovládní směrového řízení byly zajištěné a lana vedla do kabiny.

Zadní část trupu a ocasní plochy

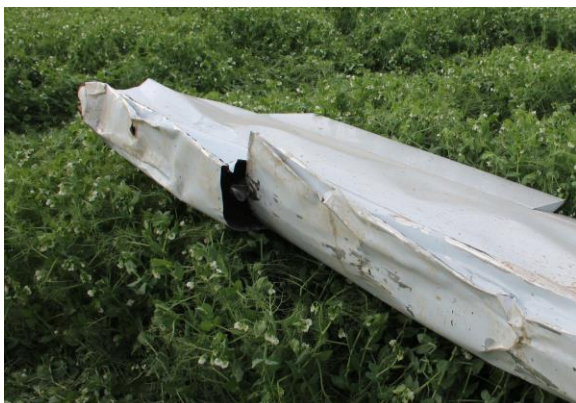
Pravá polovina křídla měla náběžnou hranu až k hlavnímu nosníku deformovanou nárazem zředu, pod úhlem cca 70° - 80°. V kořeni, na několika místech u náběžné hrany a na okrajovém zakončení byl potah roztržený. Deformace pokračovala od náběžné hrany u kořene šikmo směrem k vnějšímu závěsu klapky. Palivová nádrž byla roztržená, plnicí víčko bylo zavřené. Kryt úložného prostoru v křídle se částečně odtrhnul. Křídélko bylo upevněno v závěsech a bylo volně pohyblivé. Vztlaková klapka byla v zavřené poloze.

Náběžná hrana pravé poloviny křídla

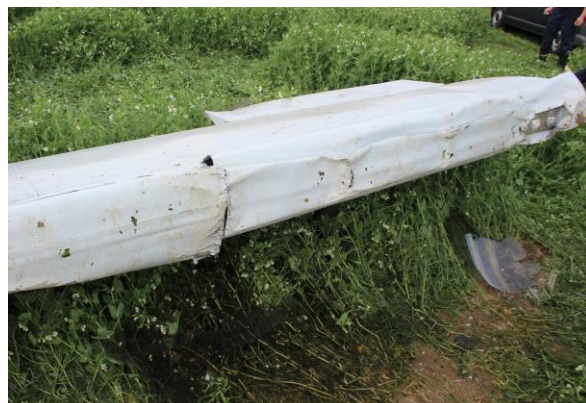
Levá polovina křídla měla náběžnou hranu až k hlavnímu nosníku deformovanou nárazem zředu, pod úhlem cca 70° - 80°. U kořene a na několika místech u náběžné hrany a na okrajovém zakončení byl potah roztržený. Palivová nádrž byla roztržená, plnicí víčko bylo zavřené. Křídélko bylo upevněno v závěsech, které byly funkční. Vztlaková klapka byla v částečně sklopené poloze. Závěsy klapky byly funkční, ale ovládací čep byl vyvléknutý z kořenového žebra klapky v důsledku deformace trupu. Víčko palivové nádrže bylo uzavřené.

Náběžná hrana levé poloviny křídla

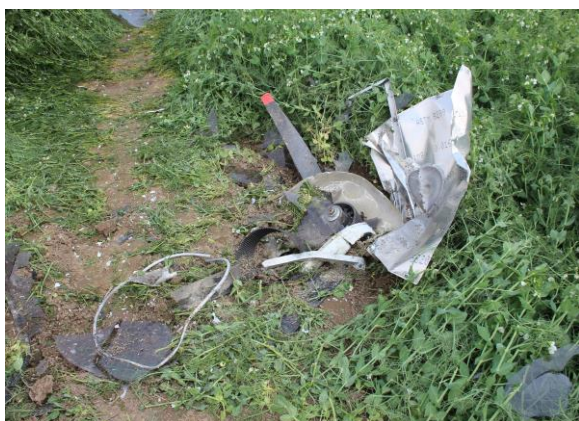
Kryt vrtule s vrtulí byly s ozubeným kolem reduktoru odlomené z konstrukce motoru a spolu s přední maskou částečně zabořené do země, cca 1,5 m od motoru. Kryty motoru se částečně oddělily a byly zdeformované. Dva listy vrtule byly ulomené v kořeni. Vedle se nacházel přetržený ozubený řemen náhonu vrtule.

Poškození motoru Suzuki 1,6 odpovídalo nárazu na zem. Z charakteru poškození ozubeného kola ve spodní část reduktoru (mechanické poškození ozubení-obroušení zubů) a viditelných stop otláčení od ozubeného klínového řemene na těle chladiče jednoznačně vyplývá, že v okamžiku nárazu motor pracoval na výkonu. Při kontrole elektrické a palivové instalace nebyly na motoru zjištěny závady, které by mohly vzniknout před nehodou a podílet se na jejím vzniku.

Odlomená vrtule s ozubeným kolem reduktoru

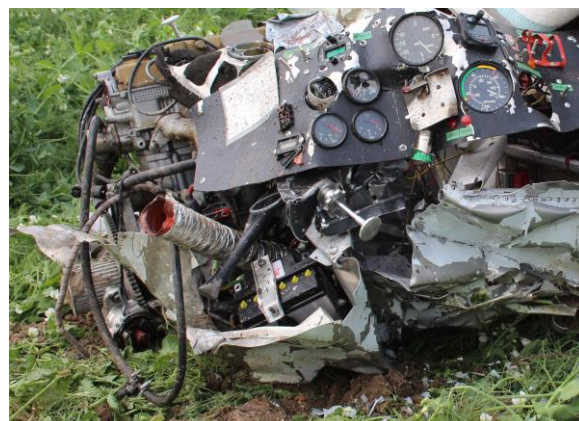
Trup byl v prostoru přední části pilotní kabiny silně deformován nárazem zředu a následným rozlomením v místě palubní desky a motorové přepážky s uchycením lože motoru. Boční stěny a podlaha za motorovou přepážkou byly deformované. Podvozkové nohy byly vyvrácené dozadu i s konstrukcí v místě upevnění ke spodní části trupu. Jednodílný překryt kabiny byl vytržený ze závěsu a zámku na levé straně a ze závěsu na pravé straně. Zasklení bylo z velké části roztříštěné. Na podlaze a stojině nosníku procházející trupem se v přední části pilotní kabiny nacházely palivové hadice, ve spojích částečně rozpojené svlečením ze spojek. Přívod k palivovému čerpadlu nebyl přerušovaný. Zadní část trupu měla deformovaný a na několika místech na horní části a bocích ve spojích roztržený potah.

Deformovaná před'
