# ZÁVĚREČNÁ ZPRÁVA

**o odborném zjišťování příčin letecké nehody  
kluzáku Standard Cirrus 75  
poznávací značky OK-6394  
na poli u obce Malá Morava u Hanušovic  
dne 9. května 2015**

Praha  
Prosinec 2015

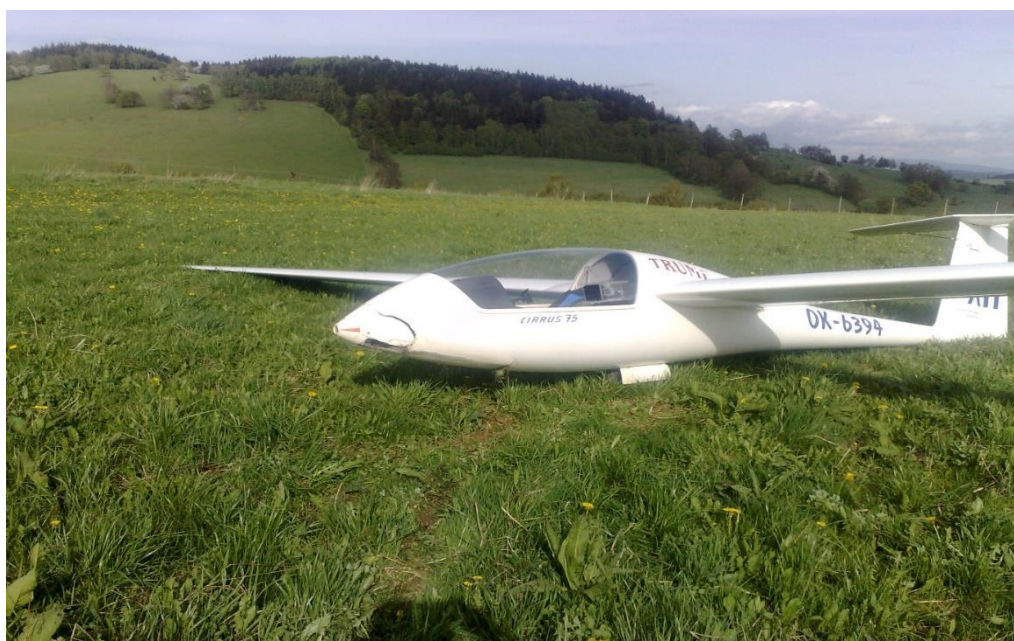
Místo přistání se nacházelo na poli u obce Malá Morava u Hanušovic. Kluzák byl poškozen v přední části trupu, kde došlo k prasklinám laminátového potahu. Dále byly poškozeny oba kryty podvozkové šachty.

*Obr. 1 Místo přistání kluzáku*

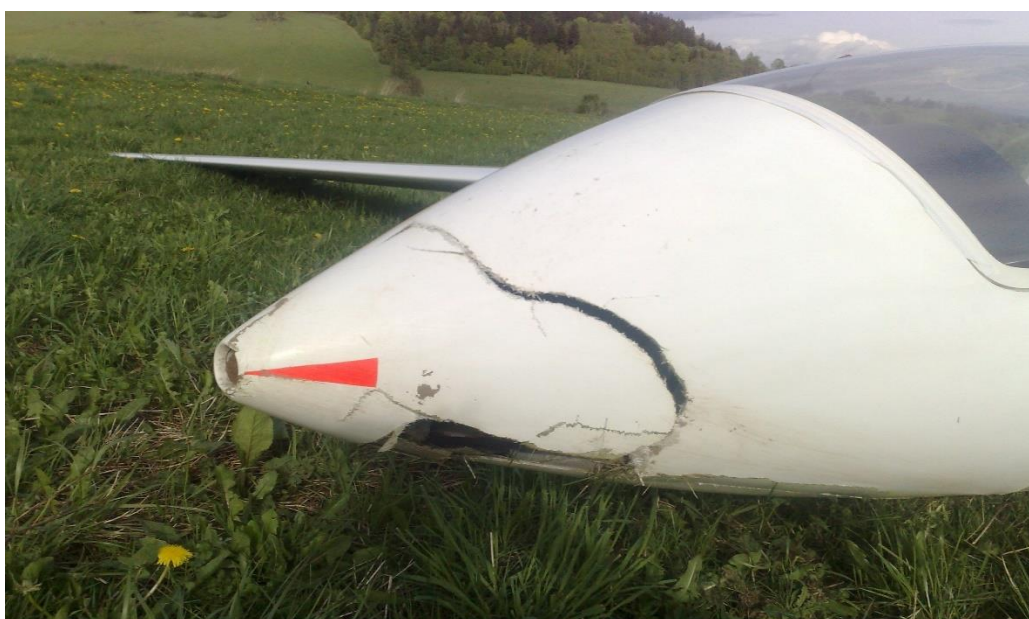
Pilot se s ohledem na termické podmínky, výšku letu a vzdálenost od letiště správně rozhodl pro přistání do terénu. Po provedení výhledové zatáčky pokračoval v přiblížení na travnatou plochu s úmyslem přistát. Při přistání došlo k nárazu do terénní nerovnosti a následnému odskoku. Pilot na vyplavání zareagoval prudkým potlačením řídicí páky a kluzák narazil přídělí do terénu. Tímto nárazem došlo k poškození laminátové přídělí kluzáku.

*Obr. 2 Poškození kluzáku*

Příčinou letecké nehody byla nesprávná reakce pilota na odskok kluzáku.
