ZÁVĚREČNÁ ZPRÁVA

**o odborném zjišťování příčin letecké nehody
kluzáku VSO-10, poznávací značky OK-0581
v místě 500 m západně od obce Zbyslavec
dne 28. 9. 2016**

Praha
březen 2017

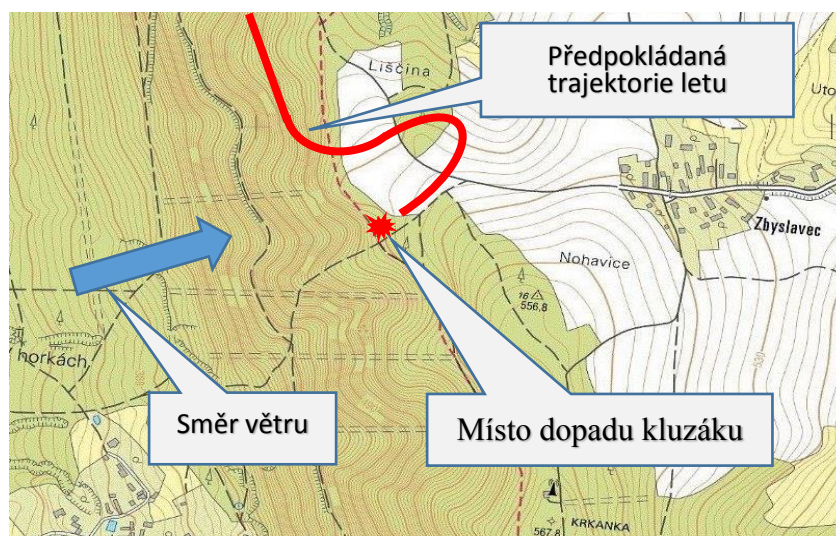
Obr. 1: Pohled na místo letecké nehody

Místo nárazu kluzáku se nacházelo na západní straně zalesněného svahu ve vzdálenosti 20 m od okraje pole, cca 450 m od okraje obce Zbyslavce. Svahový terén kopce byl využíván jako startoviště padákových kluzáků. Kluzák proletěl lesním porostem pod úhlem cca 45° a přední částí trupu se zabořil do země. Pravá a levá polovina křídla ležela na dřevinách, zadní část trupu zůstala zaklíněna v korunách stromů, viz obrázek č. 1.

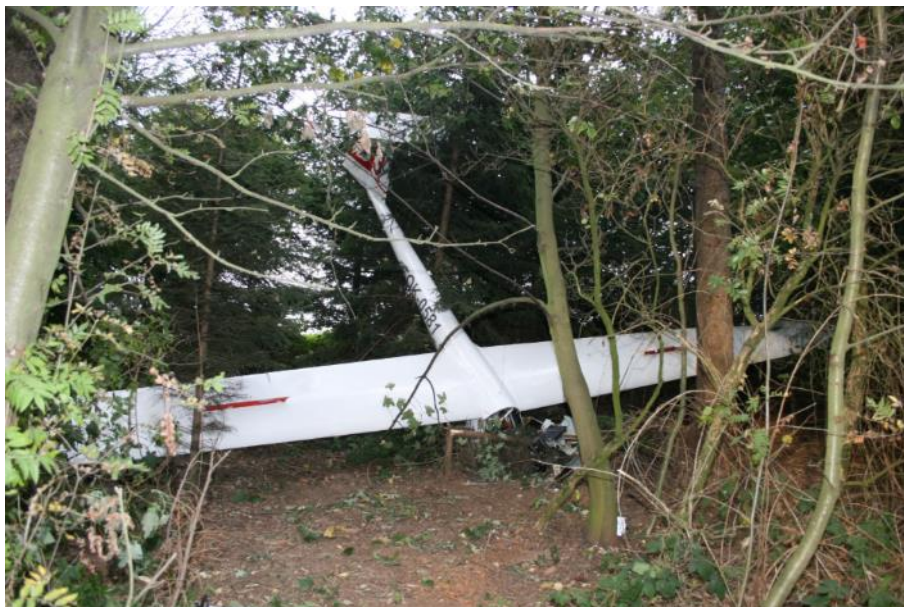
Obr. 2: Pohled na místo dopadu kluzáku.

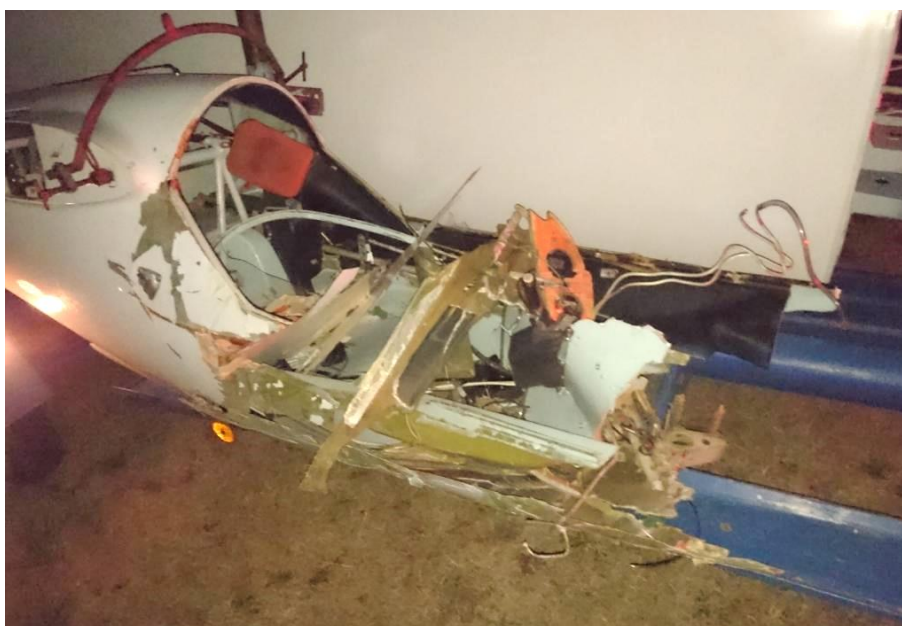
Kluzák byl při nárazu významně poškozen. Přední část trupu až po centroplán byla nárazem do země zničena. Zadní část trupu v místě uchycení ostruhového kolečka a před kýlovou plochou byla deformována. Dále byla poškozena odtoková hrana směrového kormidla. Na pravé polovině křídla byl ulomený konec křídla včetně křídélka v délce cca 1 m od okraje. Na levé polovině křídla se nacházela drobná poškození potahu a odtokové hrany způsobená dopadem do lesního porostu. Kryt pilotního prostoru byl deformovaný a měl roztržité zasklení přední a odklopné části. Podvozek byl bez zjevného poškození.

Obr. 3: Pohled na zničenou přední část trupu.

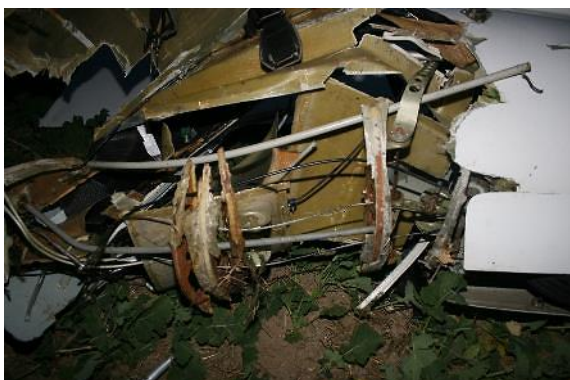
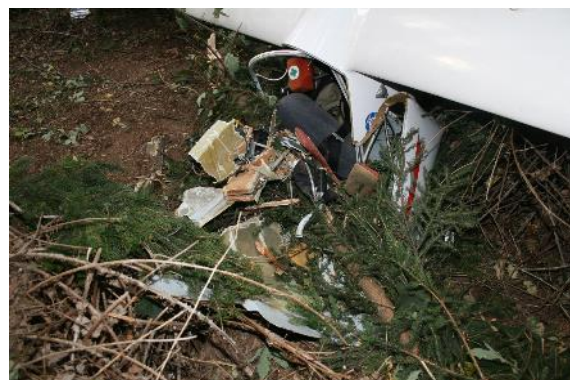
Pohled na poškozenou přední část trupu

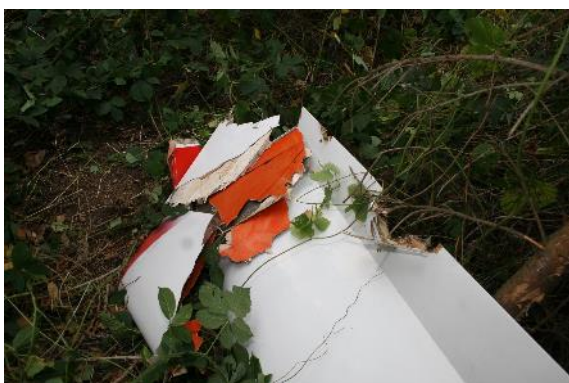
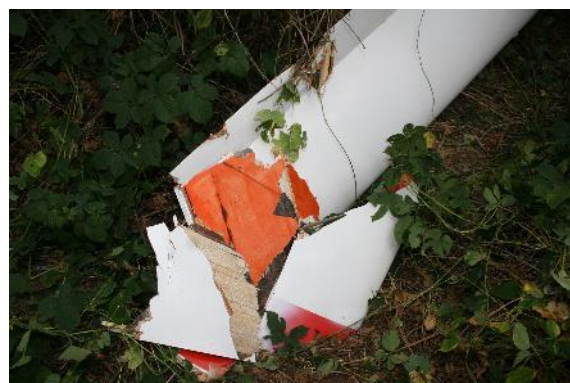
Detail poškození pravé poloviny křídla

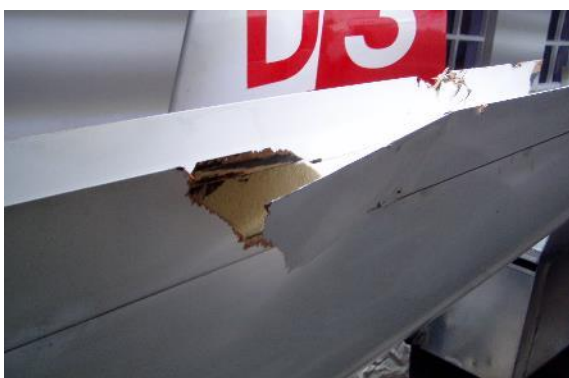
Zlomené křídélko na pravé polovině křídla

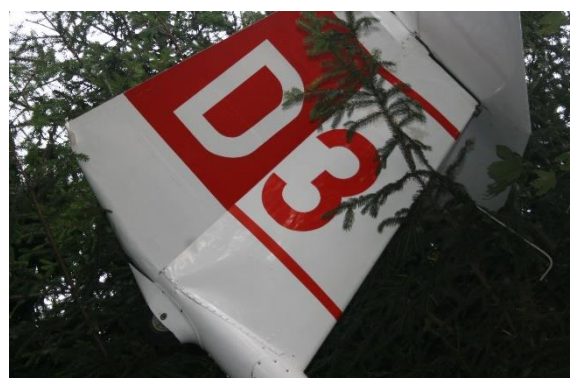
Deformace odtokové hrany směrového kormidla
