CZ-15-755

ZÁVĚREČNÁ ZPRÁVA

**o odborném zjišťování příčin letecké nehody
kluzáku Nimbus-2, poznávací značky OK-9918
v místě Mnichov – Vrbno pod Pradědem, 24 km NW LKKR
29. 10. 2015**

Praha
listopad 2015

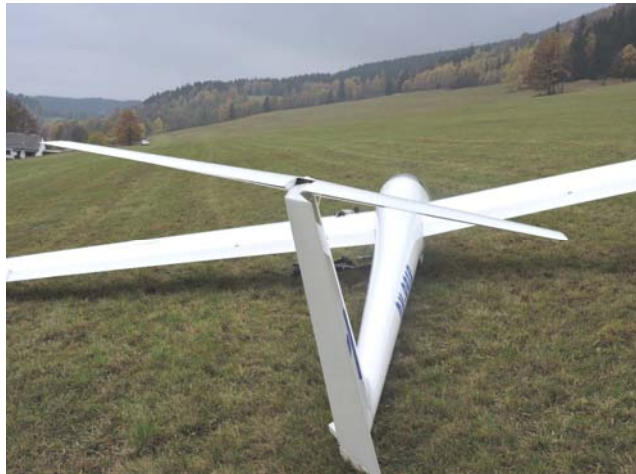
Obr. 1 Pohled na místo letecké nehody kluzáku OK-9918 a prostor přistání.

Místo letecké nehody se nacházelo na svažité louce. Terén, který od rozhraní louky a lesa klesal k pozemní komunikaci č. 445, měl průměrný sklon cca 10° . Kluzák se po dojezdu v kurzu cca 177° otočil o cca 180° . Před a přední část trupu nebyly poškozené. Podvozkové kolo bylo vysunutě. Ocasní část trupu v místě přechodu do kýlu popraskala pravděpodobně působením sil při rotaci. Plovoucí výškovka se vyvrátila vpravo a laminát v místě uložení na vrcholu kýlu popraskal. Stav kluzáku je na fotografiích v příloze 1. Zeměpisné souřadnice místa konečné polohy kluzáku byly $50^\circ 08' 44'' \text{N}$ a $017^\circ 22' 55'' \text{E}$.

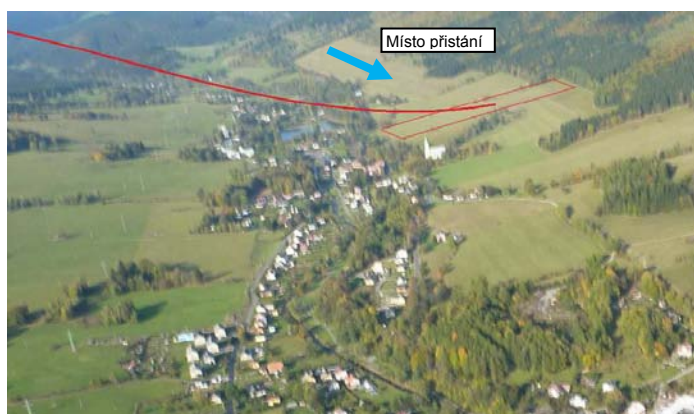
Nejblíže k místu nehody byla nouzová plocha Mnichov-Vrbno (Ou5), u obce Vrbno pod Pradědem, viz obrázek č. 3. Jde o zemědělsky užívanou plochu o rozměrech 300 x 100 m, na svahu. Směr přistání je 08. Nadmořská výška je 1897 ft / 575 m.

„CAUTION!! LANDING UPHILL, LANDING WITH **TAILWIND!!** FIELD IS LOCATED UNDER ROTOR ON 2. WAVE!!“

Obr. 2 Schéma nouzové plochy Mnichov-Vrbno „Ou5“.

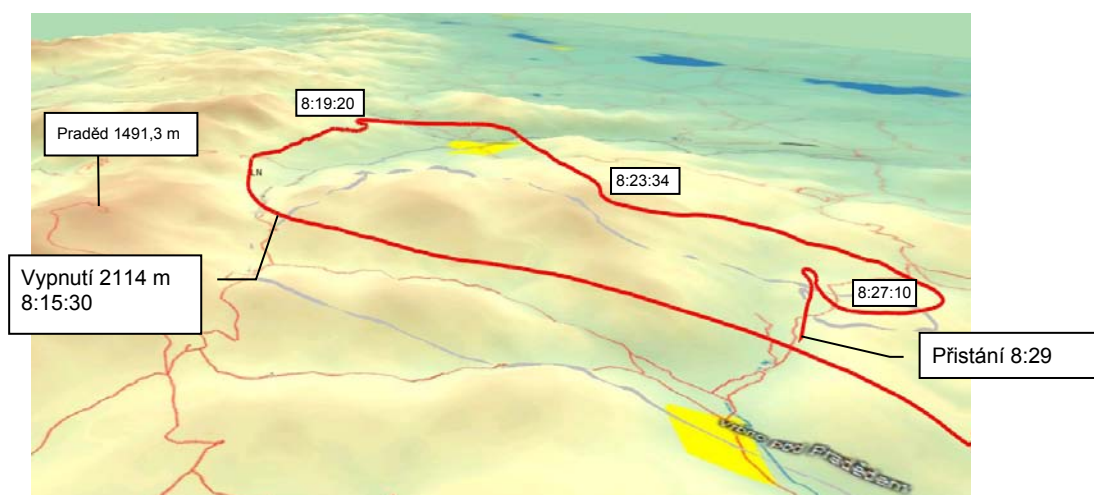
Pilot se rozhodl letět zpět na LKKR. Vracel se jinou trasou než při aerovleku. Klesal prostorem druhého rotoru a oblačnost pod ním se uzavřela natolik, že nemohl pokračovat za stálé viditelnosti země. Podle záznamu letu v 8:23:34 změnil kurz na cca 045°, pak na cca 090° a postupně pravou zatáčkou až na cca 215°. V 8:27:10 sklesal do výšky 1041 m. Pilot ve výpovědi uvedl, že když sklesal pod oblačnost, byl v 300 – 400 m AGL. Z polohy cca 5 km severně od Vrbna pod Pradědem nemohl doklouzat na LKKR. Po prohlídce terénu pilot zvolil pro přistání do terénu volnou plochu - louku podél pozemní komunikace směrem k obci Vrbno pod Pradědem. Z výšky se mu vybraná plocha jevila s menším sklonem. Ve skutečnosti prováděl přistávací manévr napříč svahu, který v místě dosednutí a dojezdu měl průměrný sklon cca 10°. To mělo za následek, že v dojezdu hrozilo stočení kluzáku po svahu dolů. Položením křídla na zem se tomu pilot snažil zabránit. Náraz křídla způsobil rotaci kluzáku.

Obr. 3 Trasa letu do přistání v blízkosti nouzové plochy.

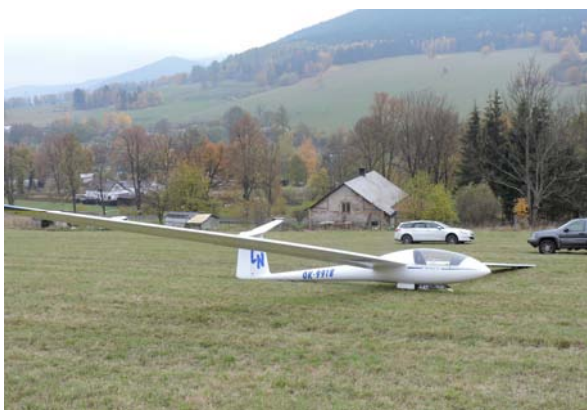
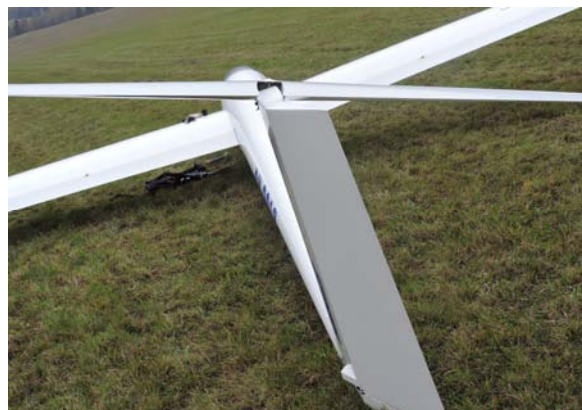
Příčinou byla rotace kluzáku v důsledku kontaktu křídla se zemí, když pilot chtěl při přistání napříč svahu zabránit stočení při dojezdu ze svahu dolů.

Stav kluzáku na místě letecké nehody

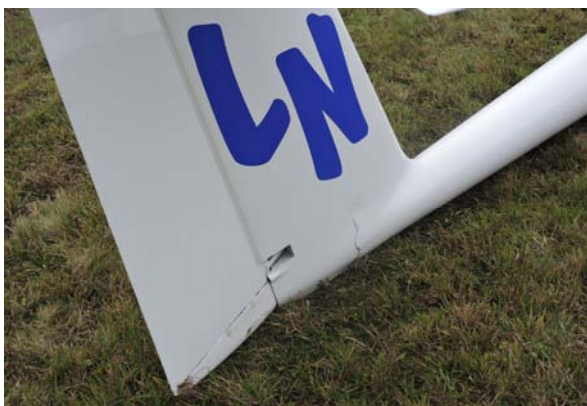
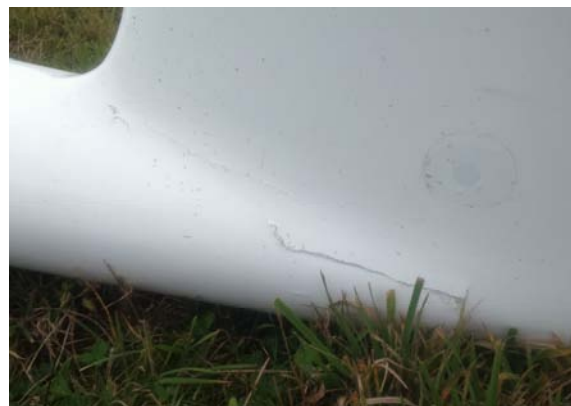
V 07:58 pilot provedl vzlet v aerovleku za letounem Z-42 k letu do vlnového proudění za pohořím Jeseníků. Po vzletu aerovlek letěl směrem nad Vidly. V 8:15:30, ve výšce¹⁾ 2114 m, nad oblačností, se pilot odpoutal od vlečného letounu. Mírně stoupal do 2131 m a snažil se navázat na vlnové proudění. To se mu během cca 4 minut letu podél hřebenu směrem na Jeseník nepodařilo. Z výšky 1795 m letěl dále od hřebene směrem na východ. Pilot uvedl, že se rozhodl vrátit na LKKR. V průběhu klesání se vrstva oblačnosti pod ním natolik uzavřela, že nedokázal najít prostor pro klesání za stálé viditelnosti země. Proto se rozhodl klesat oblačností s využitím přístrojového vybavení kluzáku. Pod vrstvou oblačnosti zjistil, že letí ve výšce cca 300 – 400 m nad zemí v prostoru severně Vrbna pod Pradědem. Pilot dále uvedl, že s ohledem na nemožnost doletět na LKKR provedl prohlídku terénu a vybral místo pro přistání. V 8:29 pilot zahájil přiblížení na přistání do prostoru louky ve směru k nouzové ploše Vrbno pod Pradědem. K přistání pilot uvedl, že za letu se mu sklon svahu, na kterém se louka nacházela, nezdál velký. Přistál bez problémů, ale při dokončení výběhu položil křídlo na zem, aby zabránil stočení kluzáku ze svahu. Levá polovina křídla se ale odrazila a nápor větru přetlačil směrové kormidlo. Kluzák se přetočil o cca 180°. Přitom došlo k prokmitnutí směrového kormidla a poškození trupu v ocasní části.

Poškození konce trupu
