ZÁVĚREČNÁ ZPRÁVA

**o odborném zjišťování příčin parašutistické nehody
tandemového padáku
na letišti Hosín
2. července 2011.**

Praha
Červen 2012

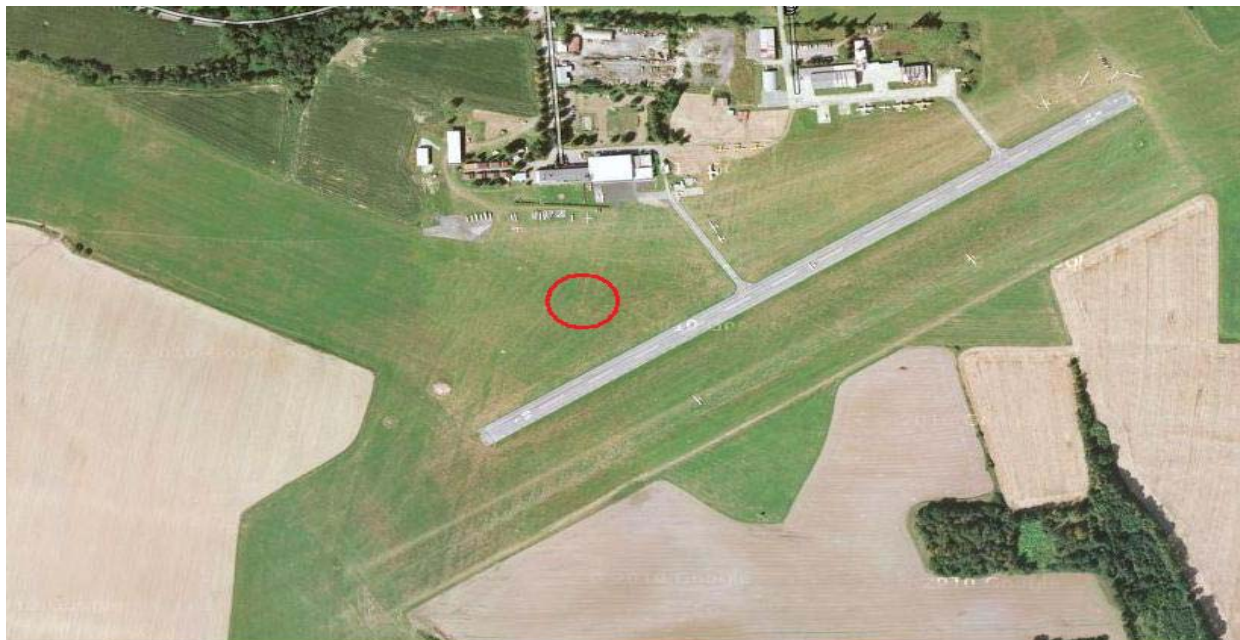
Místo dopadu se nacházelo na travnaté ploše v prostoru určeném pro přistání parašutistů.

Obr. 1 Místo parašutistické nehody
