# ZÁVĚREČNÁ ZPRÁVA

## **o odborném zjišťování příčin letecké nehody parašutisty na letišti Klatovy dne 10. srpna 2013**

Praha  
Prosinec 2013

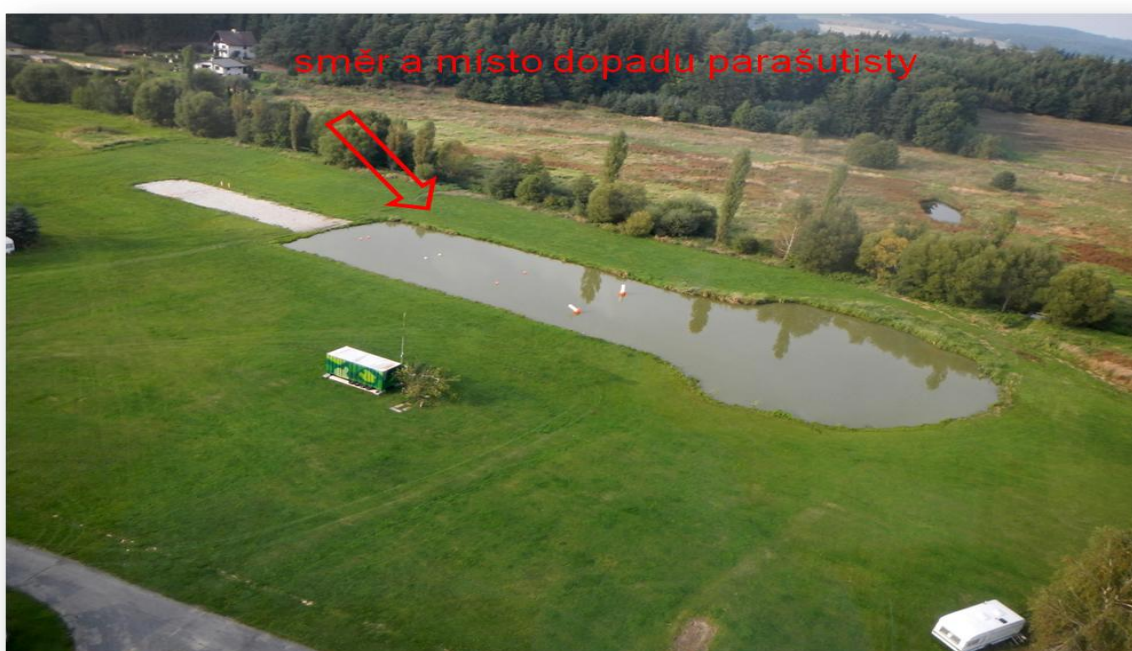
Obr. 1 Místo dopadu parašutisty

Parašutista dopadl na travnatou doskokovou plochu ve vzdálenosti cca 187 m vpravo od RWY 27 R.
