# ZÁVĚREČNÁ ZPRÁVA

**o odborném zjišťování příčin incidentu  
letounu Z-37A-2 poznávací značky OK-YJF  
v místě 0,3 km před THR RWY23 LKMB  
dne 11. 6. 2016**

Praha  
červenec 2016

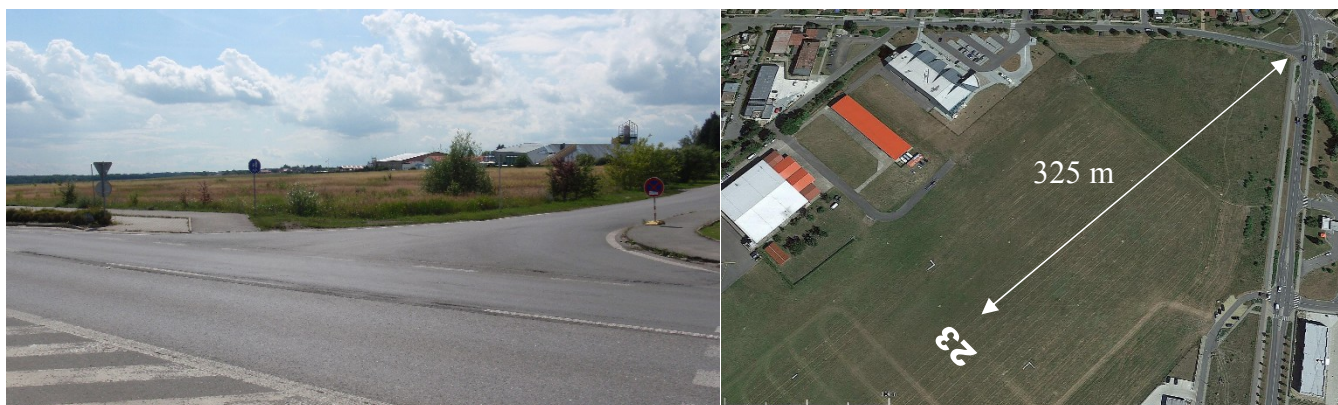
K události došlo na křižovatce ulic Regnerova a Pražská v Mladé Boleslavi, ELEV 232 m. Místo se nachází 325 m severovýchodně THR RWY23. Zeměpisné souřadnice místa události byly 50° 24' 07,3" N a 014° 54' 13,3" E.

Obr. 3 Pohled na místo události ve směru přistání na RWY23 a jeho poloha vůči LKMB.

Místo události bylo ve vzdálenosti 144 m od hranic letiště a cca 325 m severozápadně THR RWY23. Bezprostředně před zachycením jízdního kola se volný

konec lana v důsledku trajektorie vlečného letounu a prověšení pohyboval pravděpodobně rychlostí cca 105 km.h-1 ve výšce cca 1 m nad zemí. Stalo se to v místě, kde se kromě cyklisty nacházely další osoby a vozidla. Přitom letové vlastnosti letounu Z 37A, stav a využitelná délka RWY23, podmínky i provoz na letišti v době přistání umožňovaly, aby pilot při znalosti délky vlečných lan zvolil takovou trajektorii přistání, kdy se žádný volný konec lana nepohyboval způsobem, který vedl k ohrožení osob a majetku.
