ZÁVĚREČNÁ ZPRÁVA

**o odborném zjišťování příčin letecké nehody
UL letounu Ragwing Special, pozn. značky OK-BUL03,
dne 4.4.2016 cca 300 m SE ARP LKUL**

Praha
Říjen 2016

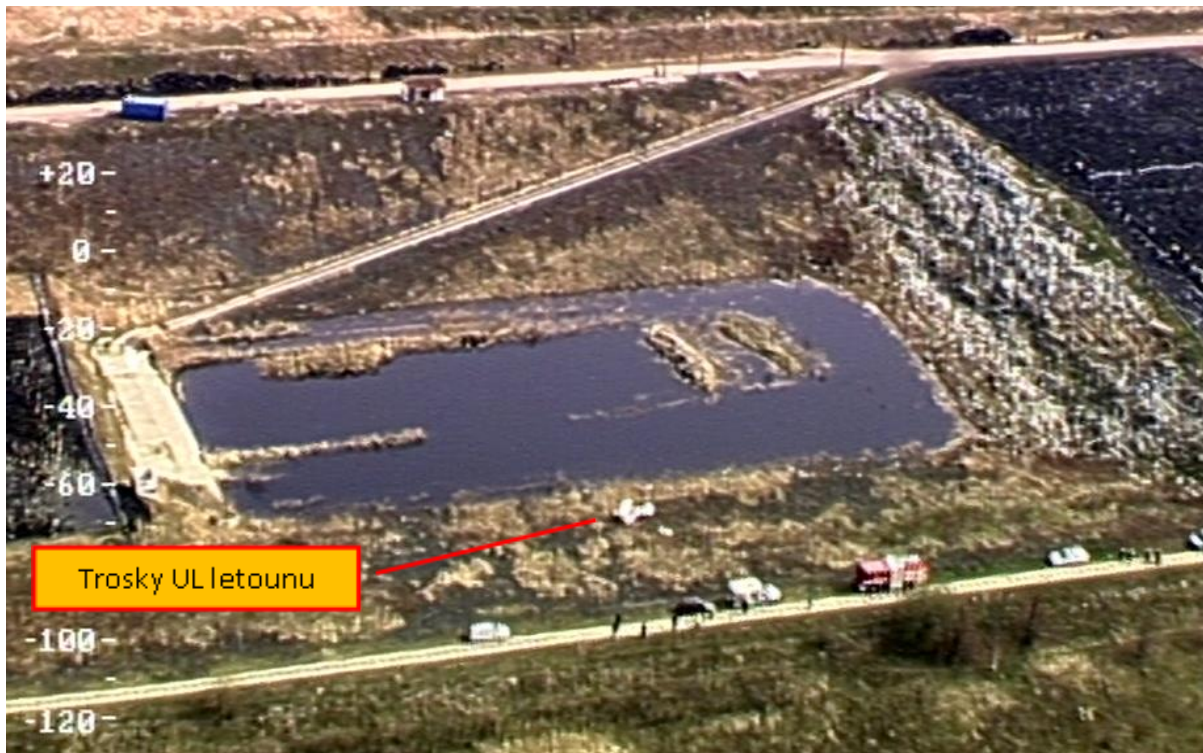
Obr. 3: Místo letecké nehody

UL letoun dopadl do prostoru sběrného dvora odpadů na svah jímky tekutých odpadů.

Terén v okolí LN byl mírně zvlněný. Ve vzdálenosti cca 100 m od THR RWY 05 bylo vedení elektrického napětí a stromořadí do výšky cca 12 m ve směru od jihozápadu k severovýchodu. Místem dopadu UL letounu byl prostor sběrného dvora odpadů, který začínal ve vzdálenosti cca 200 m SE od ARP LKUL. Místo dopadu bylo ve vzdálenosti cca 600 m SE od ARP LKUL a bylo na západním svahu sběrné nádrže tekutých odpadů na tomto dvoře. Nádrž měla tvar obdélníka s delšími stranami orientovanými ve směru cca 150 – 330°.

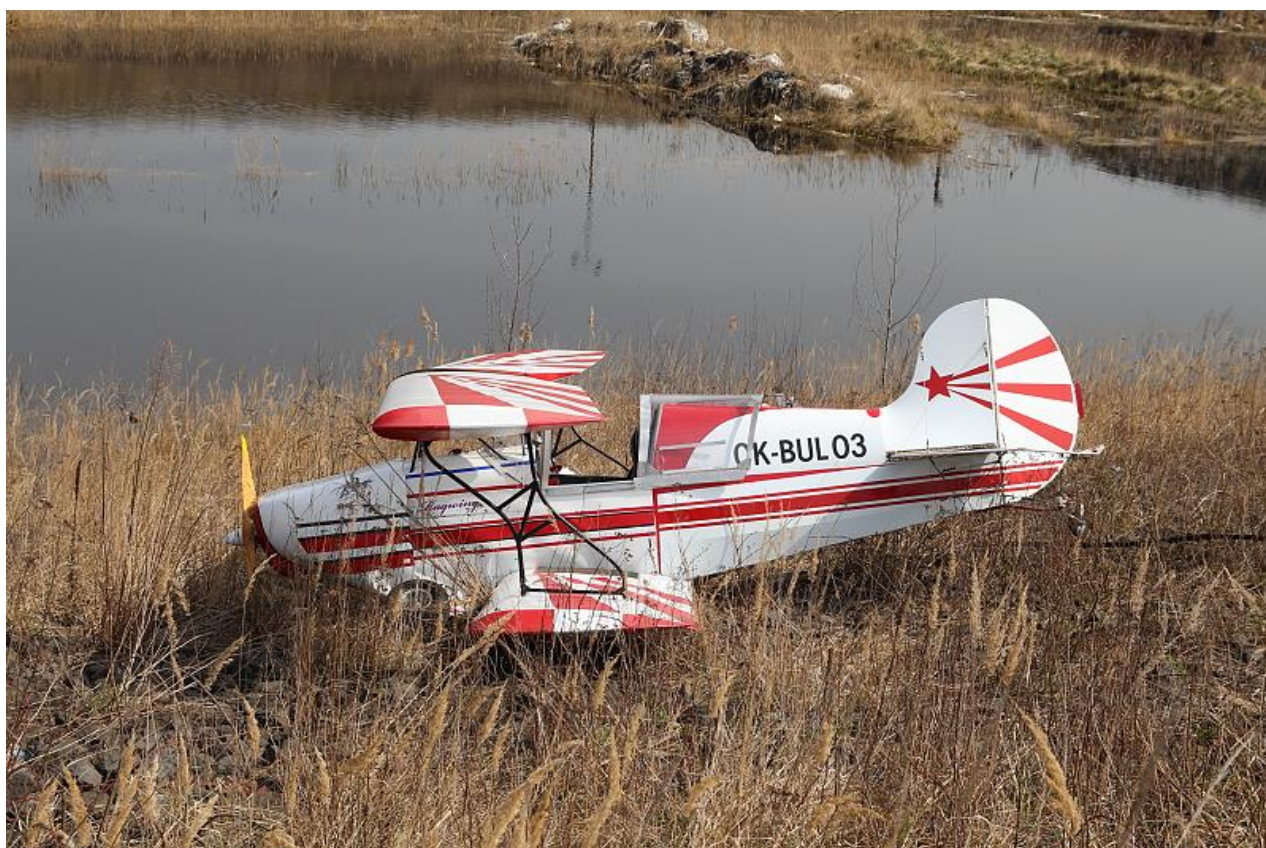
Obr. 4: UL letoun na místě letecké nehody

První dotek UL letounu se zemí byl, s největší pravděpodobností, pravou polovinou spodního křídla do západního svahu sběrné nádrže. Tento náraz UL letounu stočil doprava. Následně dopadl na přední část trupu a podvozek. Konečná poloha UL letounu byla přední na sever, na delší straně sběrné nádrže, cca 11 m od hladiny kapaliny v této nádrži.

Nárazem do země byla značně poškozena pravá spodní polovina křídla, zejména její okrajová část. Podvozek UL letounu byl vražen do spodního křídla a do trupu. Byla poškozena přední spodní část trupu. Jeden list dvoulisté vrtule byl na jeho konci odlomen.

- Pilot měl platný pilotní průkaz LAA a platné osvědčení o zdravotní způsobilosti.
- Letoun neměl platný TP ani zákonné pojištění.
- Počasí nemělo vliv na provedení letu.
- Podle poškození vrtule lze téměř s jistotou konstatovat, že motor v době nárazu do země nepracoval.
