CZ-12-214

ZÁVĚREČNÁ ZPRÁVA

**o odborném zjišťování příčin letecké nehody
kluzáku TWIN ASTIR
poznávací značky OK-3456
letišť Jičín
dne 23. 6. 2012**

Praha
Srpen 2012

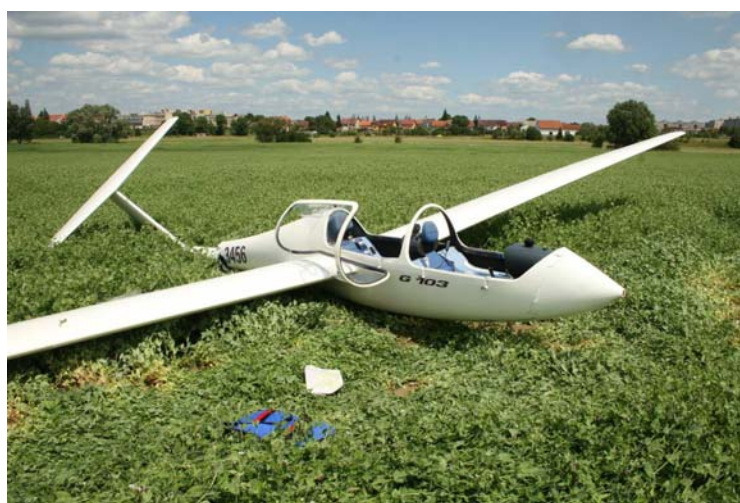
Kluzák narazil přídí do země a křídlem zachytil o porost na poli. Působení velkého odporu vzrostlého hrachu na pravou polovinu křídla došlo k rotaci kluzáku téměř o 180° . Náraz a rotace způsobily poškození přídě a kýlu, vytržení předního krytu ze závěsů a přelomení trupu v ocasní části.

Místo přistání se nacházelo ve vzdálenosti cca 220 m SE od okraje letištního pásu (0,4 km SE TRH RWY 30 LKJC), na poli s porostem hrachu. Kluzák měl poškozenou příď, přelomenou ocasní část trupu, poškozenou spodní část kýlové plochy a směrového kormidla. Kryt předního pilotního prostoru měl závěsy vytržené, kryt zadního byl vyvrácen vpravo a zasklení bylo rozbité. Stav na místě letecké nehody je na obr. 1. Škoda na porostu v místě letecké nehody nebyla vyčíslena.

Obrázek 1 Stav kluzáku na místě letecké nehody

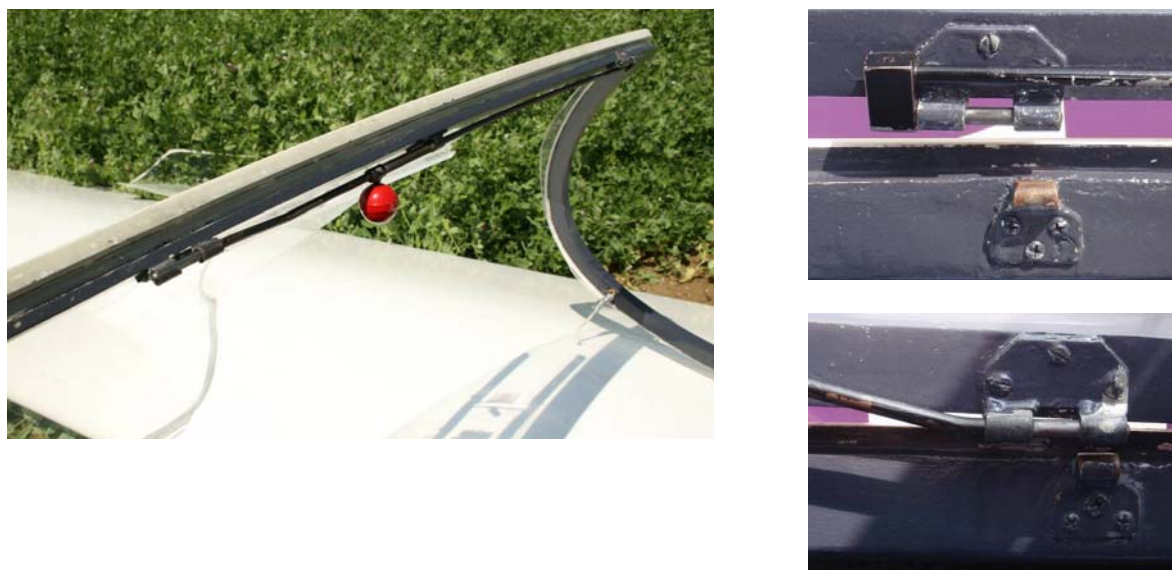
Při ohledání kluzáku po letecké nehodě byl rám krytu kabiny deformovaný, zasklení rozbité a táhlo bylo zcela zasunuté v obou zámcích na rámu krytu zadní kabiny, viz obr. 2. Deformace rámu nedovolila nasazení ok do vzájemně správné polohy vůči dvojici ok na trupu.

Obrázek 2 Poloha táhla v očích zámků krytu zadní kabiny

Na havarovaném kluzáku táhlo ani oka zámků krytu zadní kabiny nebyly viditelně poškozeny a není pravděpodobné, že došlo k vysunutí táhla v důsledku odskoku.

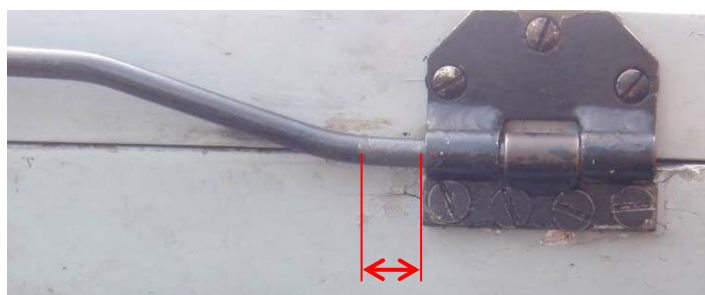
Funkce uzamčení krytu zadní kabiny byla ověřena na stejném typu kluzáku. Bylo zjištěno, že i při zavření a dosednutí rámu na okraj kabiny, může při nedostatečné kontrole posunutí rukojeti vpřed do krajní polohy přední zaoblená hrana táhla narazit do hrany třetího oka. Samotný tlak pružiny pak nepostačuje na úplné zasunutí do otvoru oka, viz obr. 3. I v takovém případě je ale kabina držena v uzamčené poloze. V uvedené situaci je nutné, pro správné uzamčení krytu, rukojeť silou zatlačit vpřed až na doraz, který tvoří zadní konec táhla.

Obrázek 3 Příklad polohy neúplně zasunutého táhla zámků krytu zadní kabiny

- pilot byl způsobilý letu,
- kluzák měl platné osvědčení kontroly letové způsobilosti a byl způsobilý letu,
- pilot při předletové přípravě pravděpodobně zavřel kryt zadní kabiny tak, že táhlo držené pružinou v přední poloze dosedlo shora na spodní oko, kryt nebyl správně uzamčen v zavřené poloze a při vzletu se odklopil,
- aerodynamické síly vzniklé v důsledku polohy otevřeného krytu zadní kabiny vedly ke zhoršení říditelnosti kluzáku,
- povaha nebezpečné situace donutila pilota vypnout se v malé výšce a provést vynucené přistání na pole před RWY, při kterém kluzák, podle stop na zemi, tvrdě narazil do země,
- veškerá poškození kluzáku byla způsobena nárazem trupu do země a následnou rotací v průběhu dojezdu.

Příčinou letecké nehody bylo zhoršení říditelnosti a tvrdé přistání v důsledku nepříznivého působení odklopeného krytu zadní kabiny, protože pilot pravděpodobně po zavření krytu před letem nezkontroloval správnou polohu rukojeti táhla uzamčení zámku.
