CZ-12-247

# ZÁVĚREČNÁ ZPRÁVA

**o odborném zjišťování příčin letecké nehody  
srážky kluzáku  
Standard Cirrus 11-75 L poznávací značky OK-2666  
s kluzákem  
SZD 48 Jantar Standard poznávací značky OK-5259  
Choustníkovo Hradiště  
dne 1. 7. 2012**

Praha  
Říjen 2012

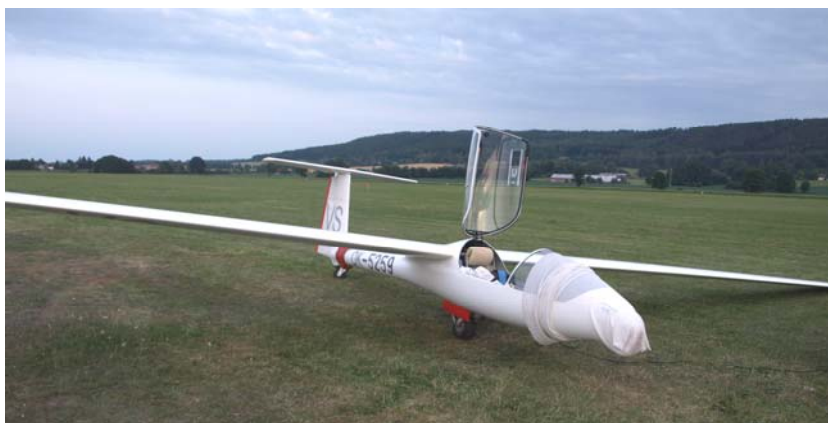
Pilot kluzáku VS letěl po srážce přímo k LKDK na přistání. Do rádia ohlásil srážku kluzáků. Přistál bez problémů. Po přistání na kluzáku VS nenašel žádné poškození ani jednoznačnou stopu po srážce s kluzákem DZ.

Obrázek 1 Stav kluzáku VS po letecké nehodě.

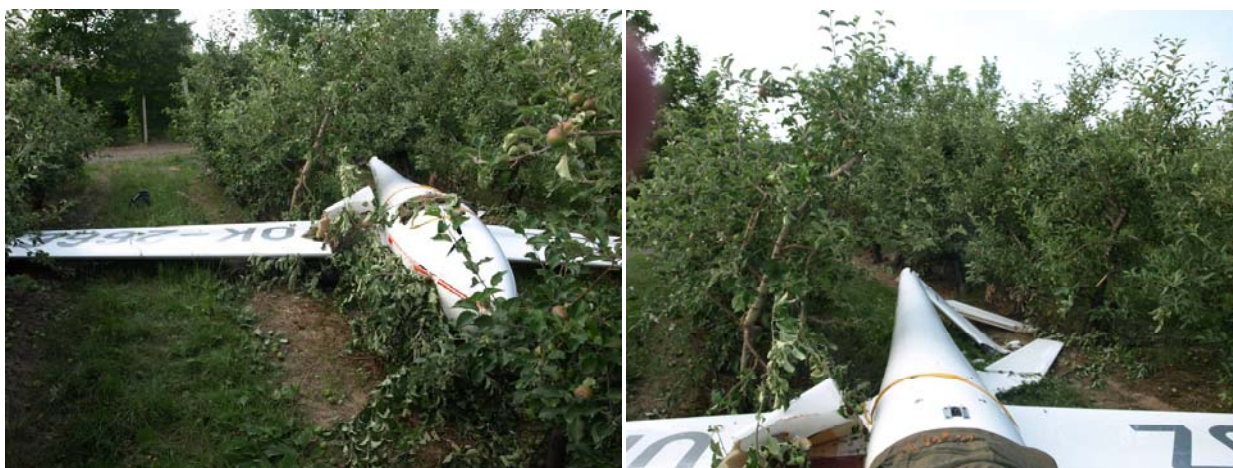
Místo pádu kluzáku se nacházelo ve vzdálenosti cca 200 m NE od okraje obce Choustníkovo Hradiště, 18 m jižně od silnice III. třídy č. 29923 (3,9 km NE od THR RWY 28 LKDK) mezi stromy v jabloňovém sadu. Kluzák dopadl v poloze na zádech. Zlomený kmen stromu prorazil a vylomil náběžnou část kořene levé poloviny křídla až k nosníku. Vzdušné brzdy na křídle byly v otevřené poloze. Další kus stromu prorazil podlahu pilotní kabiny. Palubní deska byla vytržena z trupu. Svislá ocasní plocha byla ulomena, směrové kormidlo bylo odděleno. Plovoucí vodorovná ocasní plocha byla utržena ze závěsu. Souřadnice místa pádu kluzáku byly N 50° 25' 53,7", E 015°53' 24". Stav na místě letecké nehody je na obr. 2.

Části rozbitého krytu pilotního prostoru se nacházely cca 60 – 70 m od místa dopadu kluzáku. Některé osobní věci a letecká dokumentace nebyly v místě události nalezeny.

Obrázek 2 Stav kluzáku DZ na místě letecké nehody.

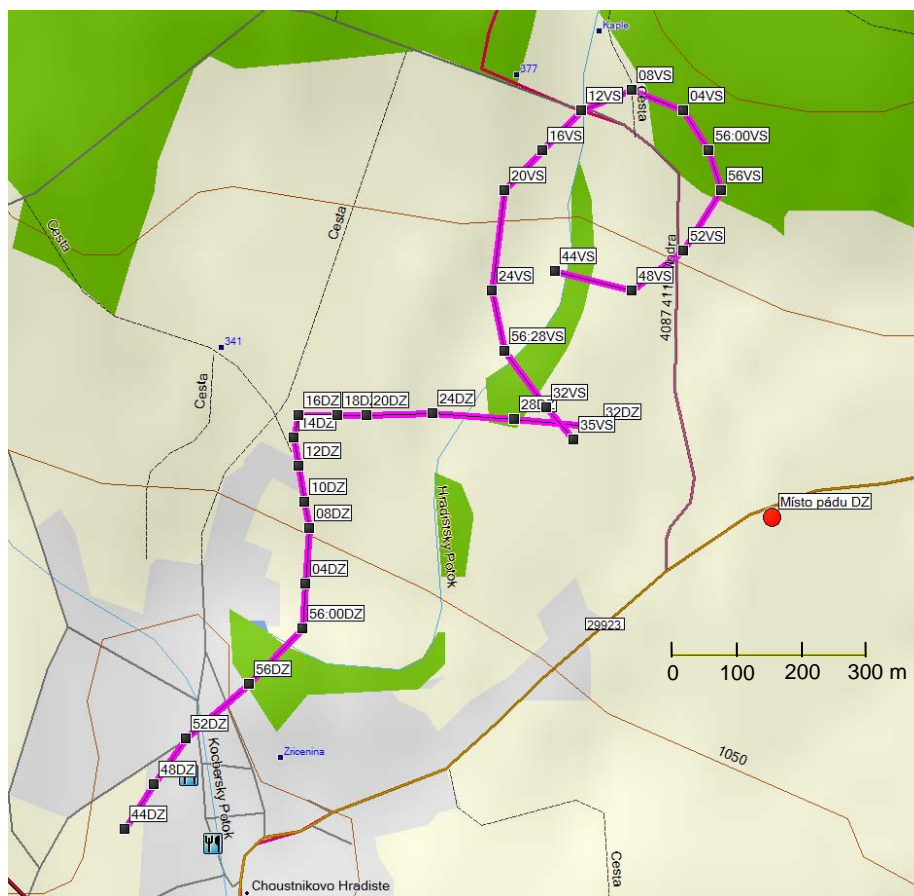
Z analýzy záznamu tras obou letů vyplývá, že nejprve se kluzáky DZ a VS k sobě přibližovaly s malým vertikálním rozstupem a téměř čelně. Od 13:56:12, když kluzáky byly od sebe vzdáleny cca 700 m, pilot kluzáku VS značně zvětšil poloměr zatáčení. Ve stejnou dobu naopak pilot kluzáku DZ točil zatáčku o malém poloměru vpravo s mírným stoupáním. V důsledku zatáčení obou kluzáků se pak trajektorie letů sbíhaly. Úseky tras obou letů v kritické fázi od 13:55:44 do 13:56:32 jsou znázorněny na obrázku č. 3.

Z rozboru zaznamenaných dat vyplývá, že kluzák DZ, letěl k místu střetu v téměř přímém směru a pravděpodobně s mírným přenižením zprava od kluzáku VS, který s malým příčným sklonem v levé zatáčce klesal rychlostí  $-1,4$  až  $-1,6$  m.s<sup>-1</sup>.

Ke kolizi došlo při malé vzájemné relativní rychlosti obou kluzáků. Jejich dráhy letu se křížily pod úhlem přibližně 40°. Pravděpodobně ani jeden z pilotů včas nerozpoznal, že dojde ke křížení dráhy letu a nereagoval na možnost potenciální srážky vyhnutím v dostatečné vzdálenosti.

Obrázek 3 Trasy letů kluzáků OK-2666 (DZ) a OK-5259 (VS) v kritické situaci před kolizí.

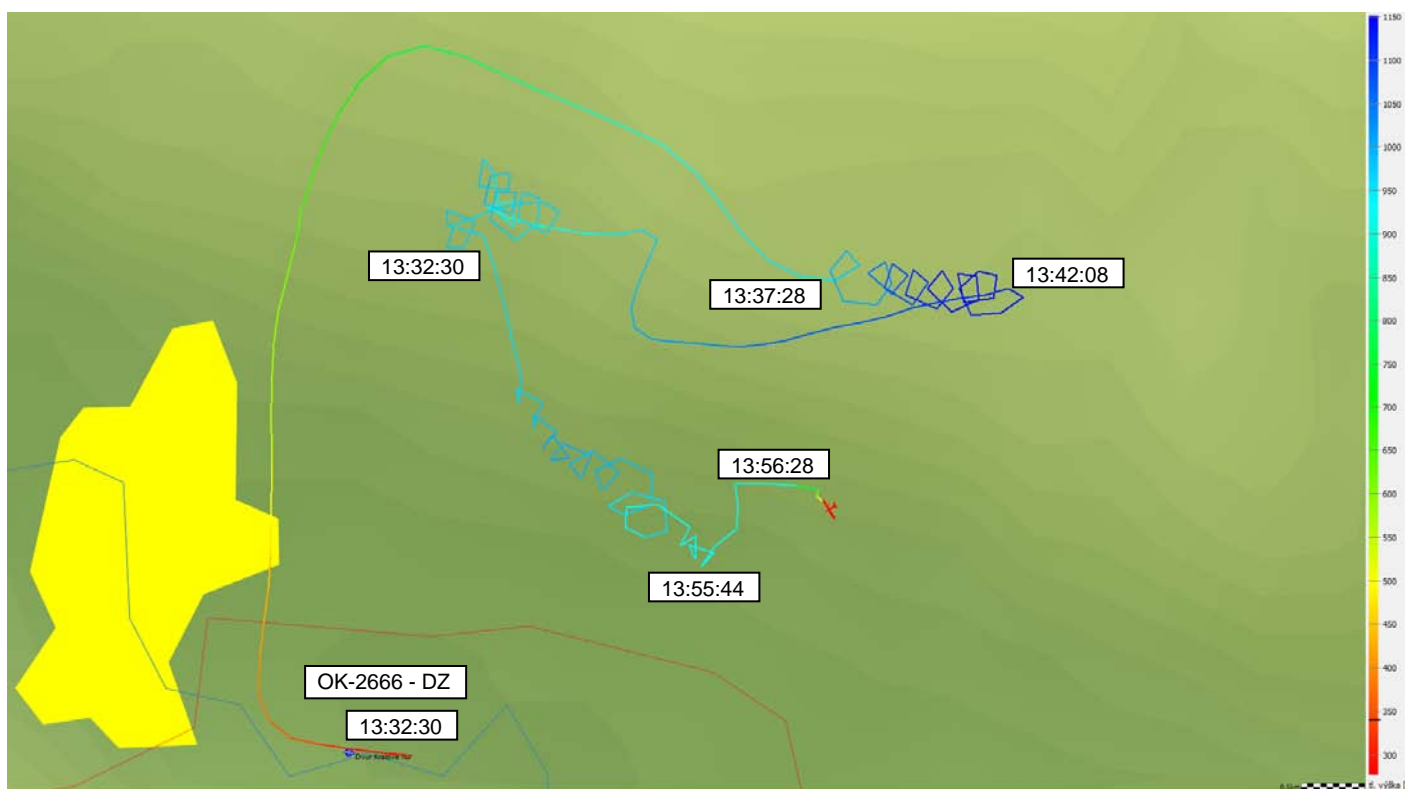
Zákres trasy letu kluzáku Standard Cirrus CS 11-75 L, OK-2666 - DZ

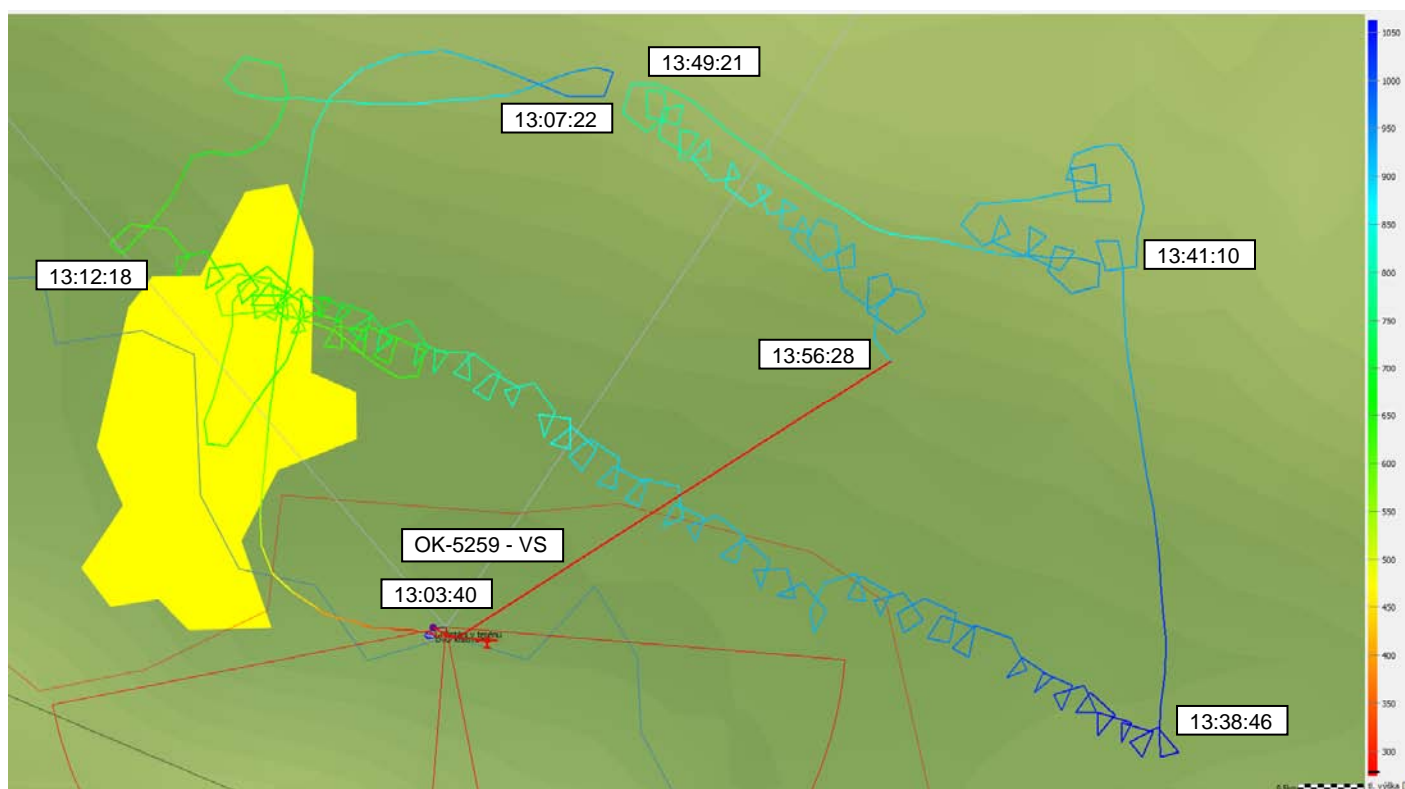
Zákres trasy letu kluzáku SZD 48 Jantar Standard, OK-5259 - VS

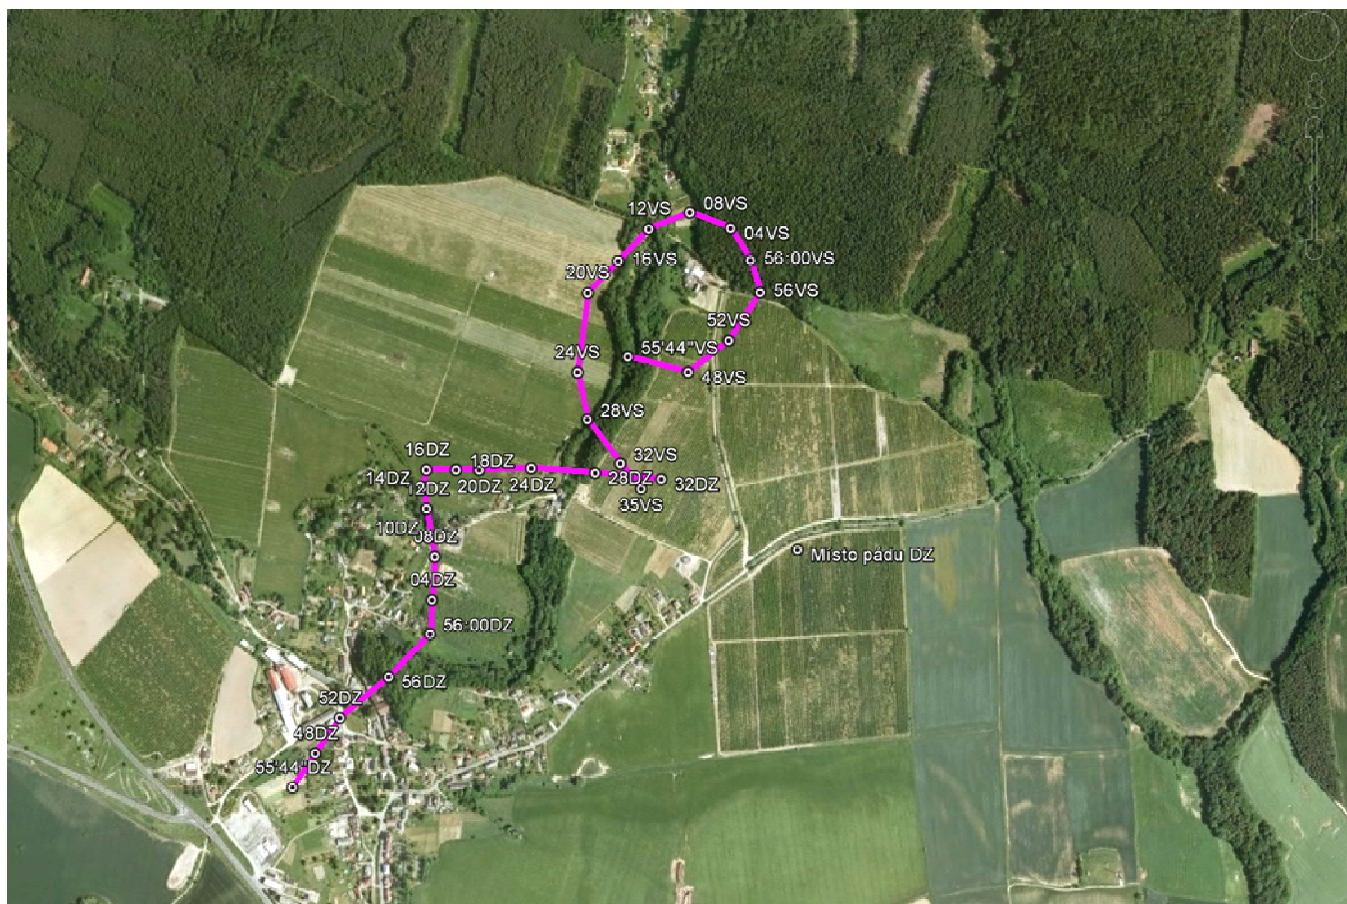
Poloha tras letů kluzáků DZ a VS před srážkou, v době od 13:55:44 do 13:56:32
