CZ-14-213

ZÁVĚREČNÁ ZPRÁVA

**o odborném zjišťování příčin letecké nehody
kluzáku VSO-10
poznávací značky OK-3514
v místě 460 m severovýchodně THR RWY 23 LKMB
dne 25. 5. 2014**

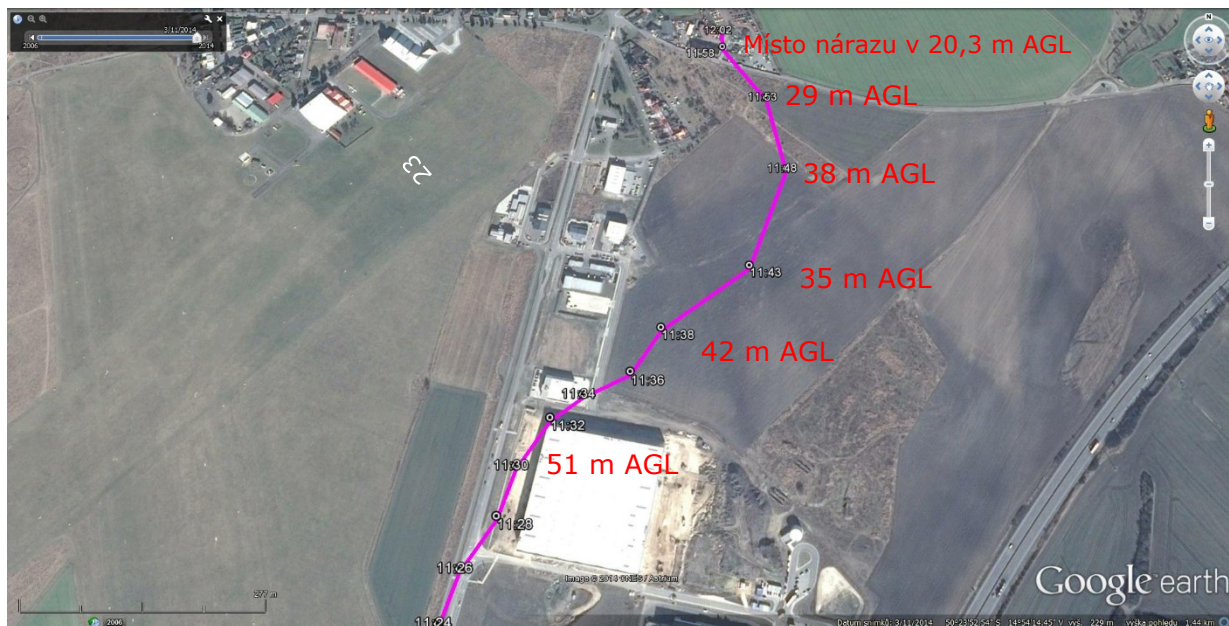
Kluzák v úseku přiblížení po zařazení do polohy po větru sklesal během klouzání cca 40 s před nárazem z výšky 52 m AGL až do 25 m AGL. Rychlost klouzání v uvedeném úseku byla od 122,6 do 92,4 km·h⁻¹ IAS. Pravou polovinou křídla pak narazil do trubky tvořící kovový sloup, ve výšce 20,3 m od paty sloupu. Následovala rotace kluzáku, při které dopadl do prostoru mezi odstavené automobily. Přitom příď tvrdě narazila na zem v mezeře mezi dva osobní automobily. Pilot nebyl při nárazu zraněn. Policie ČR po příjezdu na místo provedla orientační dechovou zkoušku s negativním výsledkem.

Obrázek 1. Schéma kritické fáze letu.

Pilot překážku ve směru zatáčení, kovový sloup vysoký 23,5 m tvořený trubkou, neviděl. V prostoru před areálem autovrakoviště, kde sloup stál, měl podle záznamu výšku cca 25 – 29 m AGL, kluzák zatácel vlevo a vertikální rychlost klesání se zvýšila z -0,5 na -2,3 m·s⁻¹.

Při pokusu o zatáčku směrem k RWY 23, ve snaze doletět z malé výšky na plochu letiště, kluzák v náklonu vlevo narazil do sloupu při rychlosti cca 92 km·h⁻¹. Vzhledem k možné chybě přesnosti určení zeměpisných souřadnic²⁾, a intervalu záznamu fixů zapisovačem 5 s nelze přesněji určit průběh zatáčky před nárazem, ztrátou rychlosti a pádem na zem. Z analýzy záznamu letu rovněž vyplývá, že pilot mohl k přistání včas využít pole vpravo od své polohy před nárazem.

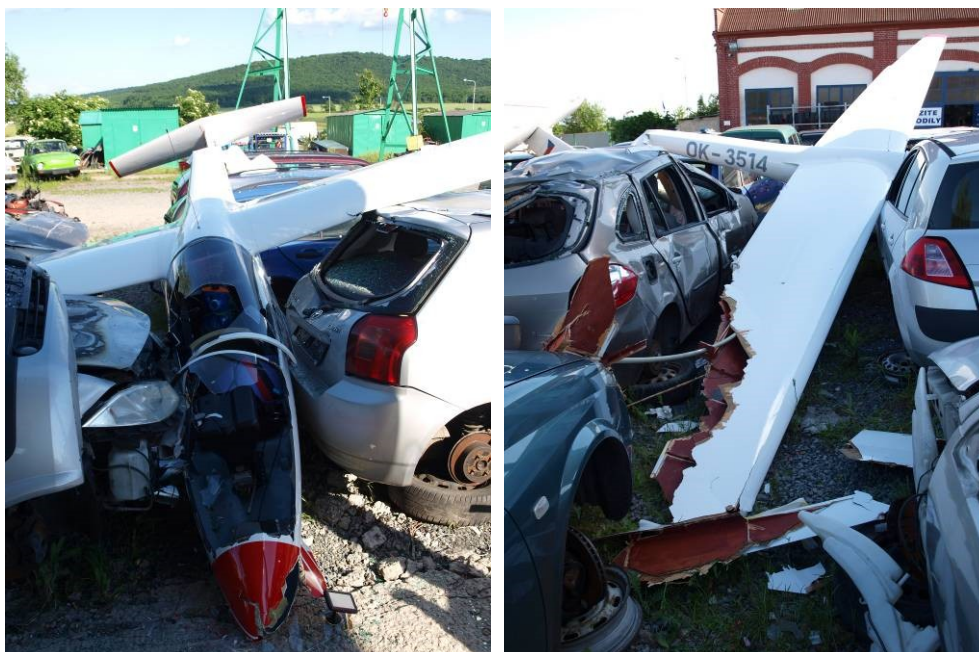
Kluzák byl při nárazu zničen. Před se nárazem roztrhla na několika místech. Trhliny laminátové skořepiny předě pokračovaly do spodní části pilotní kabiny. Dvoudílný kryt pilotního prostoru měl zasklení rozbité. Kornout ocasní části trupu byl cca 1,86 m za odtokovou hranou křídla zlomen směrem dolů. Svislá ocasní plocha byla naražená v místě před ostruhou. Směrové kormidlo bylo odtržené a silně deformované. Pravá polovina křídla se nárazem do kovového sloupu roztrhla ve vzdálenosti cca 5,39 m od kořene. Směrem k odtokové hraně trhlina pokračovala směrem k trupu do vzdálenosti 2,79 m od kořene. Na táhlu k ovládání pravého křídélka zůstala část konstrukce křídla s kulisou a kusem pravého křídélka. Levá polovina křídla měla proražený potah na

Kluzák narazil ve výšce cca 20,3 m od země do kovového sloupu, který stál v areálu autovrakoviště a měl celkovou výšku 23,15 m. Sestával z ocelových trubek. Část v místě nárazu tvořila trubka \varnothing cca 34 mm, vrcholovou část trubka \varnothing cca 20 mm. Neměl žádné výstražné zbarvení, byl v barvě zkorodované oceli. Pata sloupu se nacházela ve vzdálenosti cca 470 m od THR RWY 23 a cca 186 m vlevo od osy RWY 23. Nadmořská výška paty sloupu byla cca 230,5 m, souřadnice byly N 50° 24' 06,6", E 14° 54' 23,3". Kluzák po nárazu v rotaci dopadl na zem ve vzdálenosti cca 40 m od paty kovového sloupu. Zaklínil se kabinou mezi dva automobily, podélnou osou ve směru cca 285°. Souřadnice místa byly N 50° 24' 07,7", E 14° 54' 21,9".

Obrázek 3. Místo letecké nehody.
