ZÁVĚREČNÁ ZPRÁVA

**o odborném zjišťování příčin letecké nehody
kluzáku K7
poznávací značky OK-1745
na letišti Žamberk
dne 9. června 2016**

Praha
červenec 2016

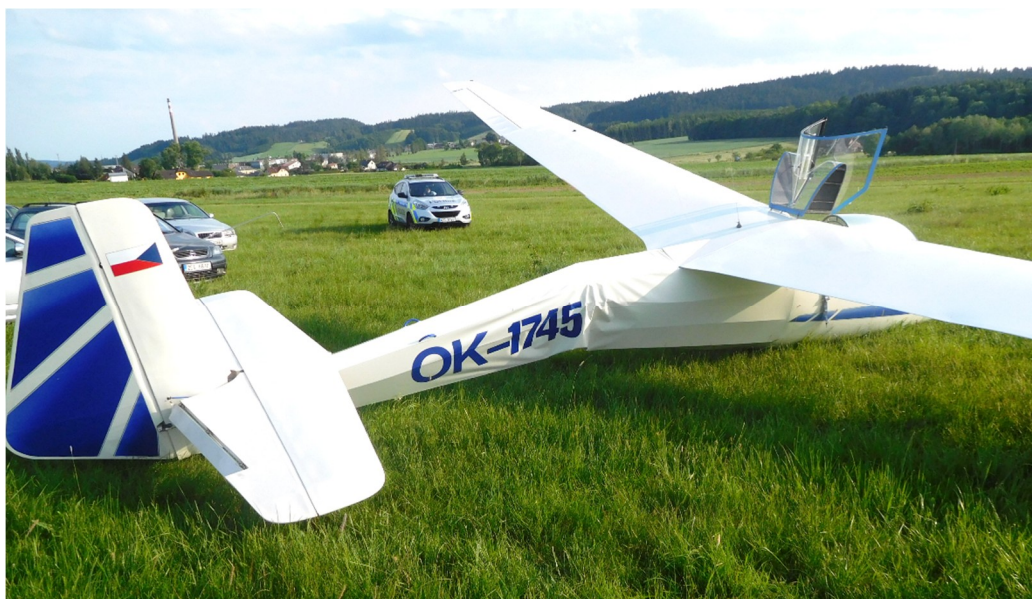
Obr. č. 1: Poškozený kluzák

Místo tvrdého přistání se nacházelo ve vzdálenosti 260 m od prahových značek nezpevněné RWY13 LKZM a cca 10 m vpravo od osy dráhy (N 50°05'03,9" E 016°26'33,6"). Náraz kluzáku do země způsobil deformaci ocelové prutoviny trupu. Dále došlo k poškození zadní části krytu kabiny. Na pravé polovině křídla bylo na horní straně zřetelné popraskání potahu u křídélka a v místě odtokové hrany. Na levé polovině křídla byl popraskaný potah kořene. Poškození je dokumentováno v příloze č. 1.

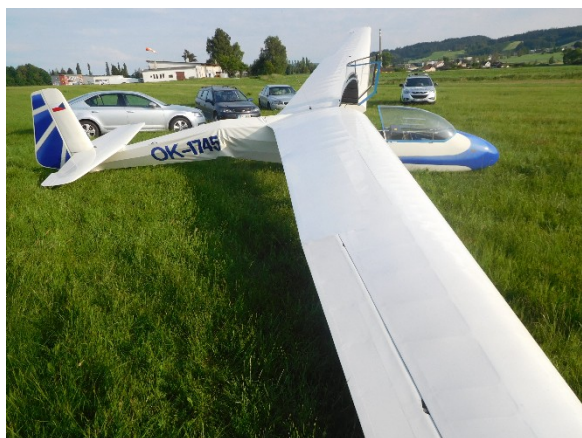
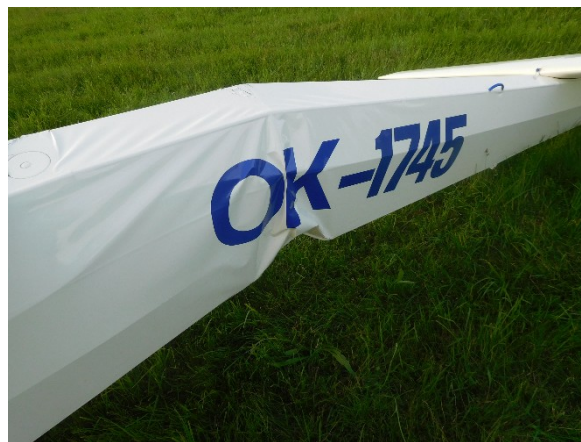
Veškerá poškození kluzáku byla způsobena reakcí na tvrdý náraz do země. Kluzák nemohl být uvolněn do dalšího provozu bez opravy u oprávněné organizace.

Pohled na poškozený trup kluzáku

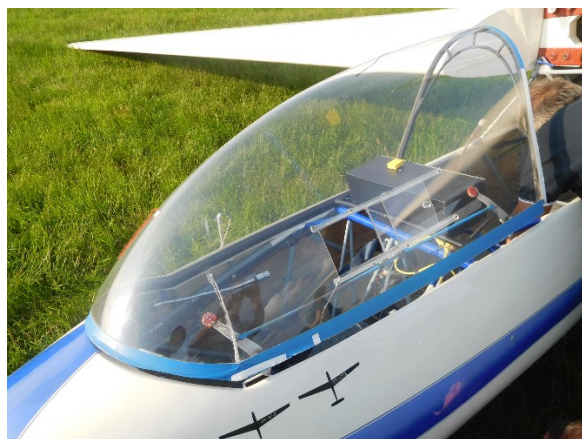
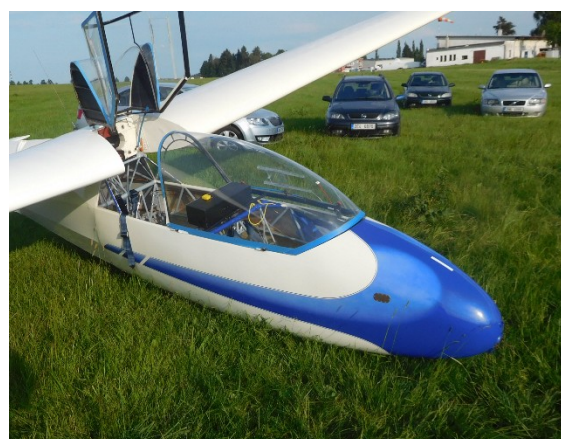
Pohled na překryt a kabinu kluzáku

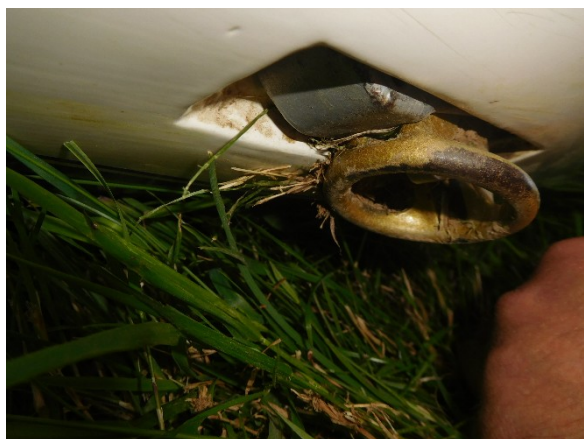
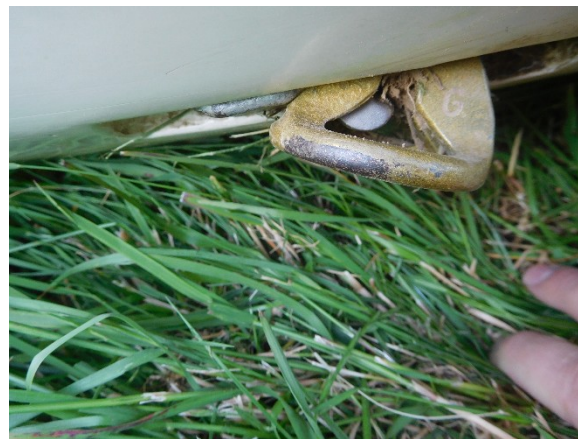
Poslední roční prohlídka kluzáku byla provedena dne 19. března 2016 při náletu 3466 h 04 min se závěrem, že kluzák je považován za způsobilý k uvolnění do provozu. Naposledy s kluzákem posádky uskutečnily vzlety navijákem (celkem 24 vzletů bez problému) dne 27. 5. 2016. Kluzák prohlédl na místě technik. Na spodním závěsu - typu TOST Europa G73 nebyla prohlídkou zjištěna žádná závada. V době ohledání orgánem Policie ČR byl závěs v poloze otevřeno. Při vizuálním ohledání byl bez známek poškození, se stopami zeminy a travního porostu. Spodní závěs byl vystaven styku se zemí. Po nedávném mulčování na ploše letiště ležely chuchvalce seschlé trávy a instruktor se domnívá, že při rozjezdu pravděpodobně došlo k jejímu nabrání na vypínač a tím k pootvření kolébky automatického vypínání lana.

Při vzletu, po normálním rozjezdu a odpoutání, došlo v přechodu do stoupání k uvolnění kroužku na konci lana ze spodního závěsu a tím k předčasnému přerušení navijákového startu. Spodní závěs je vystaven styku se zemí, a na ploše RWY13 se nacházely zbytky uschlé trávy. Při vizuálním ohledání byl spodní závěs bez známek poškození, se stopami zeminy a travního porostu.

Stav spodního závěsu

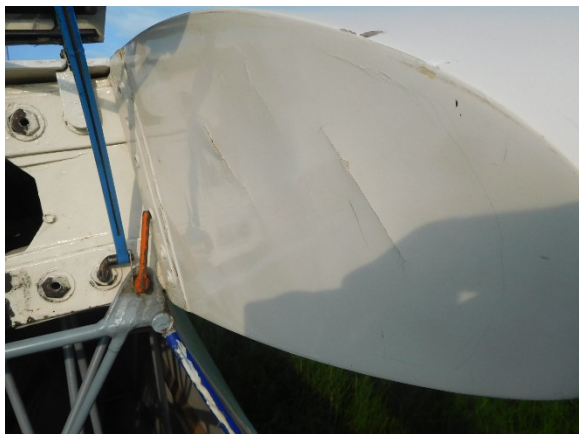
Poškození kořene levé poloviny křídla

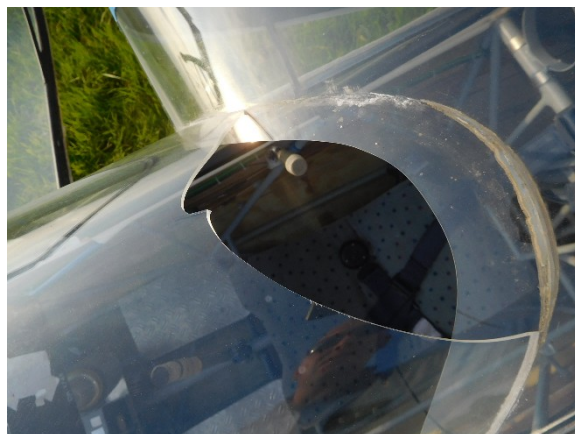
Poškození krytu kabiny

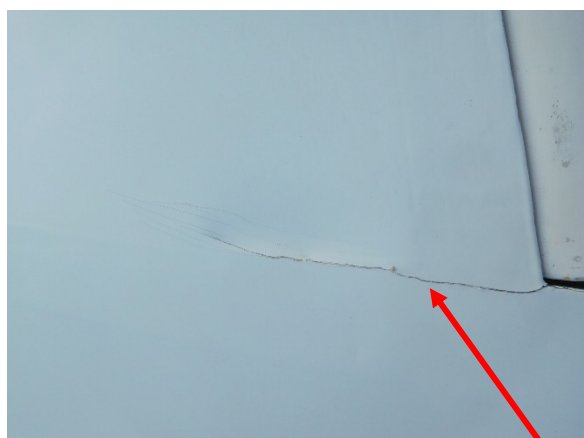
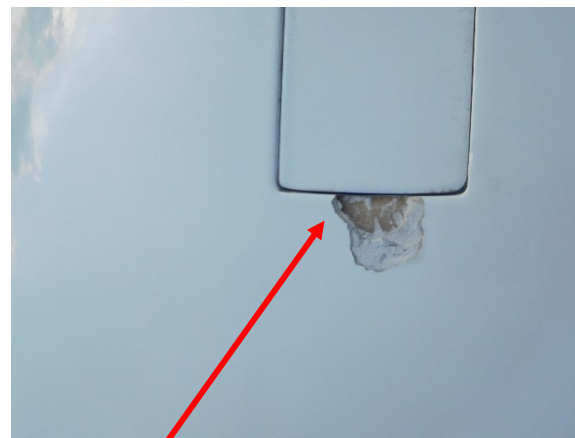
Poškození na pravé polovině křídla v místě křídélka a brzdící klapky

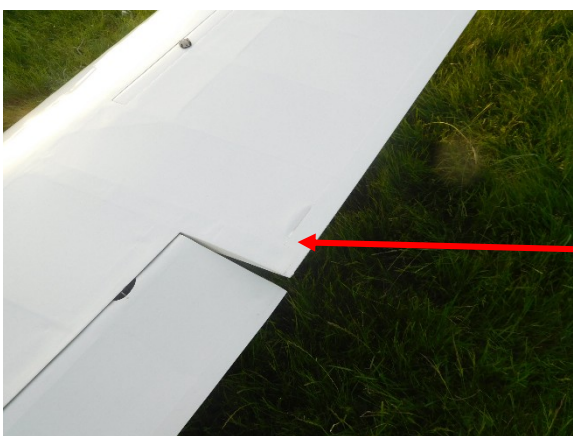
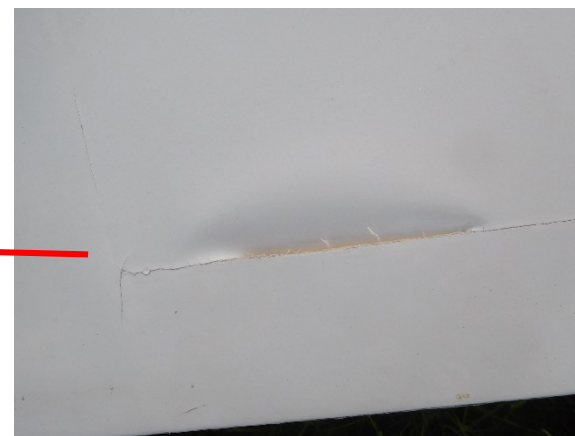
Poškození na levé polovině křídla
