ÚSTAV PRO ODBORNÉ ZJIŠŤOVÁNÍ
PŘÍČIN LETECKÝCH NEHOD
Beranových 130
199 01 PRAHA 99

CZ-09-187

ZÁVĚREČNÁ ZPRÁVA

**o odborném zjišťování příčin vážného incidentu
letounu A310-325, poznávací značky OK – YAD
dne 5.6.2009**

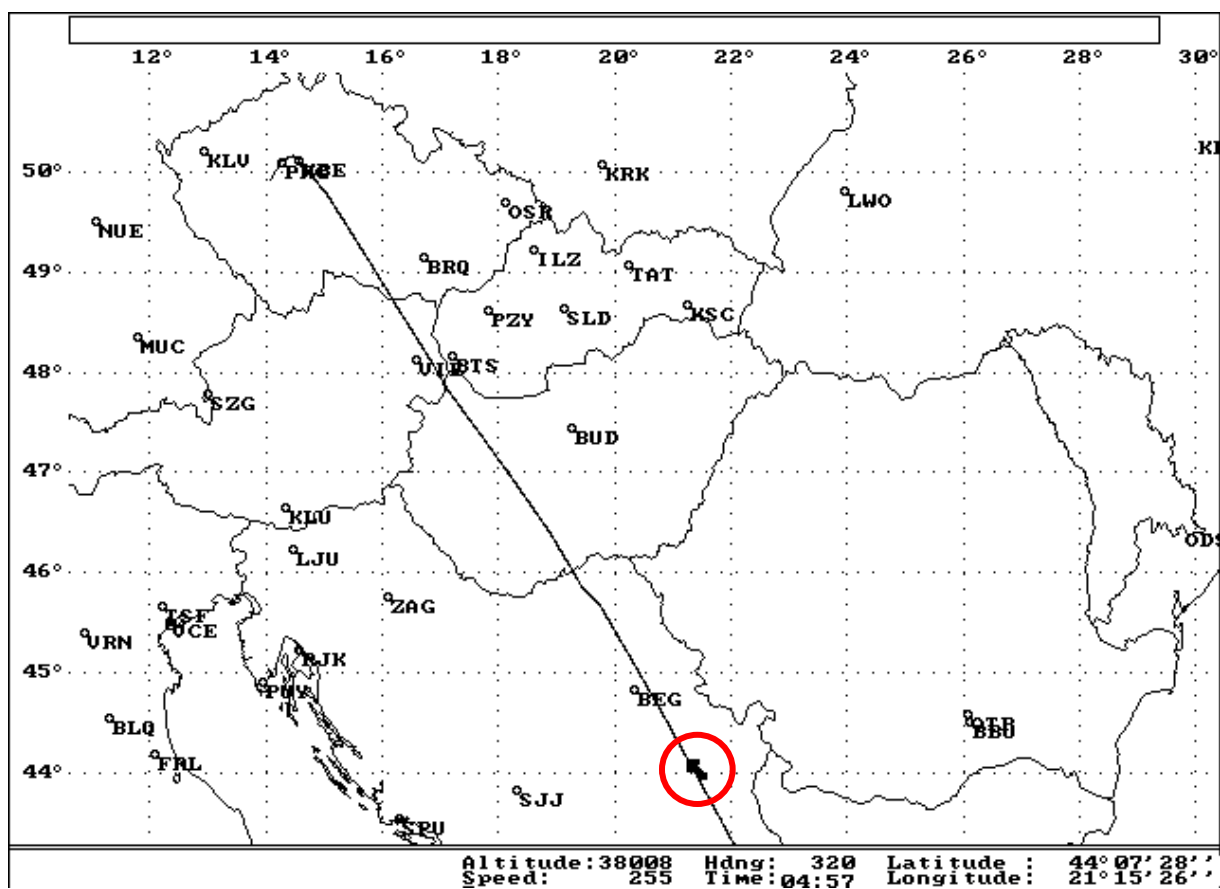
Místo vzniku vážného incidentu podle záznamu palubního počítače

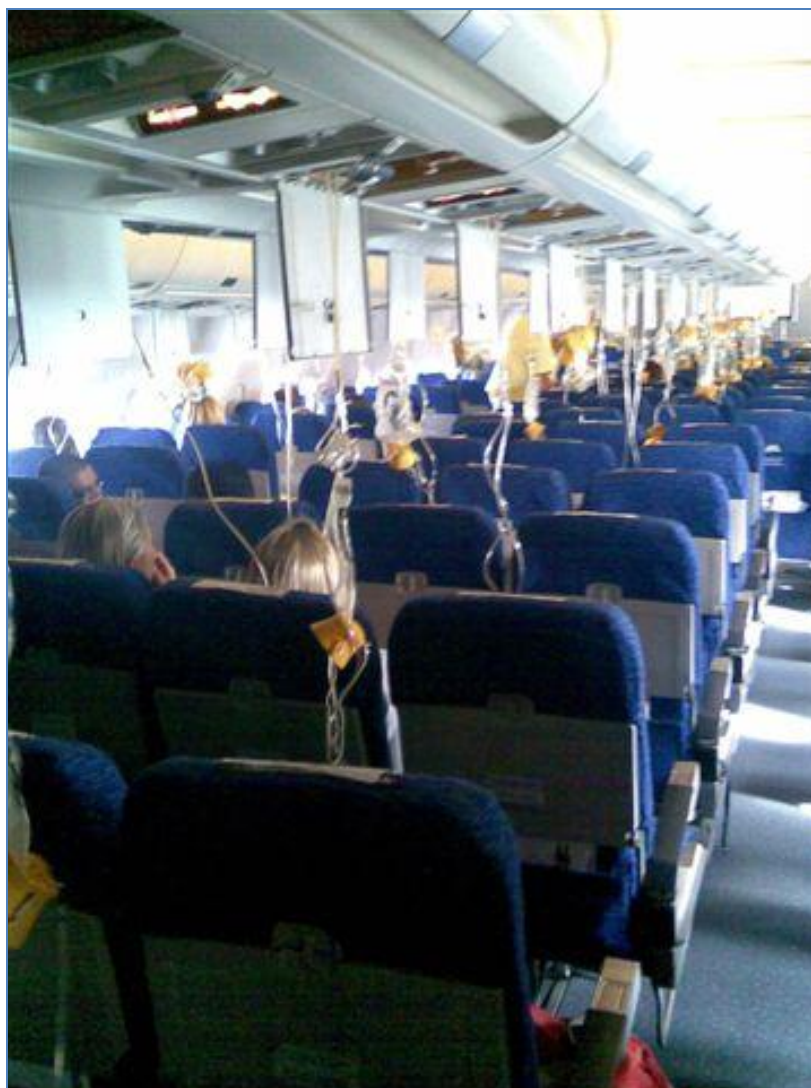
Letoun nebyl v důsledku nouzového klesání poškozen. Během klesání došlo k aktivaci kyslíkových masek kabiny cestujících a posádky.

Aktivované kyslíkové masky v kabině cestujících.

5.6.2009 při záletu podle CSA Flight Test Manual, rev. 02 z 31.10.2008 se závada neprojevila (WO1058942). Použité kyslíkové vyvíječe v kabině PAX byly vyměněny.

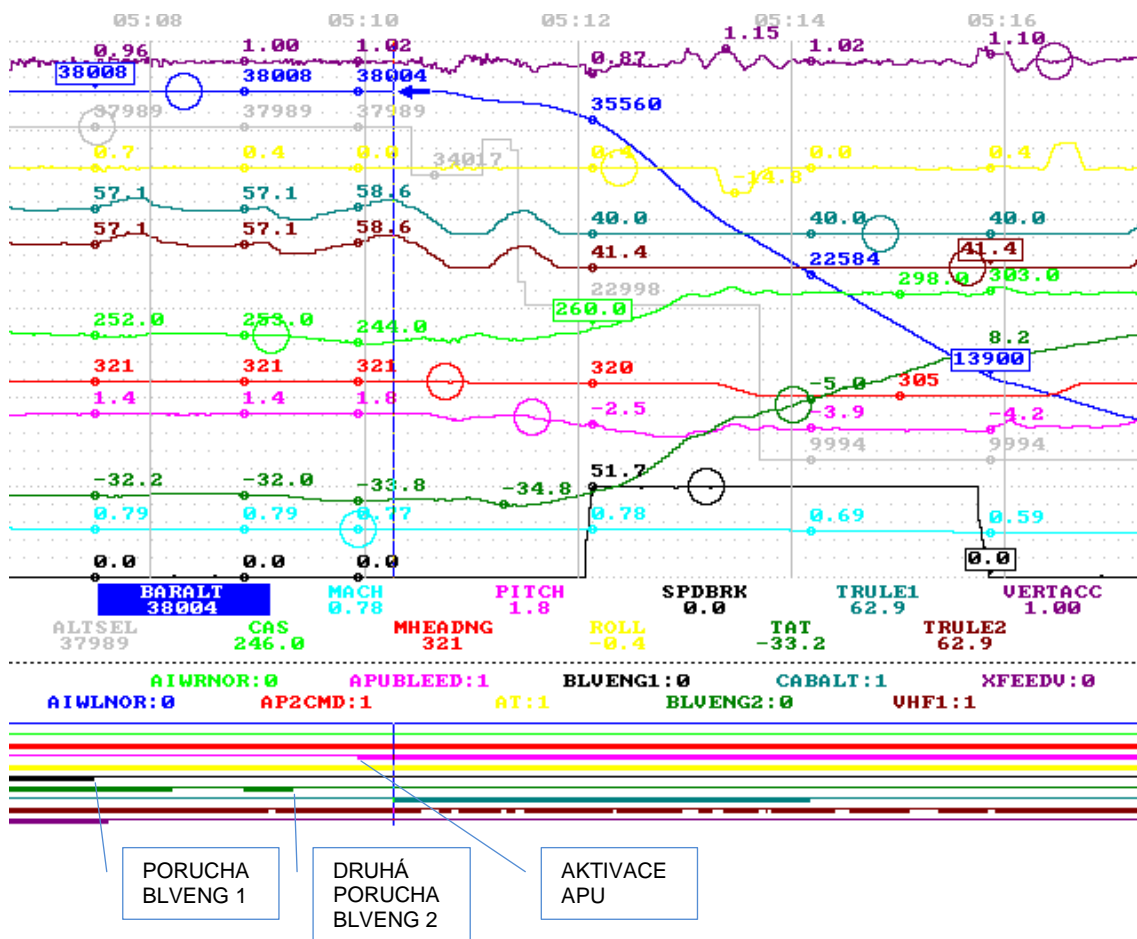
Zaznamenané parametry systémů v okamžiku vzniku kritické situace

Od prvního příznaku poruchy ventilu pro odběr vzduchu z motoru č.1 (BLEED VALVE 1) až do úplného vysazení systému dodávky vzduchu uplynula více než 1 min. 40 sec. Klesání z cestovní hladiny (FL 380) bylo posádkou zahájeno 2 min 33 sec. od prvního zjištění závady obou ventilů BLEED VALVE a 1 min 26 sec. od druhého vysazení ventilu BLEED VALVE 2.
