ÚSTAV PRO ODBORNÉ ZJIŠŤOVÁNÍ
PŘÍČIN LETECKÝCH NEHOD
Beranových 130
199 01 PRAHA 99

ZÁVĚREČNÁ ZPRÁVA

**o odborném zjišťování příčin vážného incidentu
letounu Airbus A321, poznávací značky OK-CEC
na letišti Rijeka dne 18.7.2006**

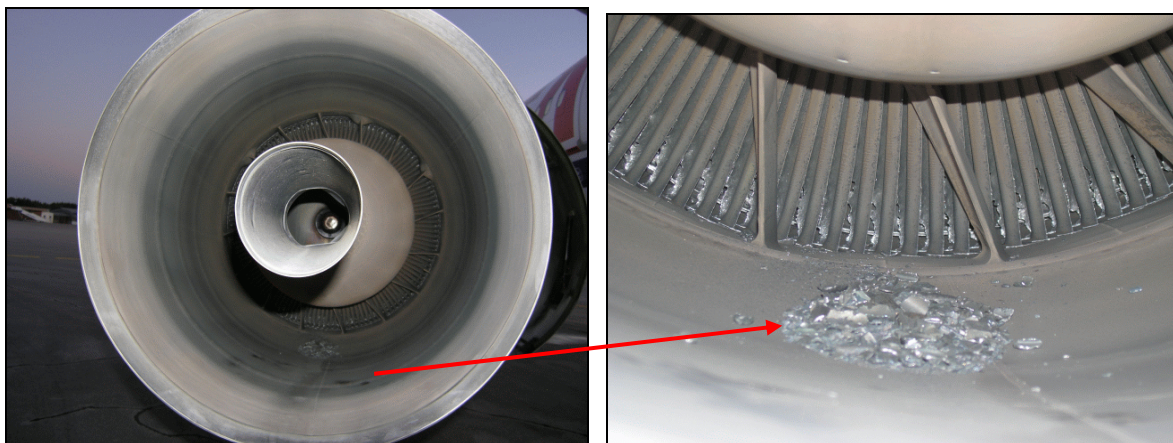
Při vysazení motoru došlo k poškození vnitřních částí levého motoru. Aerodynamický kryt motoru (Engine Cowling) ani další části letounu nebyly poškozeny.

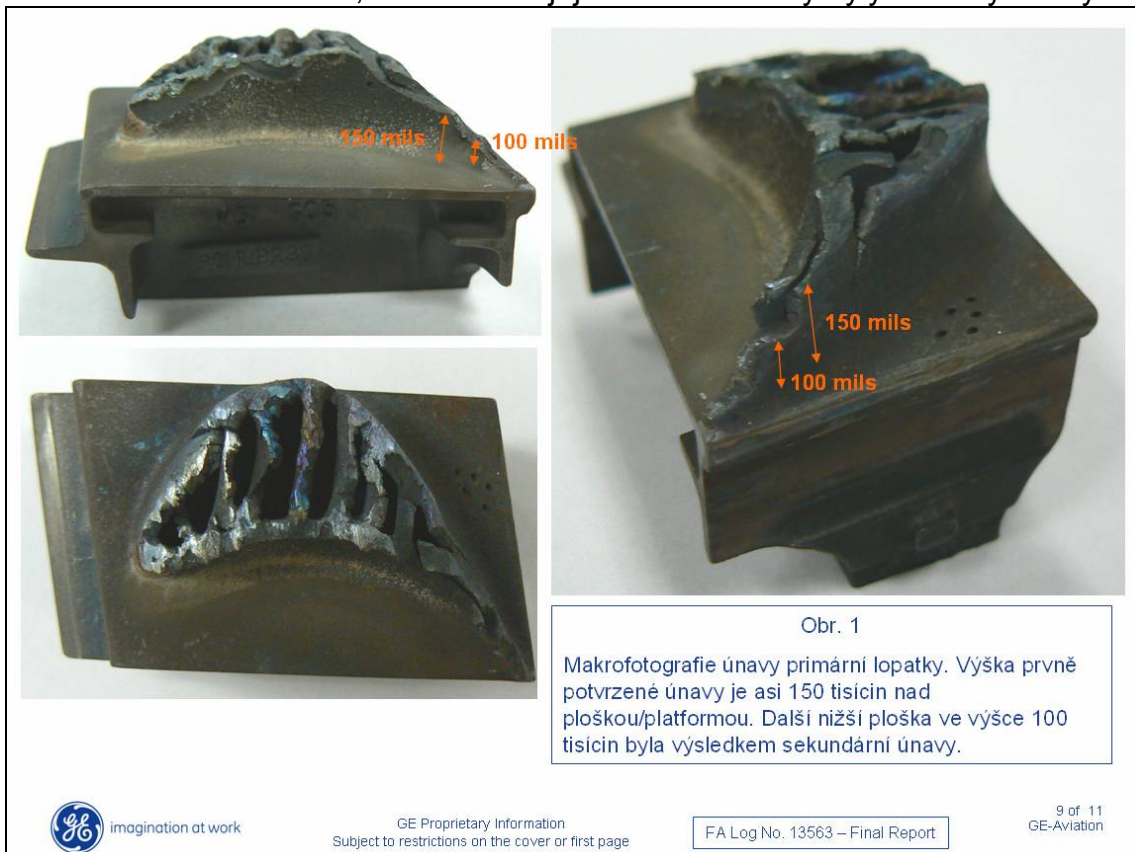
Metalurgické vyhodnocení lopatky prvního stupně vysokotlaké turbíny motoru CFM 56-5B3/P ESN 779275, P/N 2002M52P11 vypracovaného MPED-Metallurgical Investigations GE Aviation pod číslem Log. No. 2006-013563 ze dne 24. října 2006 potvrdilo předpoklad výrobce motoru o možné příčině vzniku poškození lopatky. Stav lopatky: je zobrazen na obr.1. Většina zbylého povrchu lopatky byla těžce zoxidovaná a deformovaná, a v blízkosti její odtokové hrany byly známky únavy.

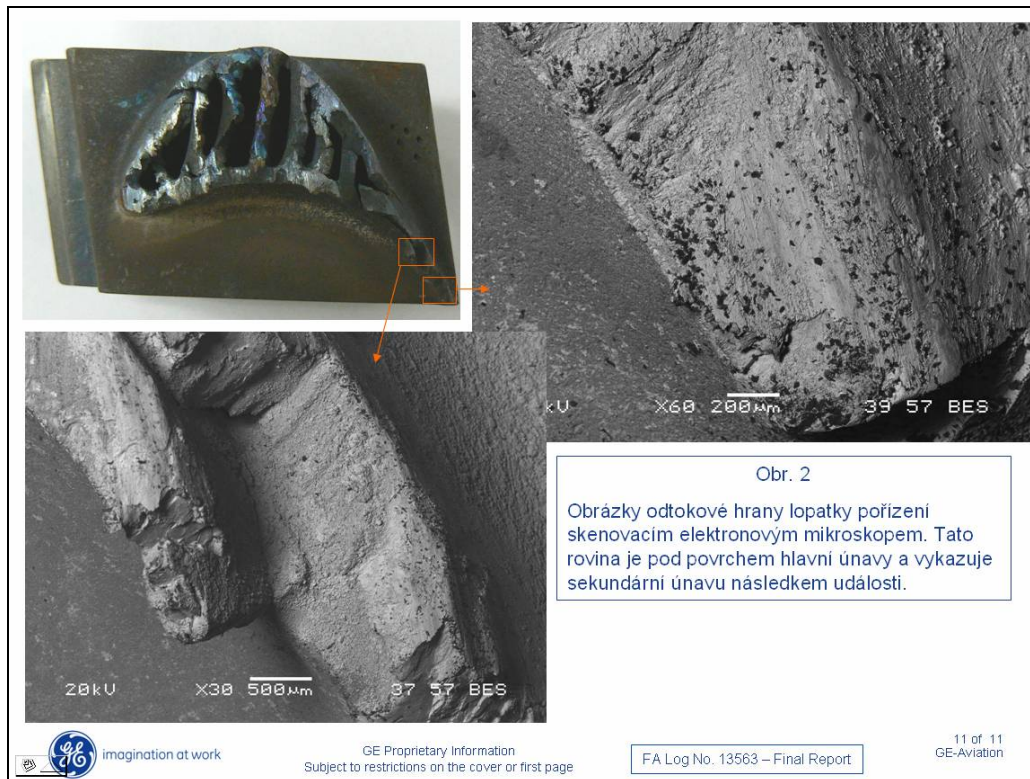
Snímky předpokládaného místa iniciace poškození u kořene odtokové hrany lopatky pořízené pomocí skenovacího elektronového mikroskopu (SEM) jsou na obr. 2, avšak únava zde není viditelná. Má se za to, že skutečné iniciační místo se při události uvolnilo následkem sekundární únavy.

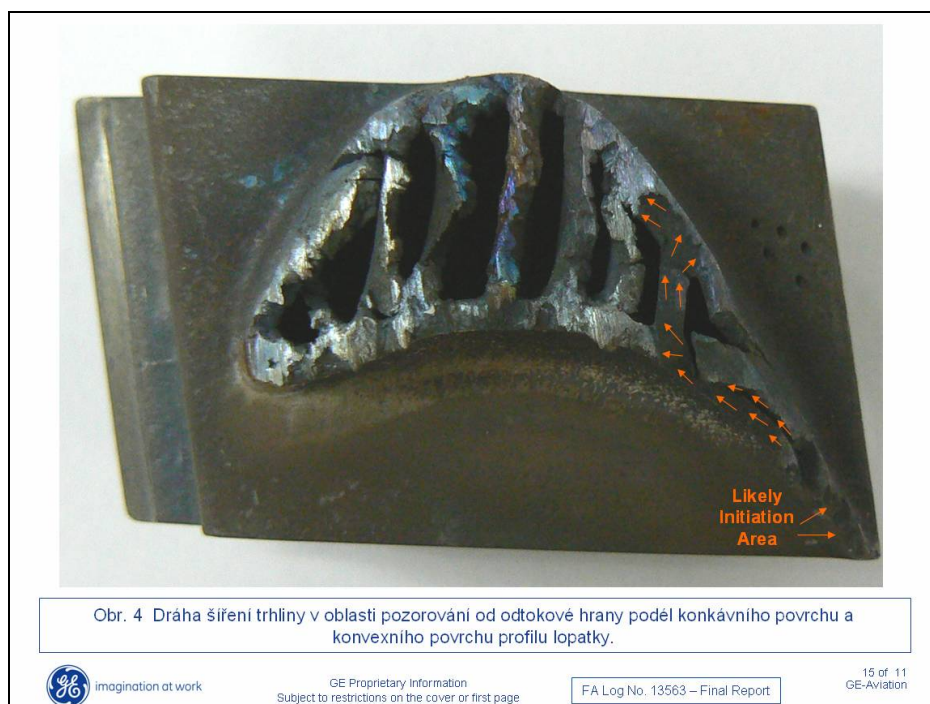
Když postupujeme na lopatce směrem dopředu, únava je nejprve patrna na třetím kroku blízko odtokové hrany. Poslední důkaz viditelné únavy byl v konvexní stěně hned před sedmým žebrem lopatky.

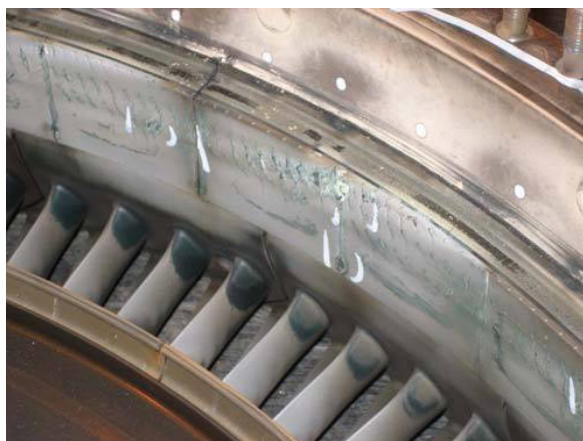
Nejednoznačný závěr ke stavu segmentů bandáže statoru HPT motoru ESN 779275 vedl komisi k zadání posouzení stavu těchto segmentů. Segmenty statoru bandáže HPT jsou opatřeny chladicími otvory. V provozu motorů dochází ke kontaminaci otvorů a k zamezení průchodu chladicího vzduchu těmito otvory. V důsledku neprůchodnosti otvorů dochází k místnímu přehřátí materiálu segmentů a k jeho vypadávání. Tento stav lze v rámci programu údržby motorů CFM56-5B3P úspěšně indikovat použitím boroskopické prohlídky motoru (BSI). V rámci opatření provozovatele na poruchu motoru ESN 779275 byla provedena BSI na sesterském motoru ESN 779325, která odhalila vypadávání materiálu bandáže statoru HPT. Motor byl demontován a odeslán do opravy. Segmenty z motoru ESN 779275 nebyly vzhledem k rozsahu poškození použitelné a k analýze kontaminace chladicích otvorů byly použity segmenty z motoru ESN 779325.

Fig 7 – Severe burning to a coule of HPT Shrouds (removal cause)

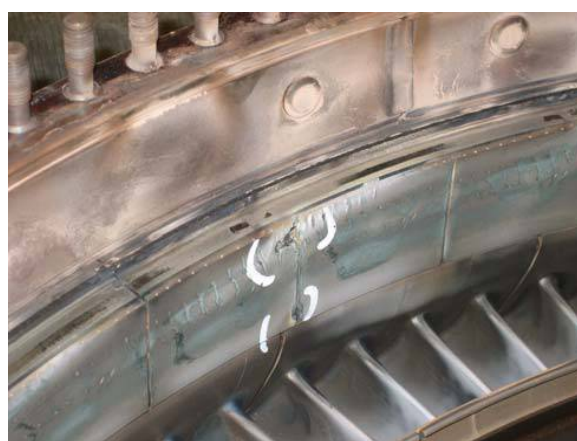
Fig 8 – Burning to more HPT Shrouds. 100% are likely to scrap.
