Č.j.: CZ-08-165

# ZÁVĚREČNÁ ZPRÁVA

o odborném zjišťování příčin nehody  
SLZ, poz. značky OK-JGB 76  
dne 12.5.2008

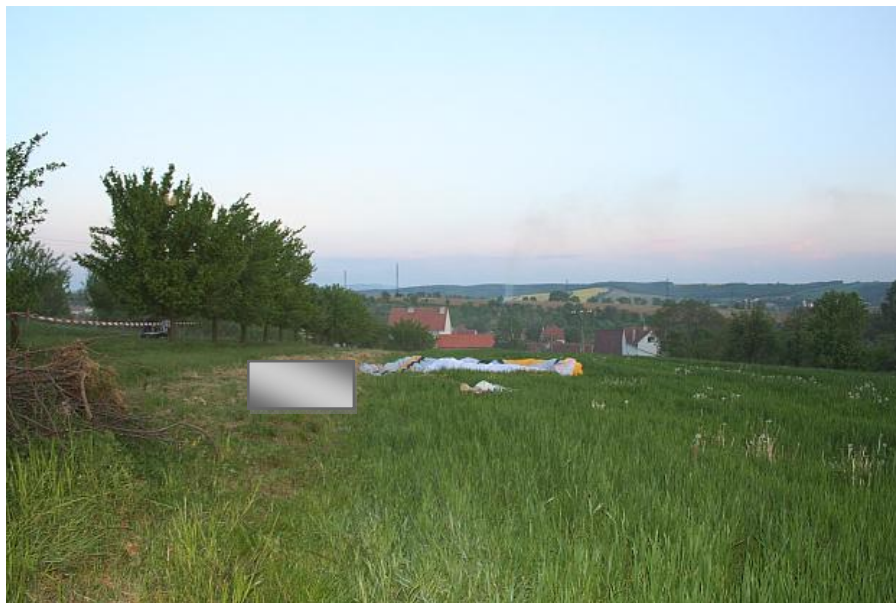
**Místo nehody**

Místem nehody byl sad na okraji obce Topolná. MPK s pilotem dopadl na rozhraní travnatého povrchu sadu a pole. Poloha místa nehody v zeměpisných souřadnicích N 49°7'33,50''; E 017°32'42,16''. Vzdálenost místa vzletu a místa nehody byla 2-2,5 km. Tělo pilota bylo v poloze na břiše, přičemž na zádech měl poškozenou krosnu a pohonná jednotka byla v chodu ještě po dopadu. Motor byl zastaven přerušením přívodu paliva svídkem nehody. Přilba pilota byla prasklá v levé spánkové části. Vrchlák kluzáku se nacházel na zemi náložnou hranou vespod ve směru rotace spirály, tj. po směru hodinových ručiček. Obal záchranného padáku měl pootevřenou jednu chlopeň, ovládací páka zůstala v základní poloze. Záchranný padák nebyl použit. Po nehodě benzínová nádrž obsahovala 7 l pohonných hmot.

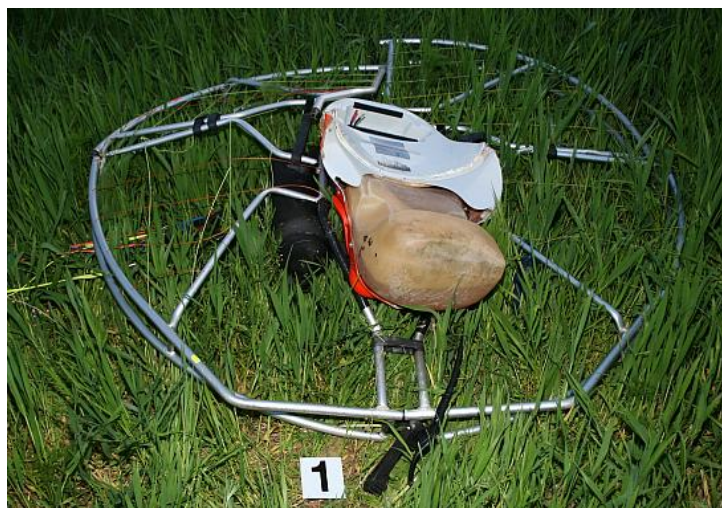
**Poškození MPK**

PŠ dopadu MPK byla zničená vrtule, deformovaný ochranný rám vrtule, poškozený korpus a poškozená sedátka MPK. Vrchlák padáku byl bez poškození.
