CZ-07-392

# **ZÁVĚREČNÁ ZPRÁVA**

**o odborném zjišťování příčin letecké nehody  
letadla PITTS S-2B  
na letišti Olomouc  
8. 9. 2007**

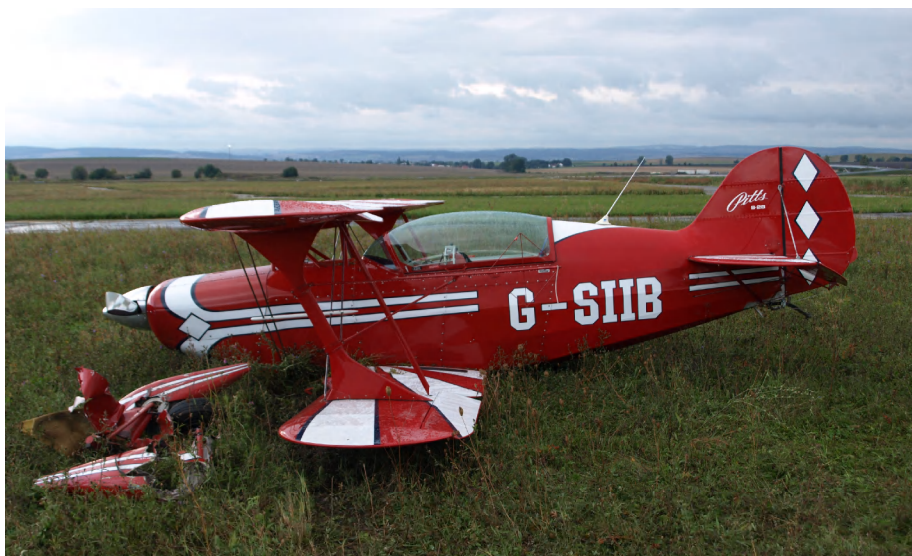
Letadlo bylo nárazem do země a následným pohybem po zemi poškozeno. Došlo k rozlomení noh hlavního podvozku, zlomení hlavního nosníku levé poloviny spodního křídla, deformaci vrtule, násilnému zastavení motoru, ulomení ostruhového kola a promáčknutí konstrukce trupu. Stav letadla po letecké nehodě je na obrázku 1.

Obr. 1 Místo letecké nehody – letadlo G-SIIB

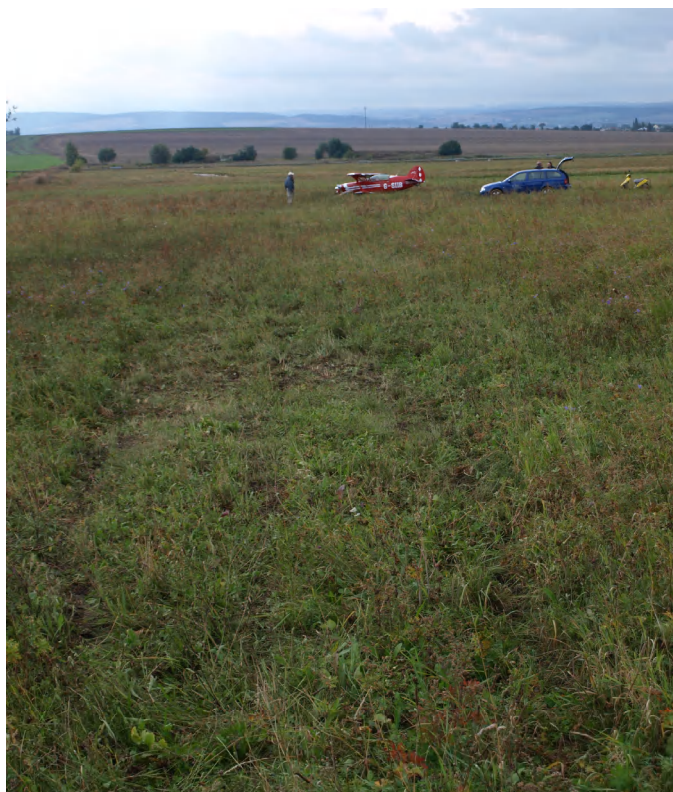
Obr. 2 Místo letecké nehody se stopami od místa nárazu, jihovýchodní okraj letiště Olomouc
