# ZÁVĚREČNÁ ZPRÁVA

**o odborném zjišťování příčin letecké nehody  
letounu PA-28-181 poznávací značky D-EREU  
v Brně  
dne 14. 11. 2010**

Praha  
leden 2011

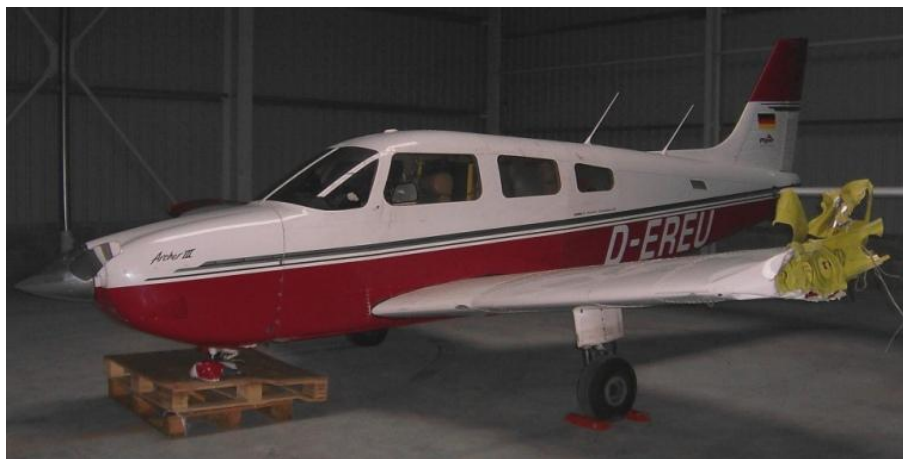
Letadlo bylo vážně poškozeno působením sil v důsledku nárazu do sloupu veřejného osvětlení a svodidla a následným dopadem přídě na zem, obrázek 4. Na levé polovině křídla, v místě uchycení křídélka, byla odtržena celá vnější část s křídélkem. U kořene levé i pravé poloviny křídla došlo k deformaci konstrukce křídla a trupu. U centroplánu bylo poškozeno vetnutí křídla a posunuty závěsy křídla.

Přídě letounu byla poškozena nárazem na povrch vozovky po zlomení nohy předového podvozku. Jeden list vrtule byl deformovaný směrem dozadu, na druhém listu byly podélné rýhy.

Obr. 4 Poškození letounu PA-28-181 D-EREU

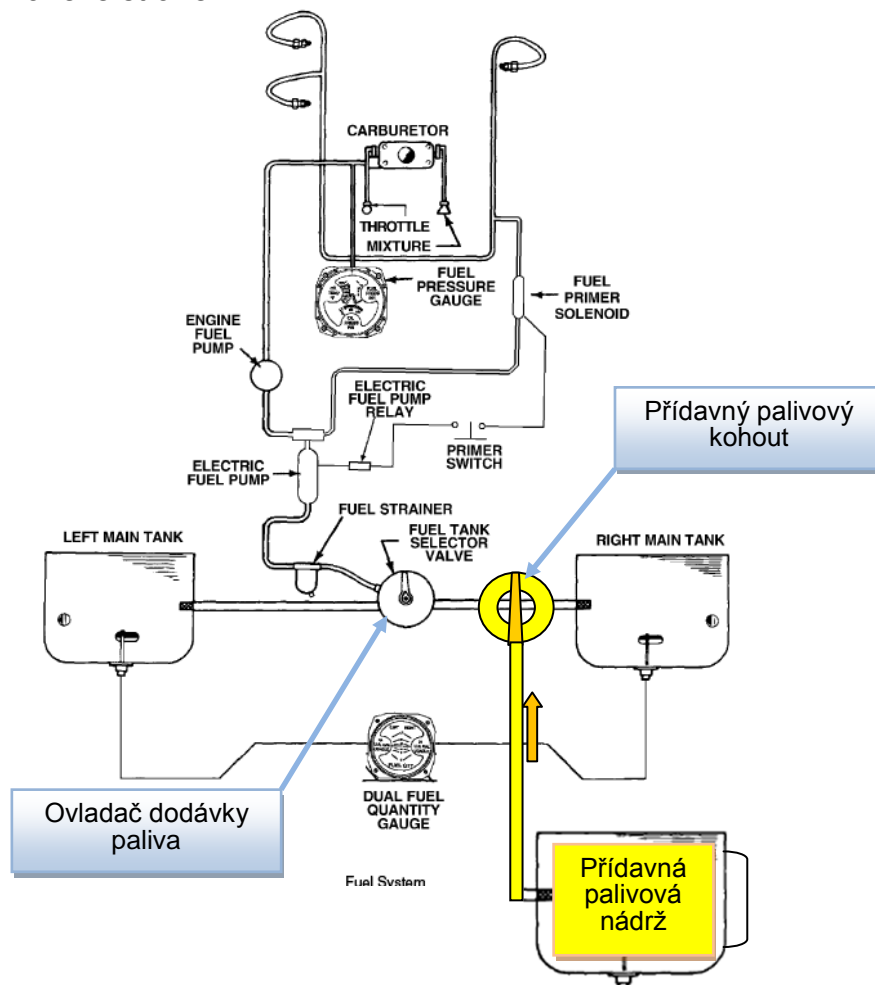
Do letounu PA-28-181 ARCHER III, v. č. 28 43055 byl před letem nainstalován přídavný palivový systém zahrnující přídavnou nádrž s objemem 100 U.S. gal, přídavný palivový kohout, palivoznak a odvodušňovací potrubí. Nádrž byla umístěna do prostoru pilotní kabiny letounu, na místo zadních sedadel a přídavný palivový kohout k ručnímu ovládání odběru paliva byl připojen k potrubí z pravé křídlové nádrže. Odvodušňovací potrubí přídavné nádrže bylo vyvedeno plastovou hadicí mimo letoun v prostoru zasklení kabiny na levé straně.

Obr. 5 Schéma palivového systému letounu po zástavbě přídavné nádrže

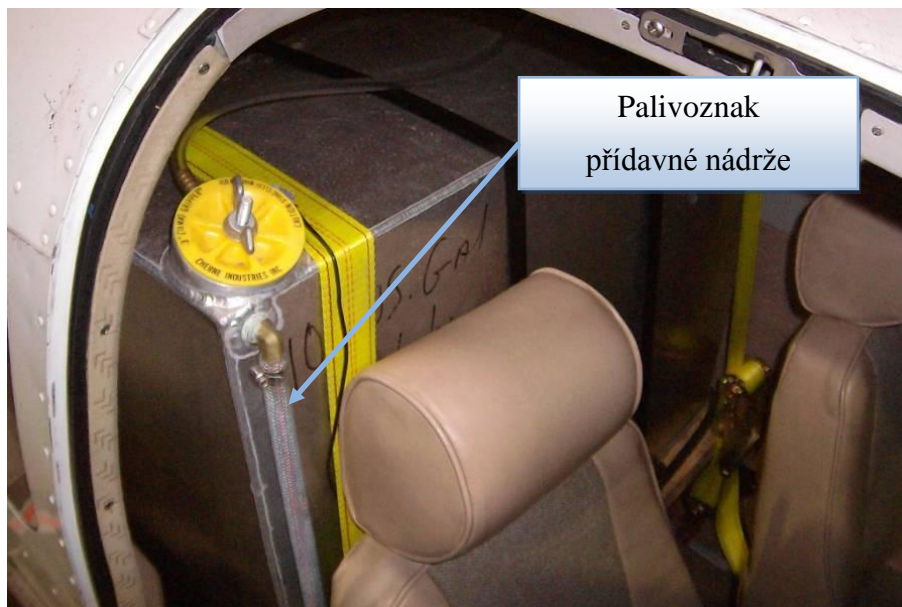
Obr. 6. Umístění přídavné palivové nádrže a palivoznaku

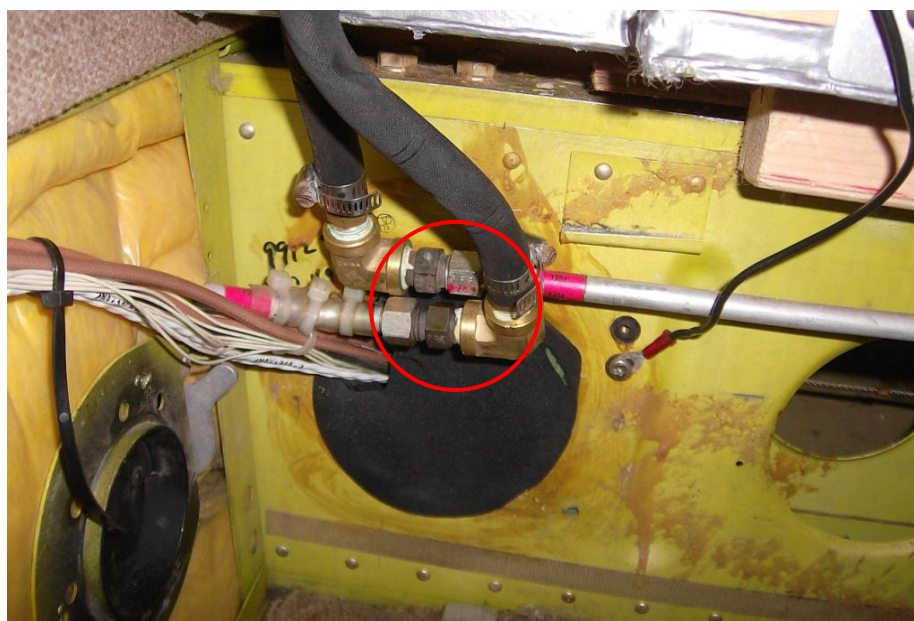
Přídavný palivový systém byl zapojen do potrubí z pravé křídlové nádrže k ovladači dodávky paliva.

Obr. 7. Místo připojení přídavného palivového systému

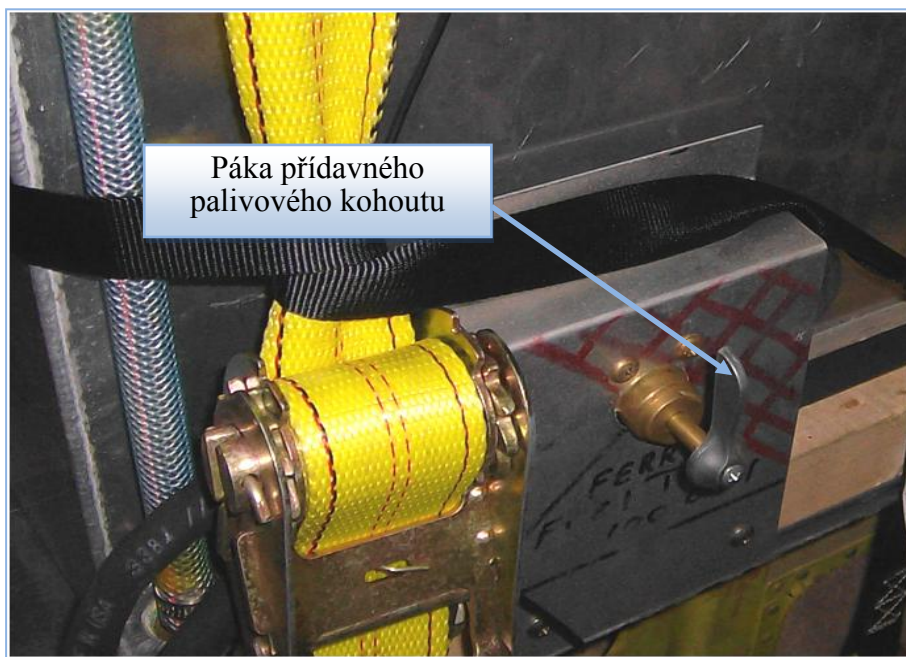
Přídavný palivový kohout byl umístěn ve spodní části prostoru za opěradlem pravého předního sedadla a byl přístupný pro manipulaci z místa pilota z levého předního sedadla. Přídavný palivový kohout má tři pracovní polohy.

Obr. 8. Poloha páky přídavného palivového kohoutu po nouzovém přistání dne 14. 11. 2010.

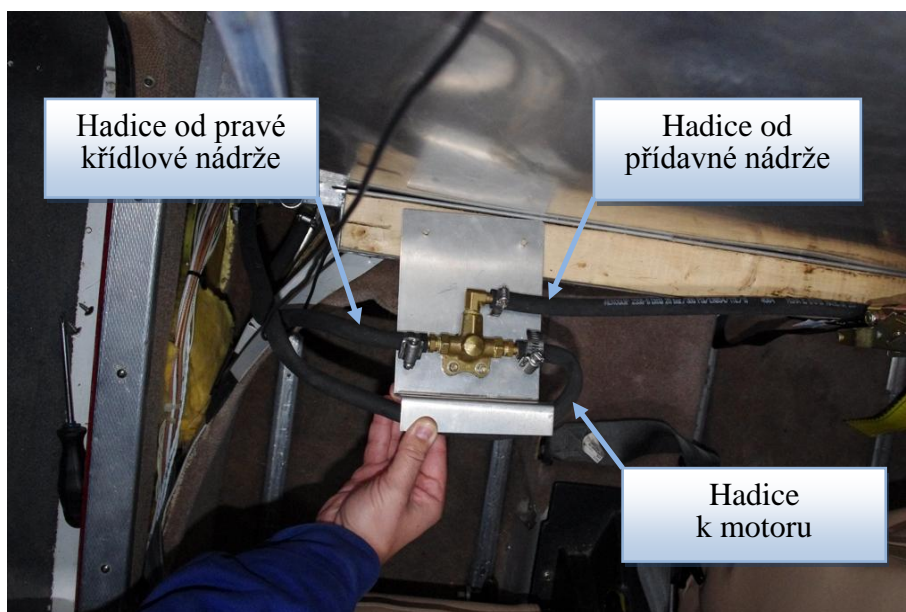
Obr. 9. Upevnění palivových hadic k přídavnému palivovému kohoutu

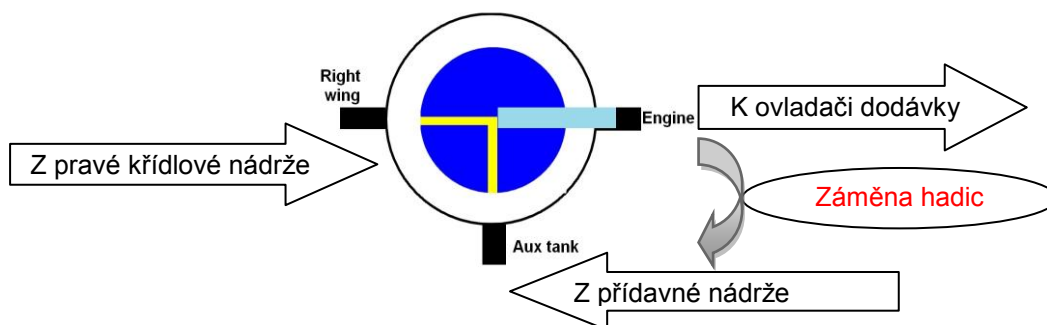
- a) Uzavření cesty paliva z pravé křídlové a přídatné nádrže do palivového potrubí k ovladači dodávky. V této poloze byla propojena pouze pravá křídlová nádrž s přídatnou nádrží:

- palivo z přídavné nádrže mohlo samospádem přetékat do pravé křídlové nádrže, která byla umístěna o cca 27 cm níže, a po zaplnění celého objemu pravé nádrže mohlo vytékat odvodušněním mimo letoun,
- palivo z pravé křídlové nádrže nemohlo přetékat do výše umístěné přídavné nádrže.

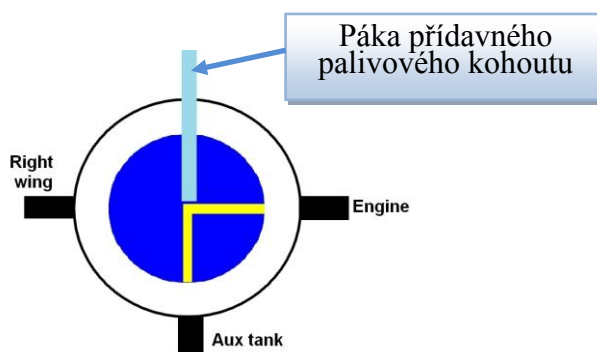
b) Poloha pro odběr paliva z přídavné nádrže. Tato poloha nastavení kohoutu zabezpečovala pouze dodávku paliva z přídavné nádrže do palivového potrubí k ovladači dodávky. Poloha přídavného palivového kohoutu neumožňuje dodávku paliva z pravé křídlové nádrže do systému.

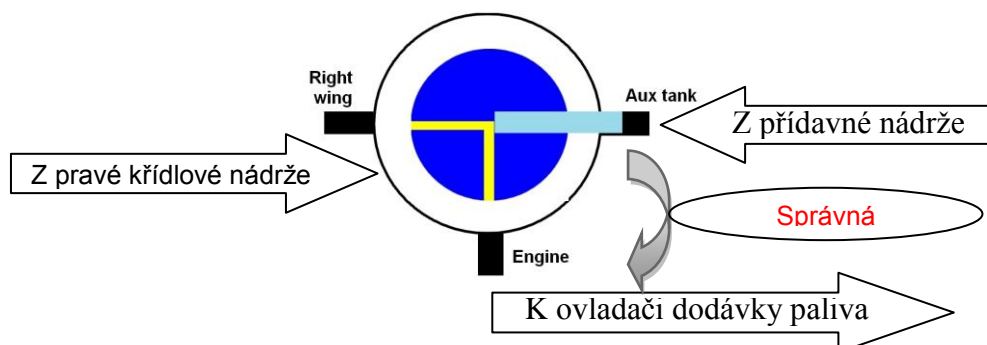
- a) Propojení potrubí pravé křídlové nádrže do palivového potrubí k ovladači dodávky paliva.

Aby přídavný palivový systém fungoval správně, muselo připojení hadic k přídavnému palivovému kohoutu umožňovat následující pracovní polohy:

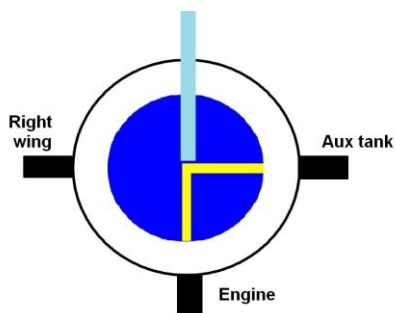
- b) Propojení potrubí přídavné nádrže do palivového potrubí k ovladači dodávky paliva

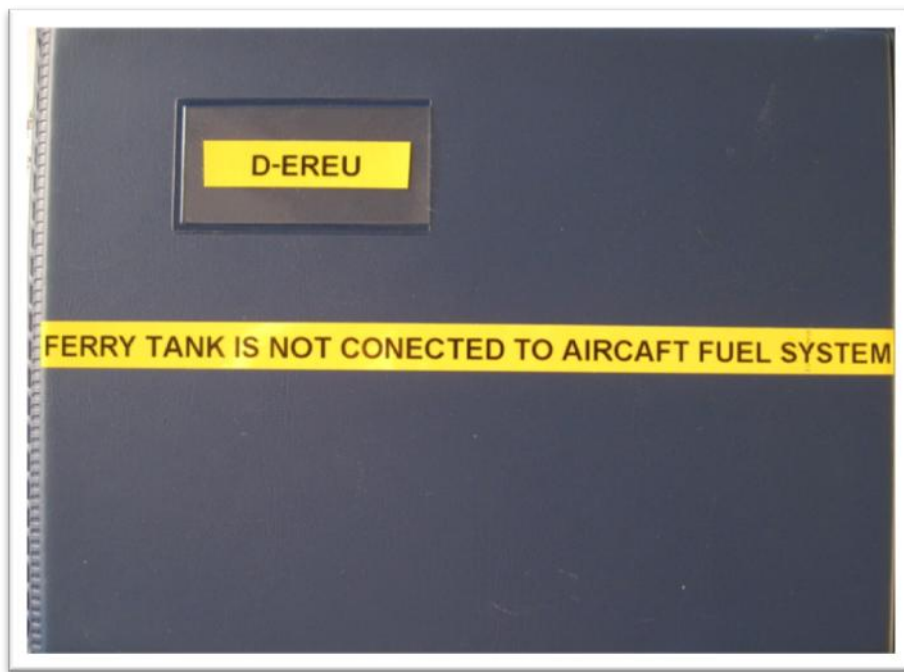
Obr. 1 Varovný štítek na palubním deníku letounu

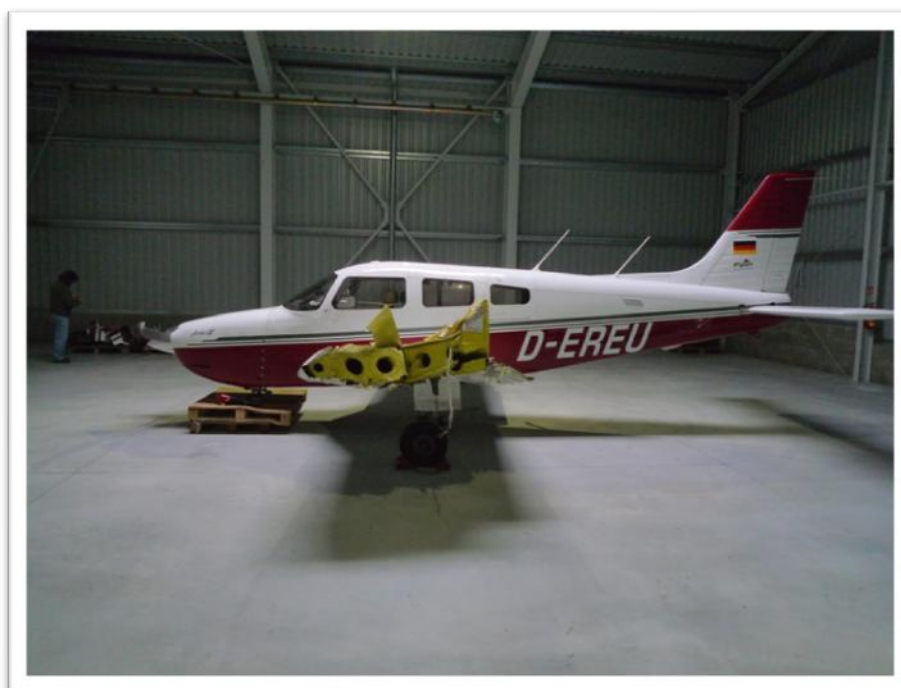
Obr. 2 Celkový pohled na poškozený letoun

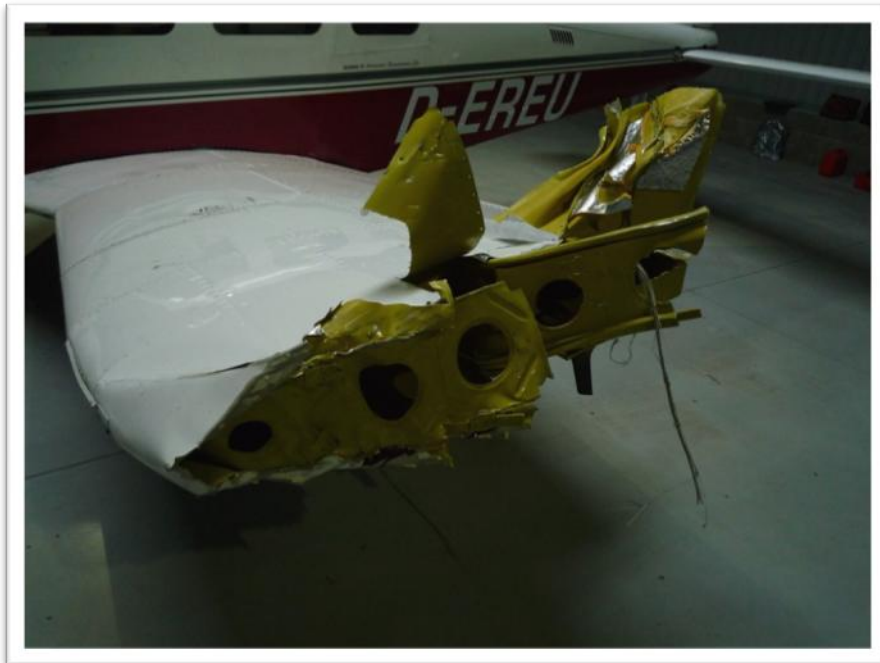
Obr. 3 Destrukce levé poloviny křídla

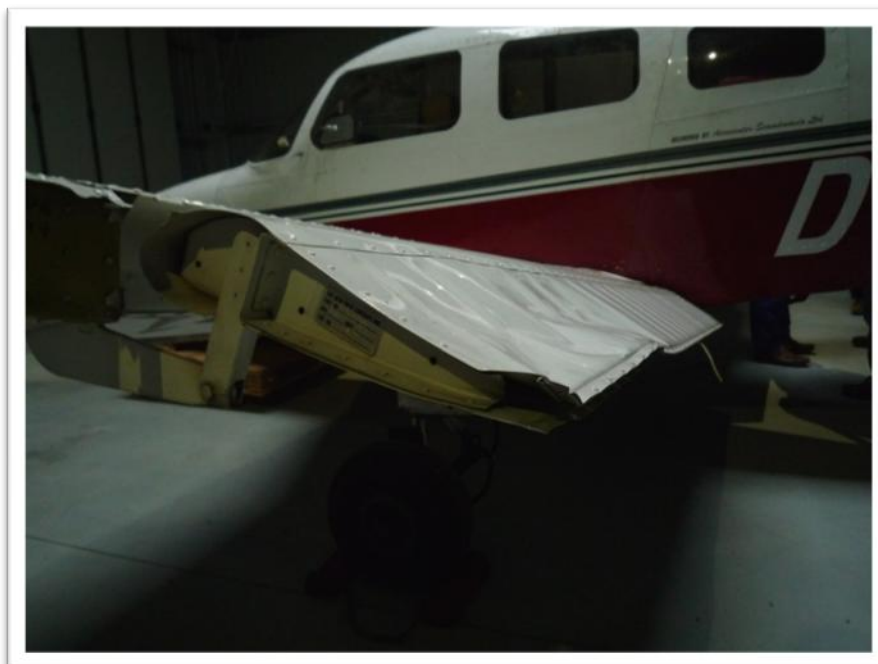
Obr. 4 Místo odtržení vnější části křídélka od levé poloviny křídla

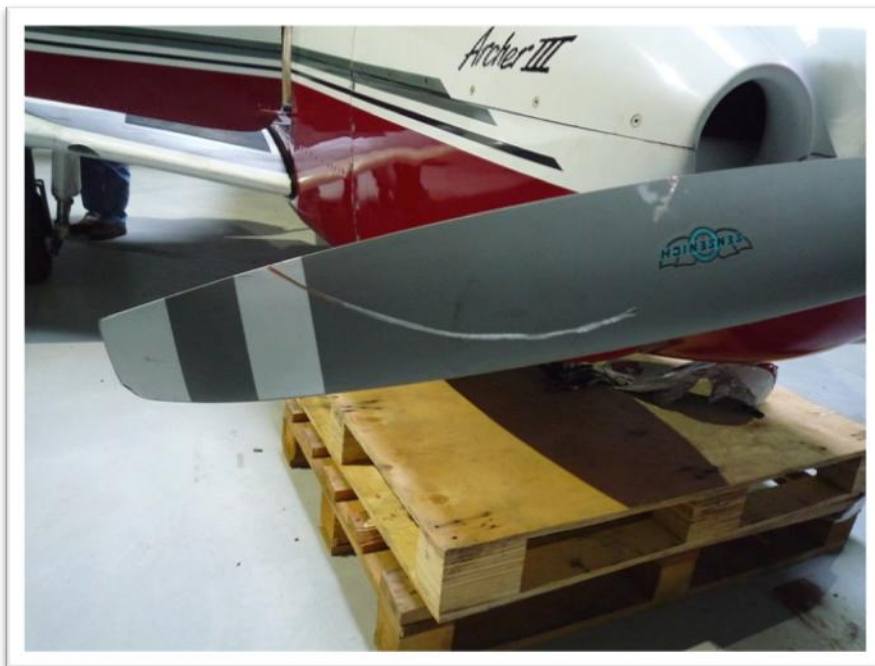
Obr. 5 Poškození listu vrtule na pravé straně

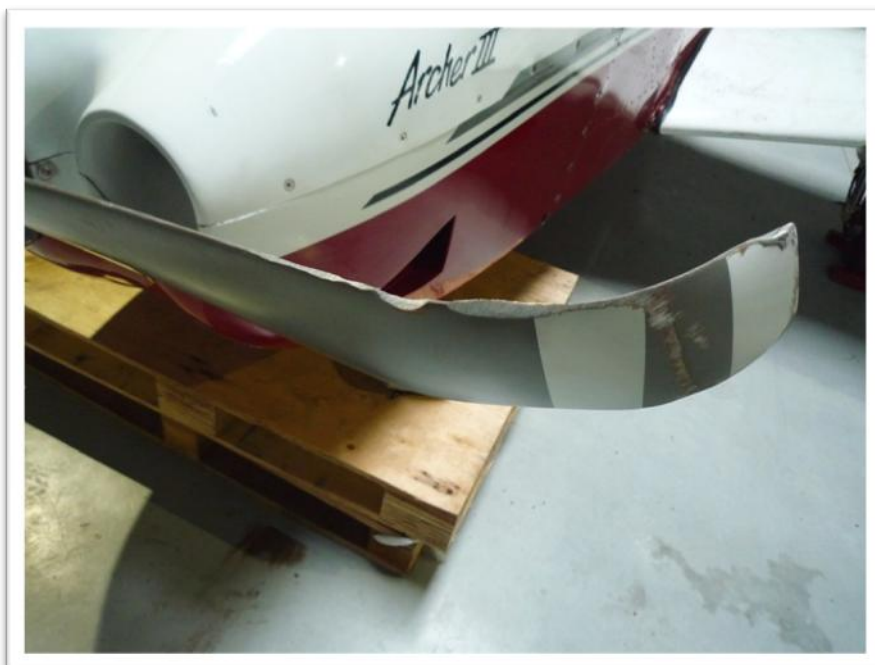
Obr. 6 Deformace listu vrtule na levé straně

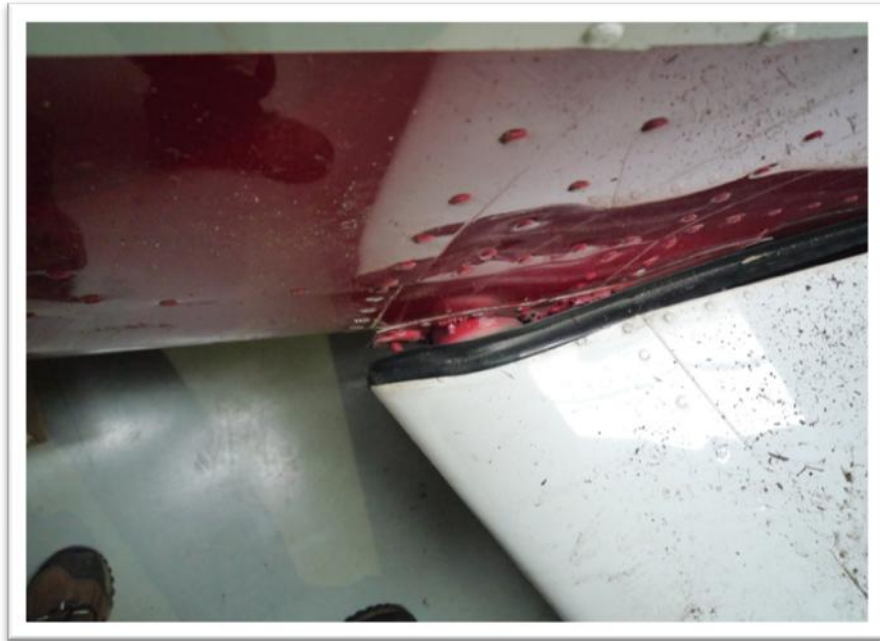
Obr. 7 Poškození vetnutí křídla u centroplánu

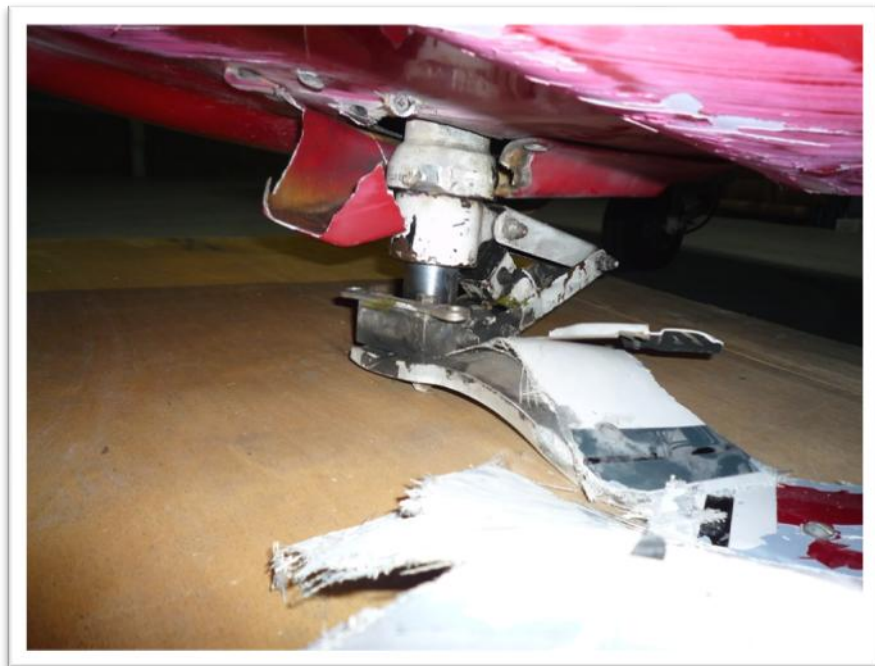
Obr. 8 Zlomená noha předového podvozku

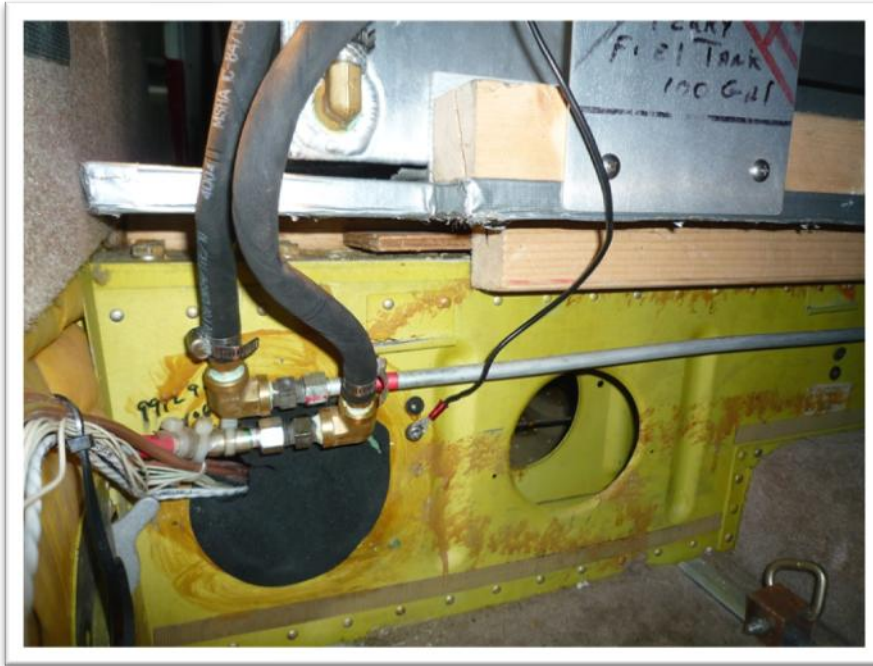
Obr. 9 Místo připojení přídatného palivového systému

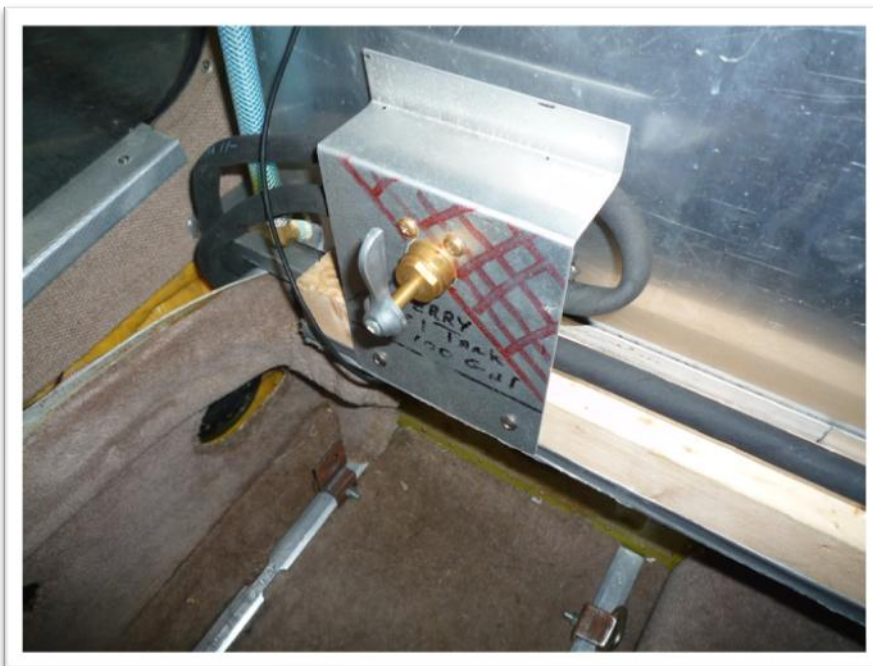
Obr. 10 Poloha páky přídatného palivového kohoutu v době nouzového přistání

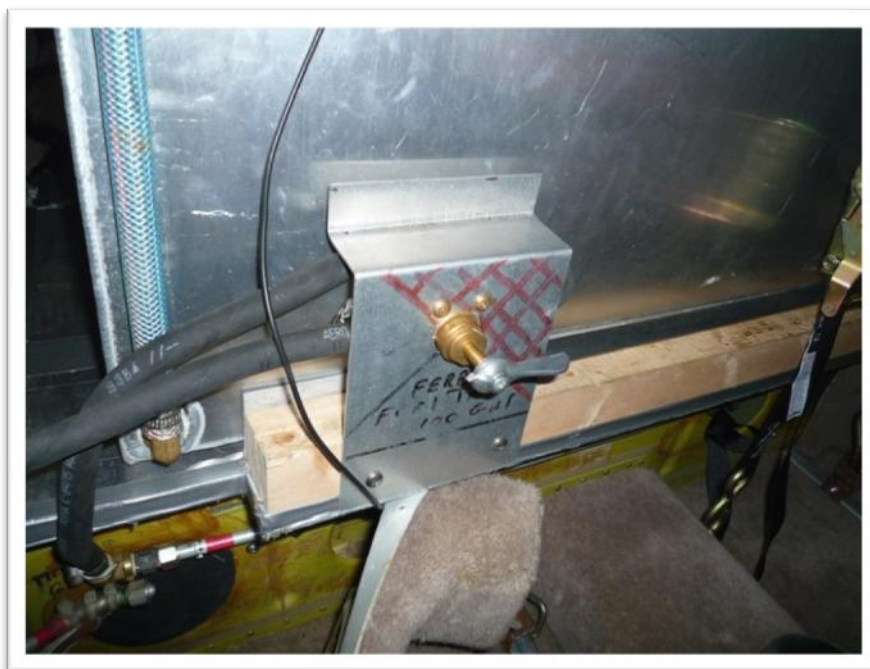
Obr. 11 Poloha páky přidavného palivového kohoutu kdy byla propojena pouze pravá křídlová nádrž s přidavnou nádrží

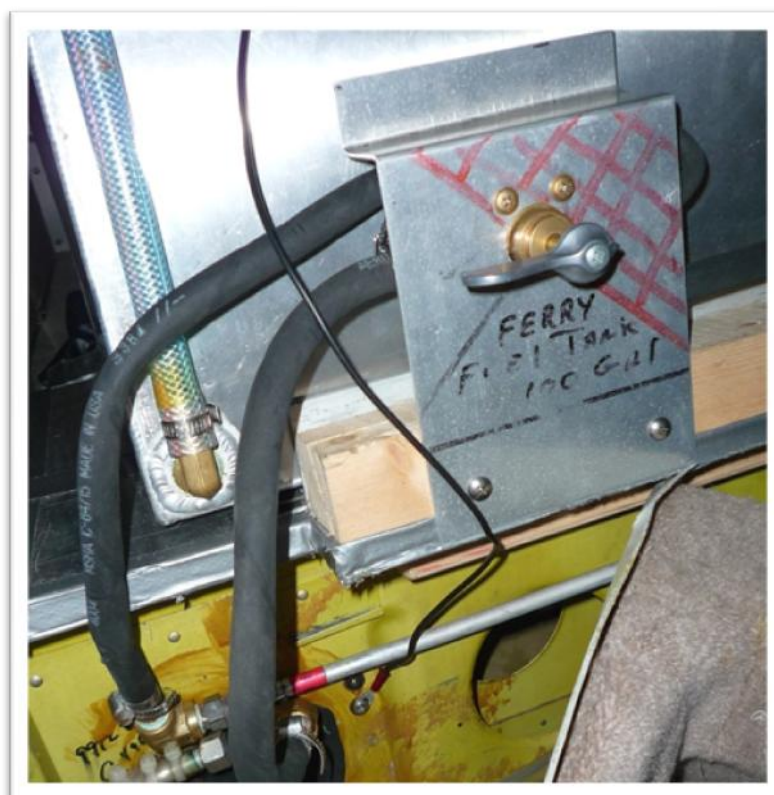
Obr. 12 Poloha páky přidavného palivového kohoutu kdy byla pravá křídlová nádrž odpojena od palivového systému
