C.E. N° 096/11

INFORME FINAL

ACCIDENTE OCURRIDO EN: Localidad de Caltrauna, entre Los Menucos y Prahuaniyeu, provincia de Río Negro.

MATRÍCULA: LV-CEJ

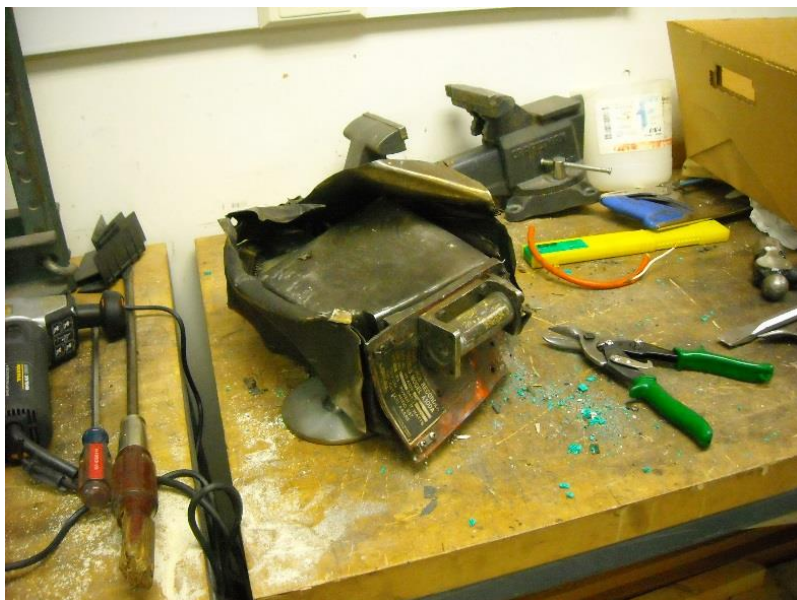
1.11.4.1.1 El CVR evidenciaba signos de aplastamiento y penetración, con destrucción de la estructura externa (impacto y penetración) y el medio protector de registros (estructura resistente y protección térmica). Presentó evidencias de haber sido afectado por un lapso de tiempo considerable al incendio. La baliza ULB (“Underwater Locator Beacon”) se encontraba dañada, pero resistió el impacto y permaneció anclada al equipo.

1.11.4.1.2 Mediante la utilización de herramientas manuales se extrajo la estructura protegida, con el medio de registro, apartando y preservando el resto del equipo. Al retirar el subconjunto y proceder a su apertura, se observó que la protección térmica interna había sido afectada por el incendio. En la extracción de la última cubierta de protección mecánica se observaron fracturas y daños que llegaban hasta el propio medio de registro, cabezales de grabación y demás componentes internos.

Estado del equipo CVR al momento del desarme.

1.11.4.1.3 Durante la extracción de la cinta magnetofónica se encontró que estaba cortada, con un sector desprendido y recuperado. El daño se detectó en la proximidad de la cinta (cinta polimérica de “Mylar®” recubierta con material

1.11.4.1.4 A pesar de los daños y desprendimiento, se realizó un trabajo de limpieza y reconstrucción, retornando la continuidad de toda la extensión del elemento. A continuación, se bobinó la cinta en un carretel específico del equipo de lectura, para su desgrabación y digitalización.

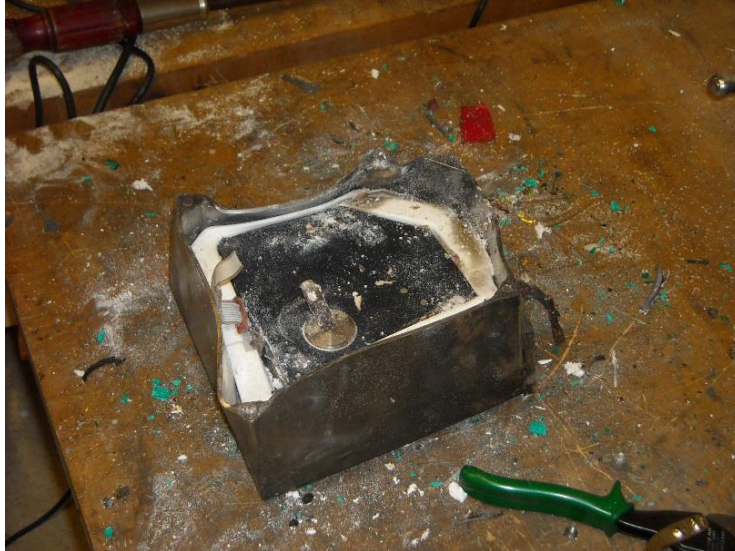
1.11.5.1.1 El equipo FDR tenía signos de impacto y daños por incendio, sin embargo presentaba un estado de conservación mejor que el CVR. Durante la secuencia del impacto se desprendió el módulo interno protegido donde se encontraba ubicada la cinta. A pesar de ese desprendimiento, el contenedor soportó las aceleraciones y conservó resguardado el medio de registro.

1.11.5.1.2 Durante la apertura del conjunto, se detectó que la cinta se encontraba dañada y cortada, en la zona próxima a la ubicación de los cabezales de grabación. La falla se produjo debido a la violencia del impacto, seccionando la cinta y quedando retenida en la última posición de grabación.

Estado del equipo FDR al momento del desarme.

1.11.5.1.3 Se extrajeron ambos carretes donde la cinta sinfín se desplazaba y se procedió a una cuidadosa limpieza, para luego realizar la reconstrucción de los sectores dañados. Se utilizaron técnicas manuales de empalme, mediante el empleo de adhesivos específicos y cinta “líder” de refuerzo.

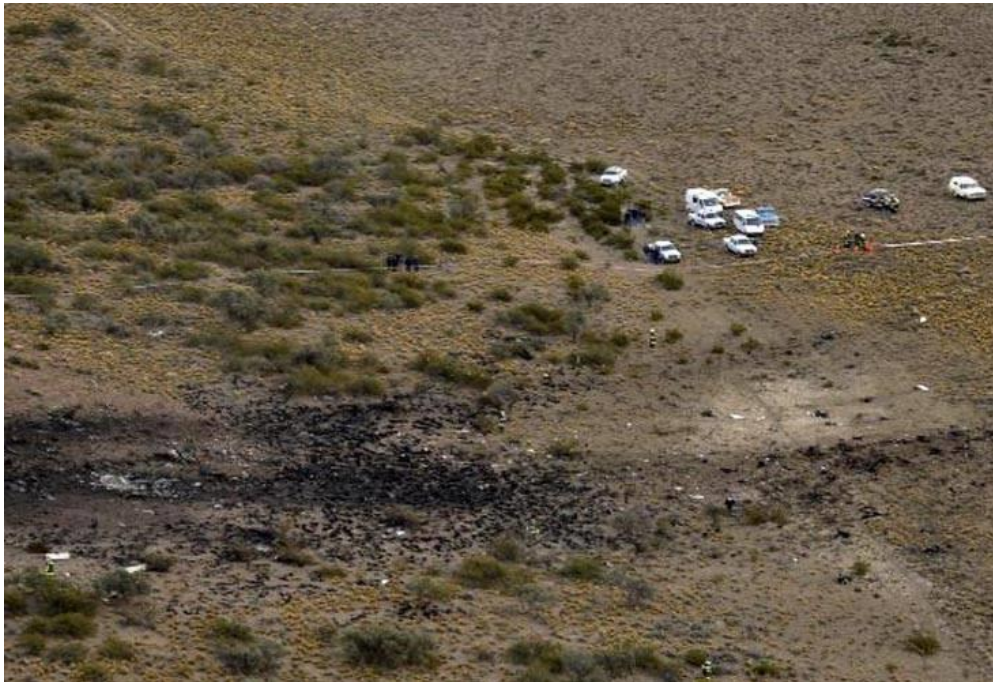
1.12.2 La mayor concentración de los restos de la aeronave quedaron distribuidos desde el lugar del primer impacto con rumbos que forman un ángulo de dispersión de los mismos, que va desde los 300° hasta los 350° y una menor cantidad de restos en un radio de aproximadamente 200 m alrededor de ese punto principal de impacto. No existen indicios que muestren desprendimientos de componentes de la aeronave previo al impacto.

1.12.3 Los componentes del motor derecho y palas de la hélice quedaron esparcidos a 130 m aproximadamente del punto de impacto principal y con el mismo rumbo. Los componentes del motor izquierdo y palas de la hélice quedaron a 90 m del impacto con R°310. Las restantes palas de las hélices se encontraron a 70 m del impacto principal y con R°350.

Vista aérea de la zona del impacto.
