Statens  
Havarikommisjon  
for Transport

SL 2015/09

## RAPPORT OM ALVORLIG LUFTFARTSHENDELSE UNDERVEIS MELLOM OSLO OG TRONDHEIM 25. SEPTEMBER 2014 MED BRITISH AEROSPACE ATP, SE-MAF OPERERT AV WEST AIR SWEDEN AB

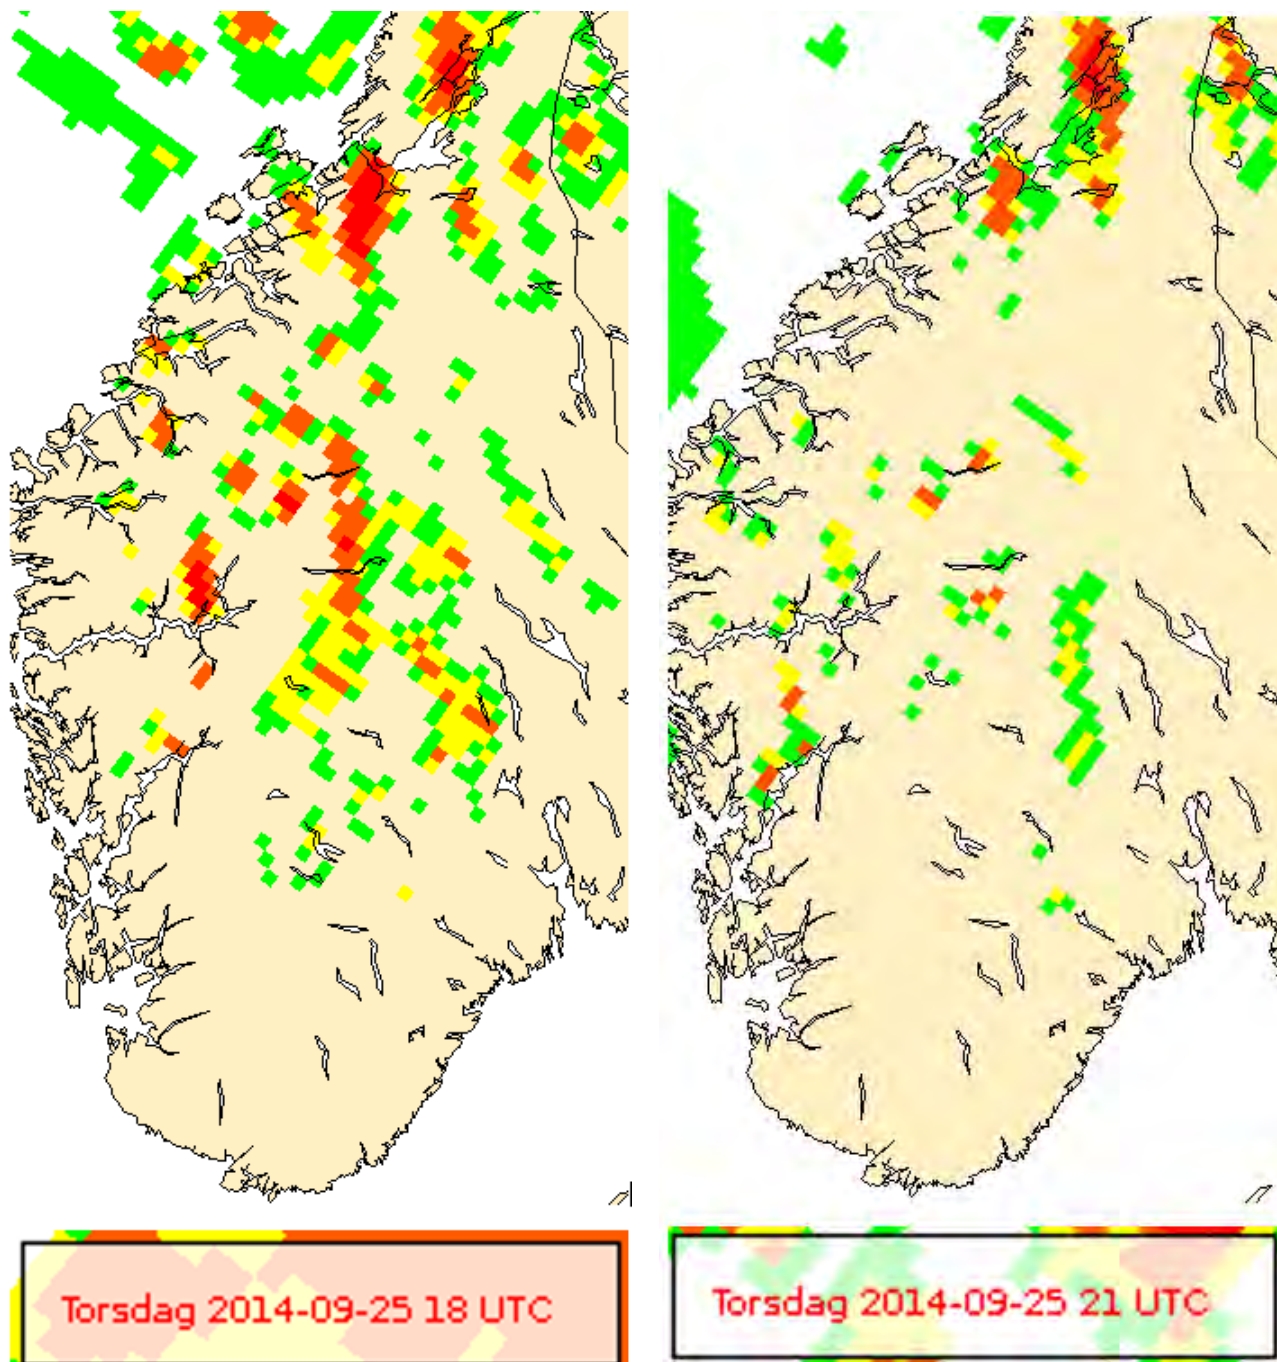
- 1.7.3.3 Meteorologisk institutt benyttet også modelldata som støtte for å kunne uttale seg om været i ettertid. Disse viste moderat til sterk ising formet som enkelte smale bånd i nord-sør-retning over Trøndelag og det nordlige Østlandet, i hovedsak vest for flyruten og tidligere på kvelden enn den aktuelle perioden. Skaleringen går fra 4-9, hvor grønt er 4 som tilsvarer lett-moderat ising og rødt er 9 som tilsvarer sterk ising.

Figur 9: Isingsforhold (modelldata) kl. 18 og 21 UTC. Kilde: Meteorologisk institutt

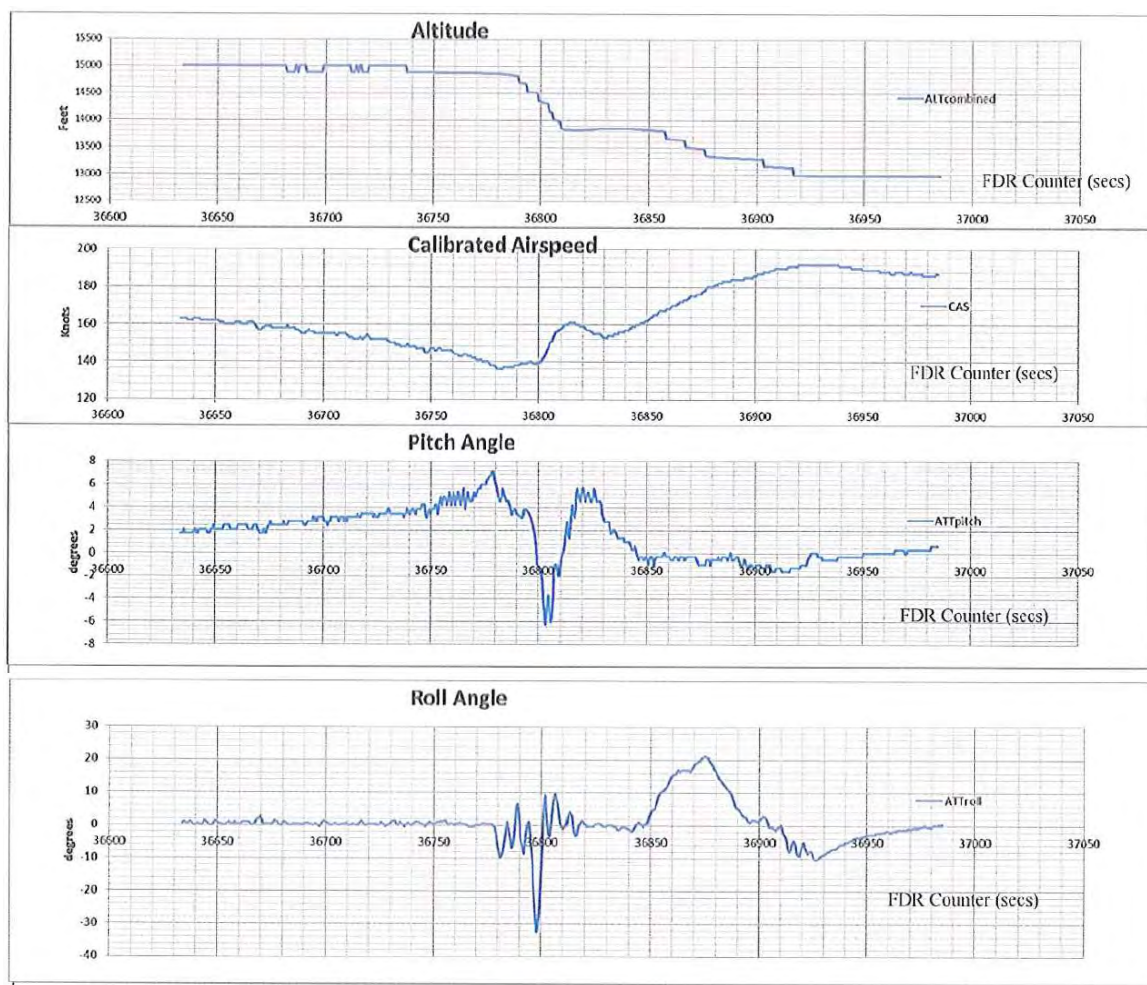
Figur 10: Registrerte parametere for høyde, hastighet, nesestilling og krenkning i perioden fra ca. 3 minutter før til ca. 3 minutter etter hendelsestidspunktet. Kilde: West Air Sweden AB

- 1.11.2.4 Øyeblikksbildet da krenkningen (roll angle) var på det mest ekstreme, var at vertikal-hastigheten (høydetapet) var i størrelsesorden 2 500-3 000 ft/min, med følgende registrerte verdier for hastighet, rorutslag<sup>7</sup> og flygestilling:

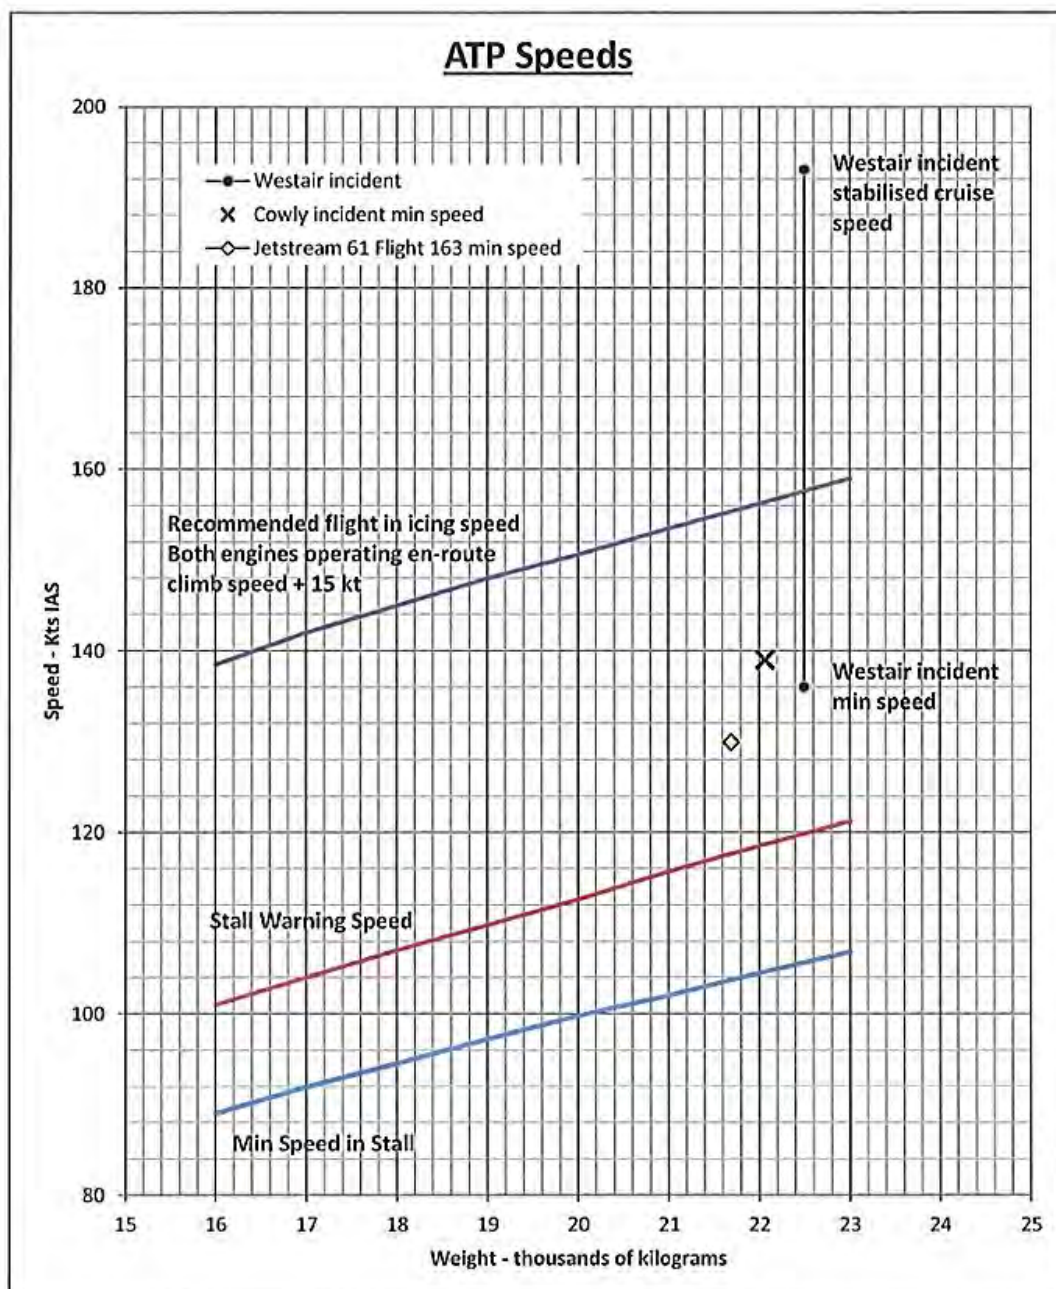
- 1.16.1.1 BAE Systems analyserte FDR-data og utarbeidet en figur som illustrerer hastighetstapet under hendelsen. Her sammenlignes laveste registrerte hastighet både med fabrikantens anbefalte hastighet i isingsforhold, hastighet for aktivering av steilevarsel og laveste steilehastighet (se figur 11). Figuren viser også data fra en tidligere isingshendelse med et tilsvarende fly (Cowley incident, se 1.18.1.2) og erfarte verdier fra testflygingsprogrammet for isingsforhold på den videreutviklede versjonen av flytypen (BAe ATP Jetstream 61, Flight 163 min speed).
- 1.16.1.2 Det fremkommer at laveste hastighet under hendelsen med SE-MAF var 30 kt høyere enn «clean» steilehastighet og 16 kt høyere enn «clean»-hastigheten som aktiverer steilevarselet, men 22 kt lavere enn anbefalt minstehastighet i ising:

Figur 11: Hastighetstap på SE-MAF og minste registrerte hastighet sett i forhold til anbefalt minstehastighet i ising, hastighet for steilevarsel og steilehastighet. Figuren viser også minstehastighet i Cowley-hendelsen og verdi fra testflyging med Jetstream 61. Kilde: BAE Systems

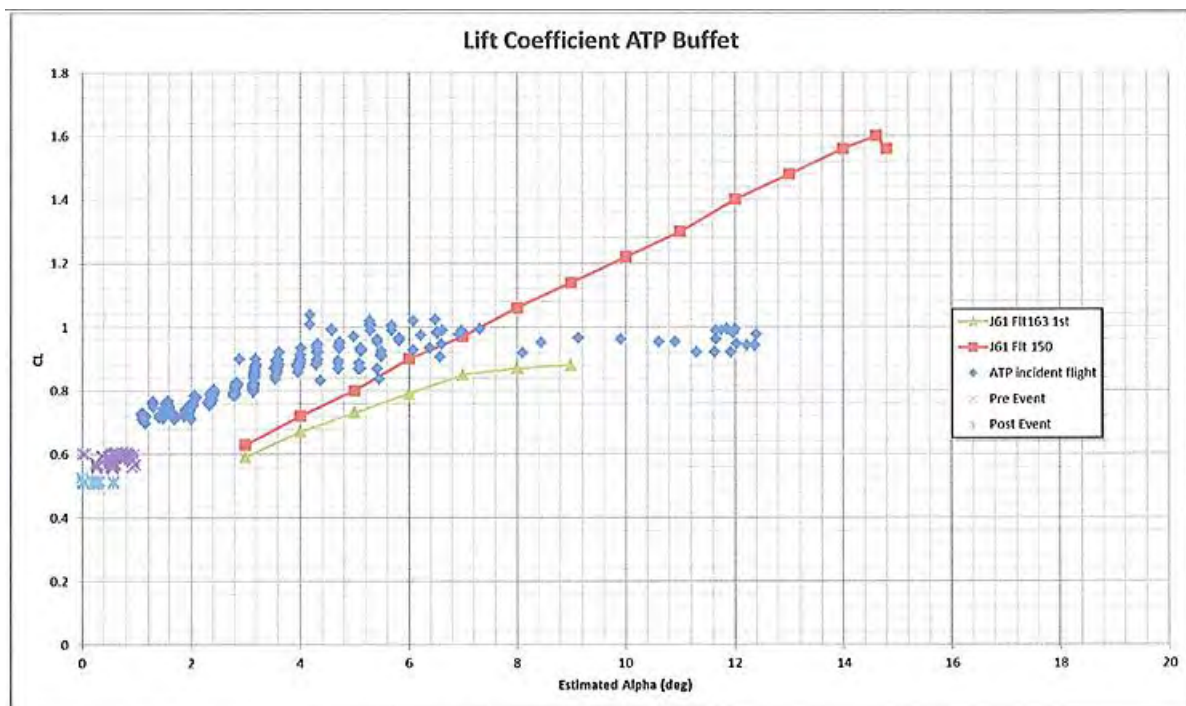
Figur 12: Løftkoeffisient for anslåtte angrepvinkler på den aktuelle flygingen (blå symboler) sammenlignet med Jetstream 61 med henholdsvis «ren» vinge (rød graf) og kunstig isforurenset vinge (grønn graf). Kilde: BAE Systems

- 2.5.6 Beregninger fra BAE Systems som sammenlignet motstand og løftekraft før og etter hendelsen, tyder på at vingens evne til å produsere løft fortsatt var noe redusert etter at hendelsen var over (ref. figur 12). Det har ikke vært mulig å fastslå sikkert hva som var årsaken til dette løftetapet, men det skyldtes trolig is på de ubeskyttede seksjonene av vingeforkantene. Værkartene og FDR-data tyder på at det også i FL130 var kuldegrader, og at flyet fløy i plussgrader kun de siste 5 minuttene av innflygingen (ref. 0-isotermen i
