Slutrapport RL 2016:03

**Olycka vid Pirttivuopio den 6 april 2015
med motorsegelflygplanet SE-UPT av
modellen G 103 C TWIN III SL, opererat
av Segelflygklubben Kiruna.**

Diariernr L-26/15

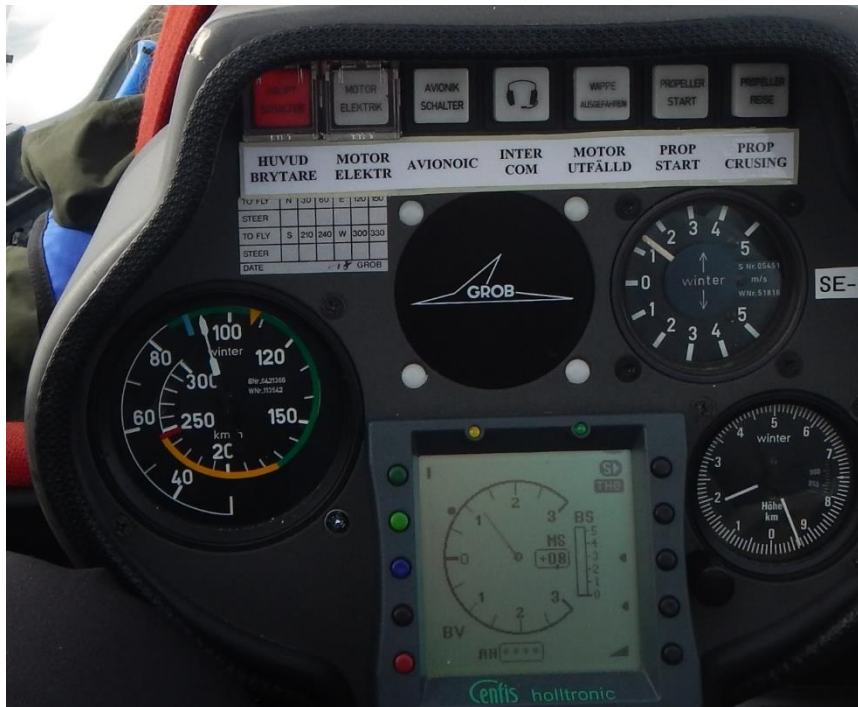
Figur 1. Bilden visar den bakre instrumentbrädan i SE-UPT. Foto: Kjell Ivarsson.

Föraren har uppgett att fartmätarnålen var utanför skalan och stod rakt upp. Av figur 1 framgår att fartmätarens skala är logaritmisk och att en extrapolering av skalan torde ge en fart på minst 350 km/h.

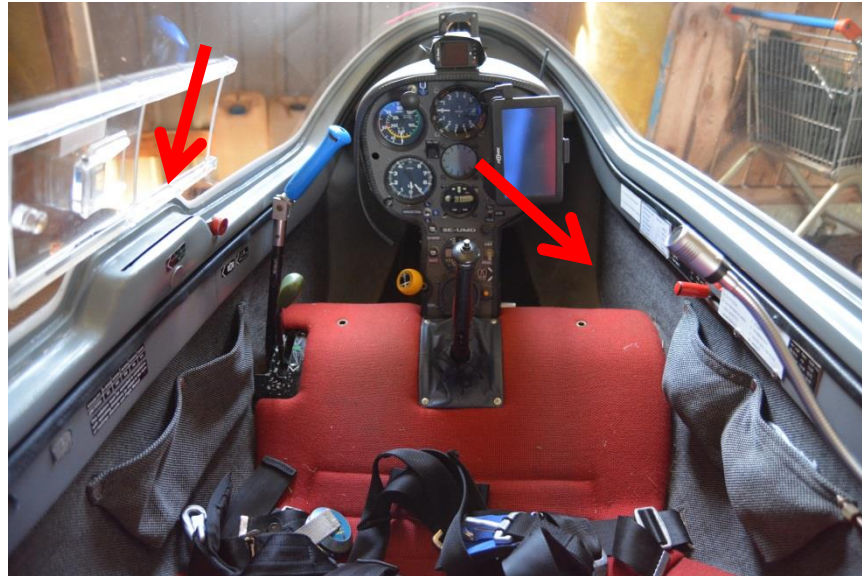
För att nödfälla huven ska två rödmärkta reglage användas. Det vänstra reglaget, som sitter fast i huvramen, ska föras i en båge uppåt/bakåt. Det högra reglaget som sitter fast skrovet, ska dras rakt bakåt. Det är således endast det vänstra reglaget som kan användas för att lyfta bort huven.

Figur 2. Pilarna visar de två nödfällningsreglagen. Foto: Henrik Svensson.

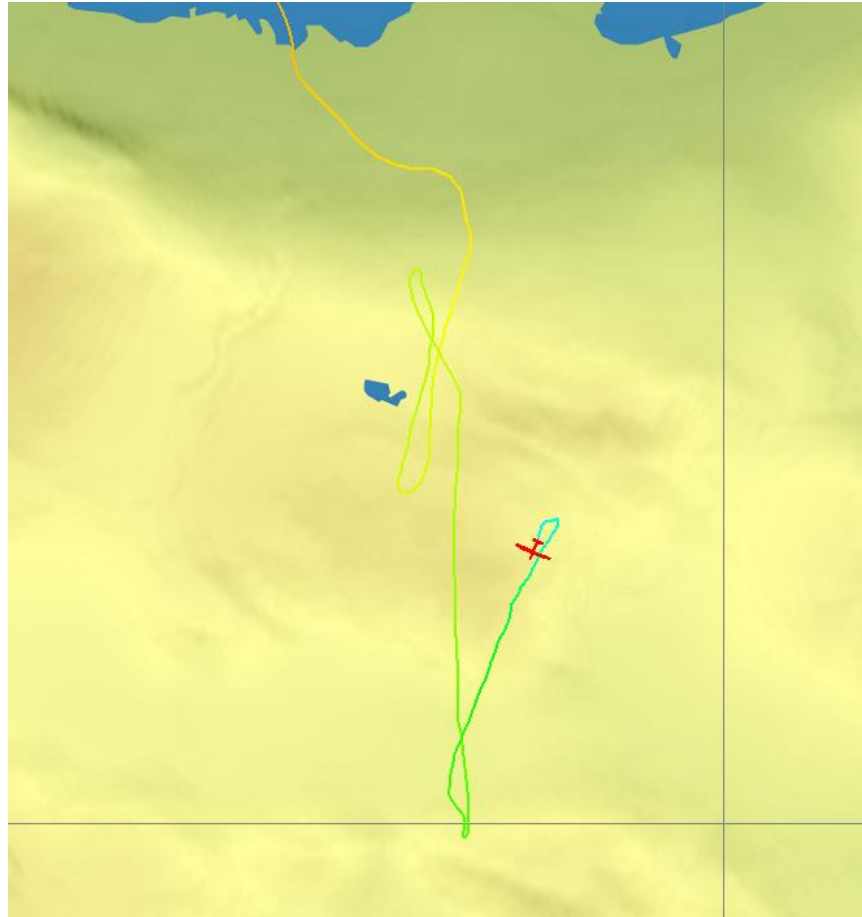
En portabel GPS-logger fanns också ombord. Denna enhet var oskadd och kunde utläsas. Av någon anledning har dock loggningen upphört strax innan händelseförloppet började.

Enligt tillverkaren av loggern kan detta antingen bero på att den stängts av manuellt eller att batteriet blivit svagt. Figur 4 nedan visar den sista delen av loggen, som är registrerad 16.41.37 med positionen 674512N 0190359E på 2033 m över nedslagsplatsen.

Figur 4. Utskrift av spåret fram till den sista loggen. Källa: See You.

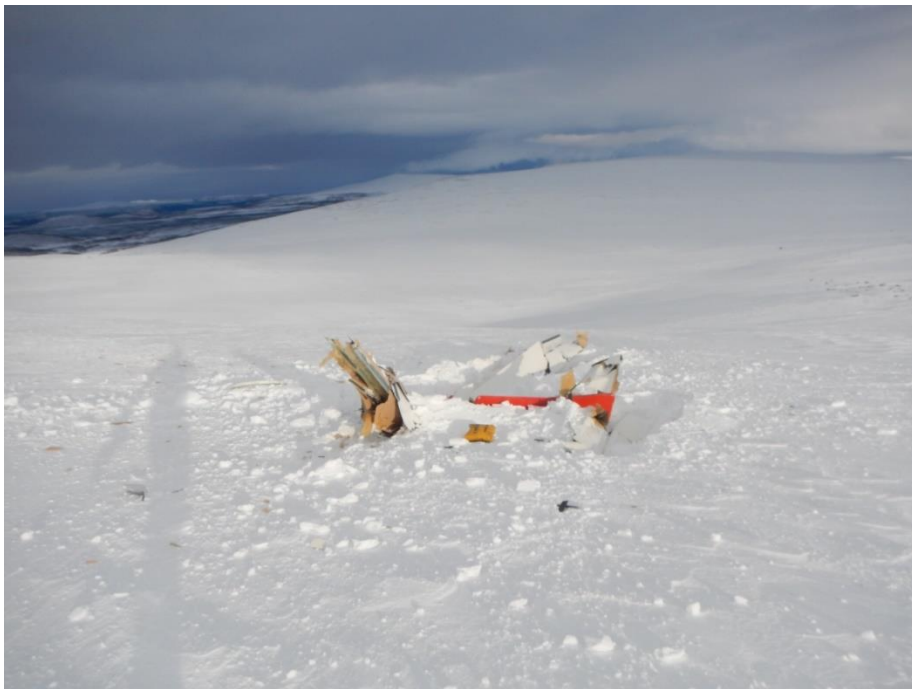
Figur 6. Bilden visar huvudvraket innan bärgningen påbörjades. Foto: Kjell Ivarsson.

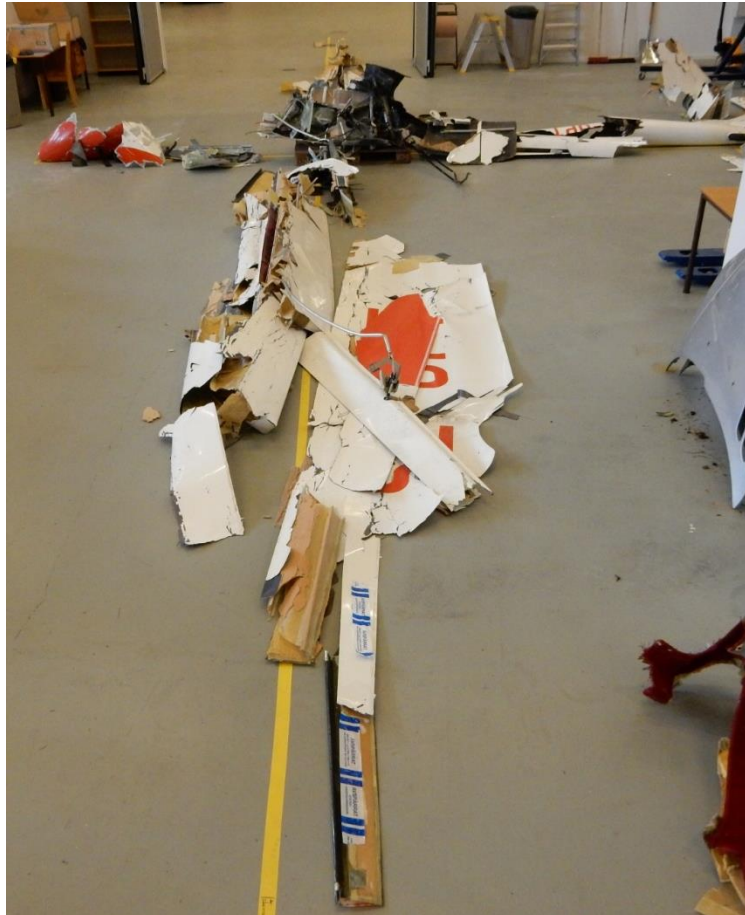
- Flygkroppen med komplett stjärtparti och vingbalkarna. förutom de sista 1,5-2 metrarna har slagit ned vid position A.
- Den främre huvramen fanns vid flygkroppen.
- Det har inte gått att fastställa om huvlåsen öppnats.
- Vingarnas yttre delar och stora delar av det inre vingskalet återfanns vid positionerna C.

- Reparationen som nämnts i 1.6.4 granskades särskilt, men gav ingen anledning till anmärkning.
- Inga tekniska defekter som kan ha bidragit till olyckan framkom vid undersökningen.

Figur 7. Bilden visar vrakdelarna utlagda på rätt position med vänster ving i förgrunden. Delarna märkta med blåvit tejp hittades på annan plats än huvudvraket. Foto: SHK.

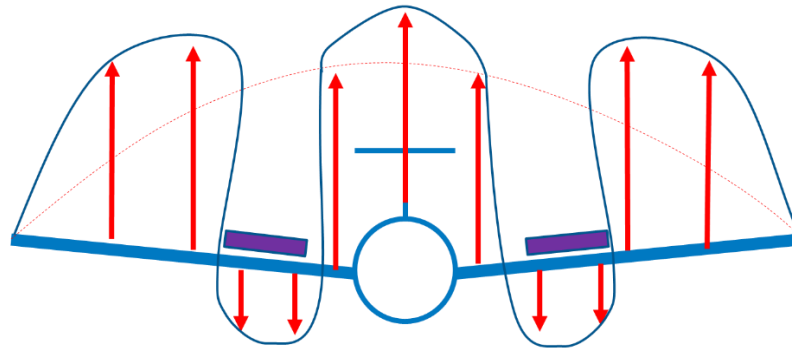
Proven visar att lyftkraften inte bara försvinner utan blir negativ på den del av vingen där luftbromsarna finns. Detta leder till att vingarnas yttre delar får ökad lyftkraft, vilket leder till en ökad belastning på vingbalkarna. Eftersom luftbromsarna är placerade på vingens översida ger de ett nos-upp moment, vilket ökar anfallsvinkeln som i sin tur ökar lyftkraften.

Vid högre fart blir nos-upp momentet större samtidigt som effekten av anfallsvinkelökningen blir större i och med ökningen av det dynamiska trycket.

Figur 8. Figuren visar den principiella lyftkraftsfördelningen med utfällda luftbromsar. Den streckade bågen visar lyftkraftsfördelningen med infällda luftbromsar.

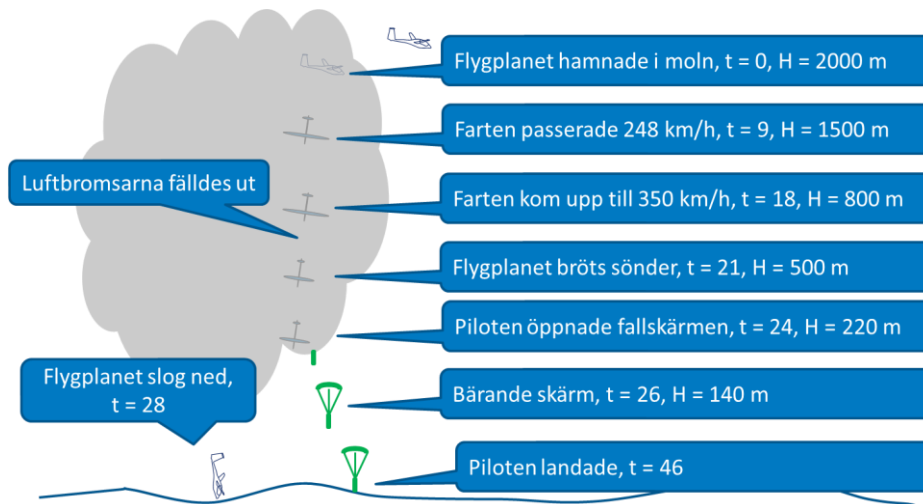
Med ledning av tillgängliga fakta kan nedanstående händelseförlopp vara sannolikt. Höjd- och tidsangivelserna får dock anses ungefärliga då mycket bygger på förarens berättelse och hans bedömningar av tidsförloppen. Samtidigt ger inte de fysiska förutsättningarna möjlighet till stora differenser.

Figur 10. Ett sannolikt händelseförlopp.
