## *Slutrapport RM 2016:01*

**Olycka vid utbildning i mörkernavigering  
då en G-båt ur Försvarsmakten  
kolliderade med en boj den 1 oktober 2014  
vid Klövholmsgrund.**

Diarienum M-13/14

2016-02-17

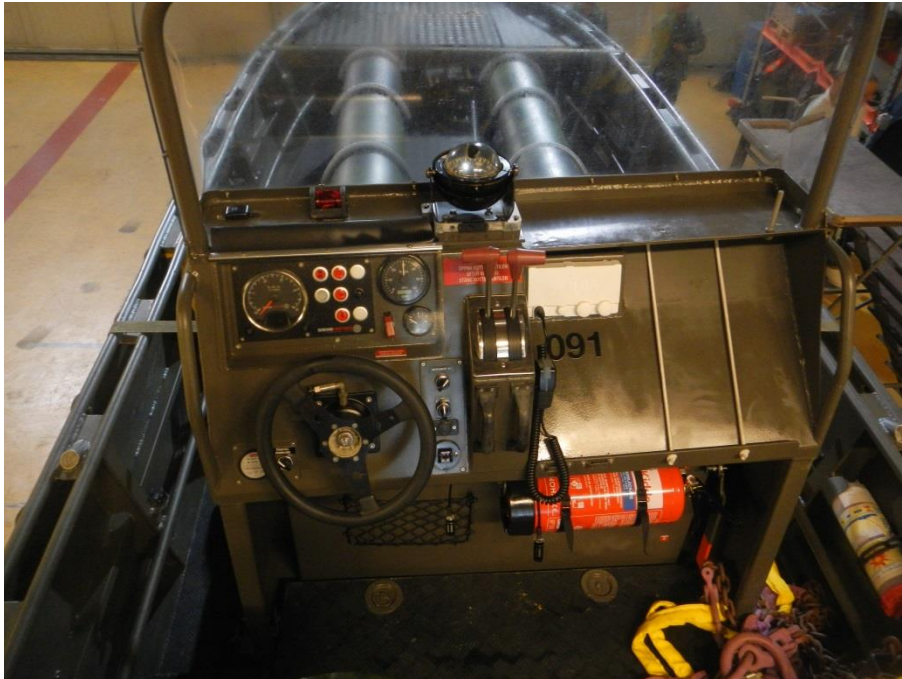
Figur 2. G-båt 091 efter händelsen. Under det vita täcklocket på styrpulpets styrbordssida är båtens radioutrustning placerad.

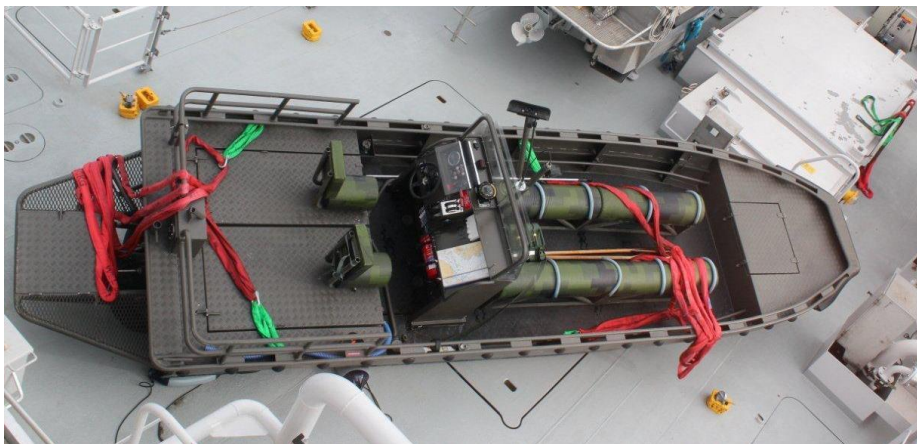
Figur 3. G-båt 091 efter bärgning och ombord på Kustbevakningens fartyg. På bilden syns förarens och navigatörens upphållsplatser samt maskinrumsluckorna där instruktören har uppehållit sig. Foto: KBV.

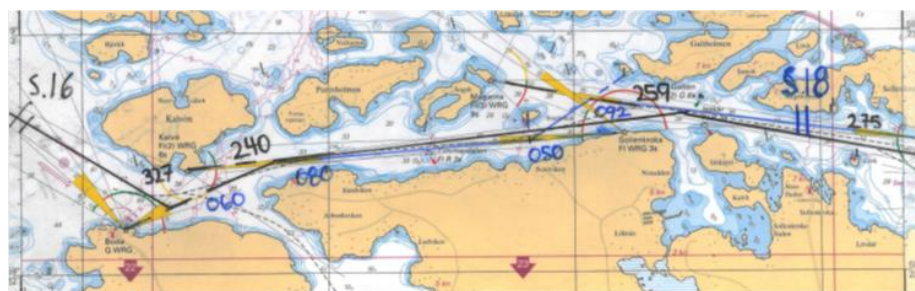
Enligt vad som framkommit vid intervjuerna gjordes ruttplaneringen för avsnittet mellan Rindö och Korsö innan avfärd från Rindö. Sjökortet som användes för detta var Sjöfartsverkets Båtsporkort 2013, Möja-Dalarö. Det fanns dock inte tid att utföra ”torrnavigering” som annars är brukligt innan avfärd och därmed inte heller tid för instruktören att kontrollera ruttplaneringen före avfärd från Rindö. Den gamla ruttplaneringen från Korsö in mot Stockholm fanns kvar i sjökortet med kursangivelser, girpunkter och kurslinjer i svart färg. Ruttplaneringen på utgående från Stockholm var fram till Sollenkroka i ljusblå färg, för såväl kurslinjer som kursangivelser. Därefter var kurslinjerna fortfarande i ljusblå färg, men kursangivelserna utfördes med svart färg. Se figur 5 och 6.

Figur 5. Ruttplaneringen i aktuellt ledavsnitt.

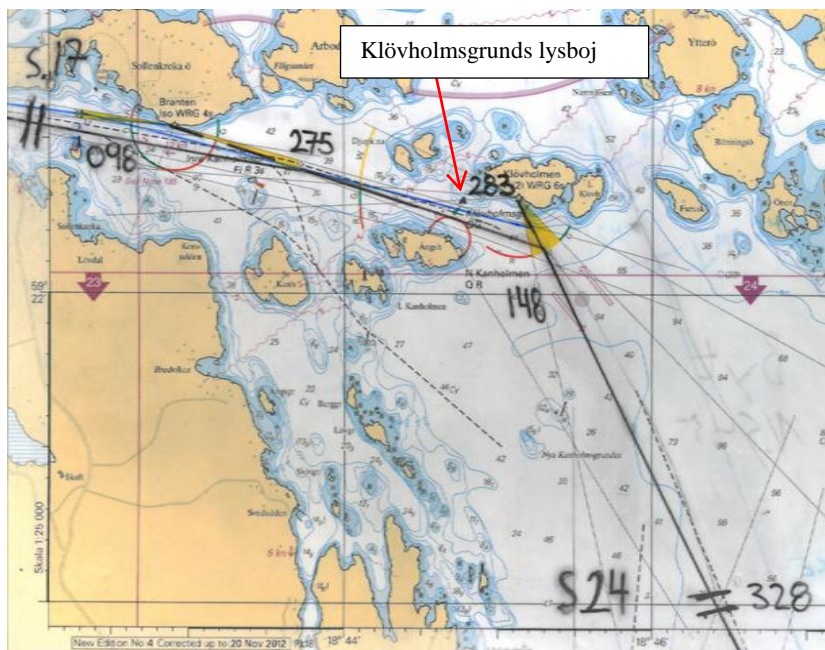
Figur 6. Ruttplaneringen vid olycksplatsen.

Den sista kurslinjen innan händelsen, Lövkobben – Klövholmensgrund QG var enligt ruttplaneringen tänkt att löpa i Brantens vita sektor akterut till dess att Klövholmens fyr var strax akter om tvärs om babord och hade skiftat till vit, därefter en styrbordsgir ner mot Yxhammarskobben. Uppgifter som framkom under intervjuerna visar på att den på förhand gjorda ruttplaneringen inte följdes och att man från G-båten praktiserade en visuell dagnavigeringsmetod med stöd av bildförstärkare som kombinerades med navigering i fyrsektorer. Den sista kursens styrmärke var ”femma, mitt i sundet” mellan öarna Ängsholmen – Klövholmen, nära bojen som de senare kolliderade med. Samtidigt var fyren Brantens vita sektor ledande akterut enligt ruttplaneringen.

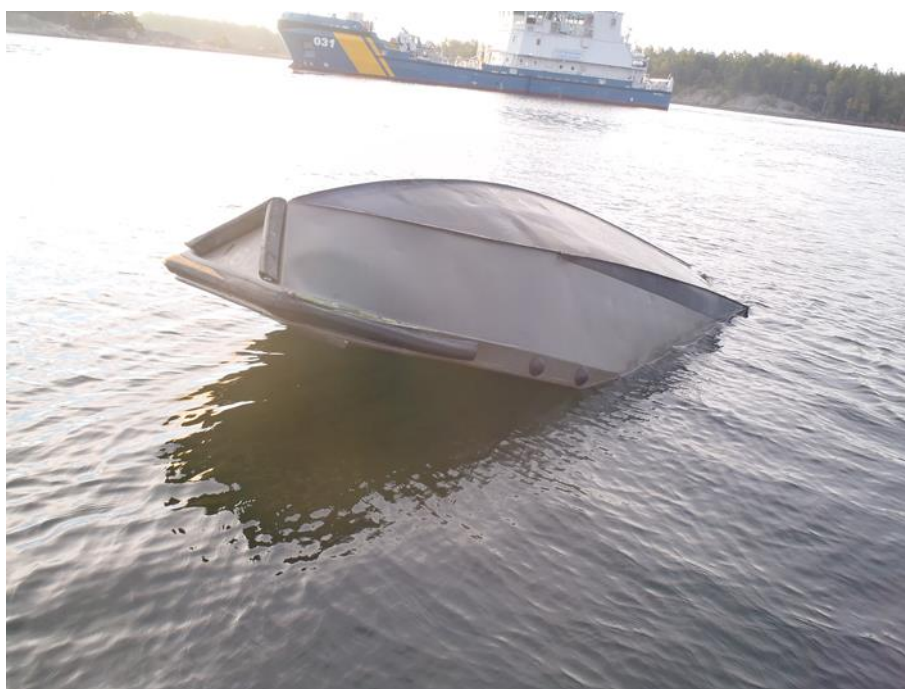
Efter förlisningen hamnade båten i ett flytläge med stäven ovanför vattenytan med kölen upp (se figur 9) och upptäcktes av en privatperson sedan det blivit ljust. Båten bärgades den 2 oktober 2014 av Kustbevakningens fartyg KBV 031.

Figur 9. G-båtens flytläge i samband med bärgning. Foto: KBV.

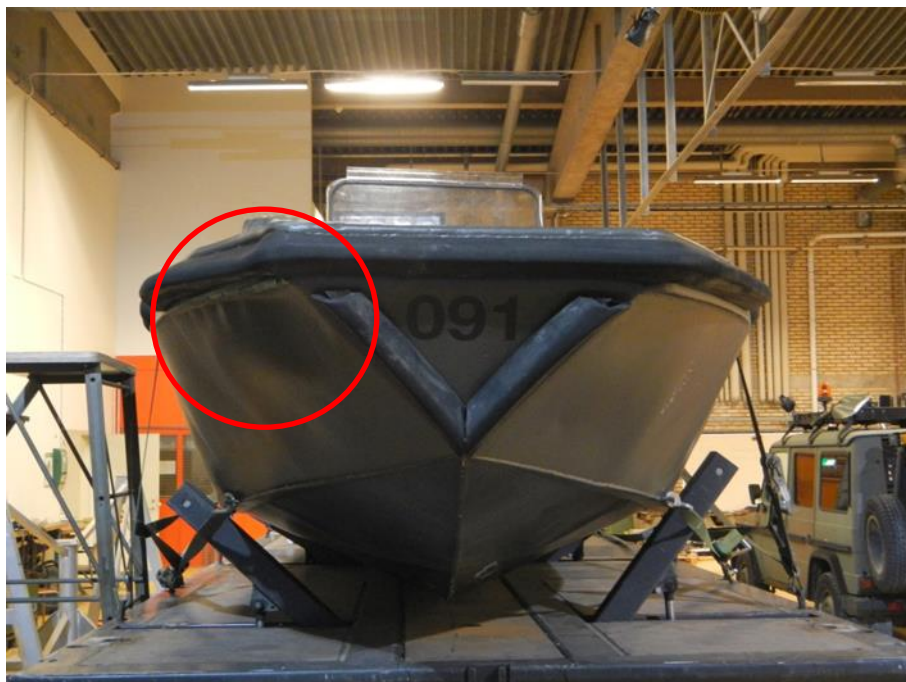
Vid den tekniska undersökningen av båten konstaterades att den hade en kollisionsskada i stävens styrbordssida där skrovet deformerats samt att det fanns avvikande färgrester (se figur 10).

Figur 10. G-båten med intryckning på förstäven på bildens vänstra sida.

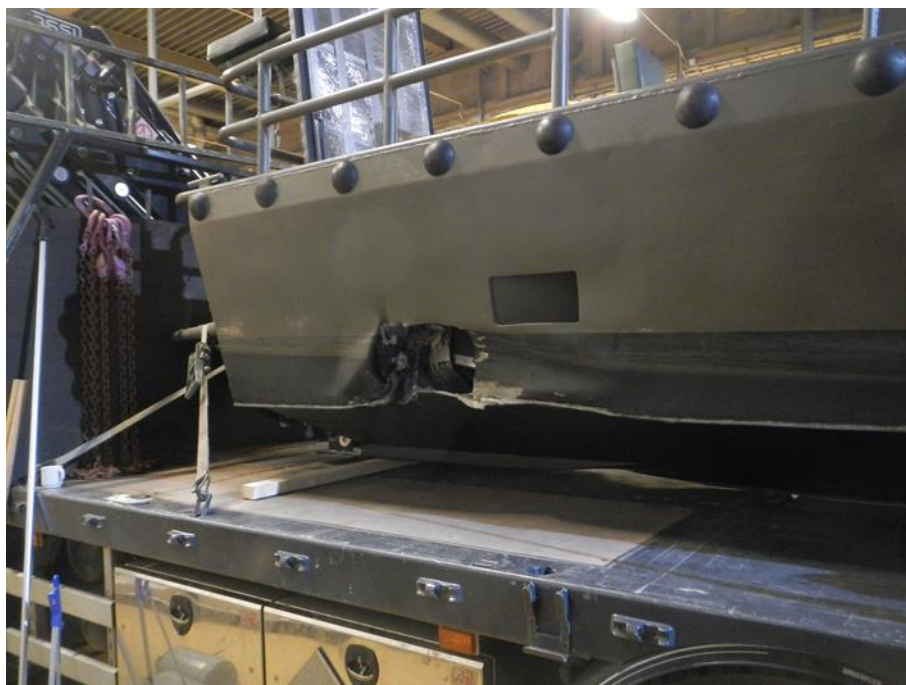
Kollisionen hade förutom intryckning av båtens skrov även lett till viss deformation av båtens fördäck. Båten hade även en penetrerande skrovskada under vattenlinjen ca 800 mm för om akterstävans in i maskinrummet på styrbordssida (se figur 11).

Figur 11. Skrovskada på G-båtens styrbordssida.

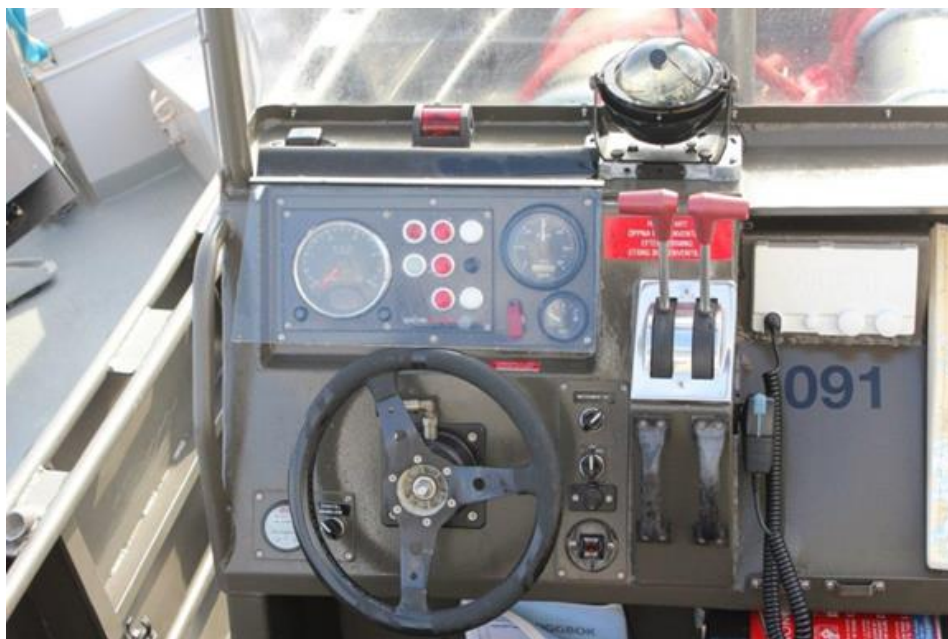
Det noterades även att båtens loggvärde hade fastnat vid 30 knop (se figur 12). Reglage och logg hade motsvarande läge vid Kustbevakningens bärgning.

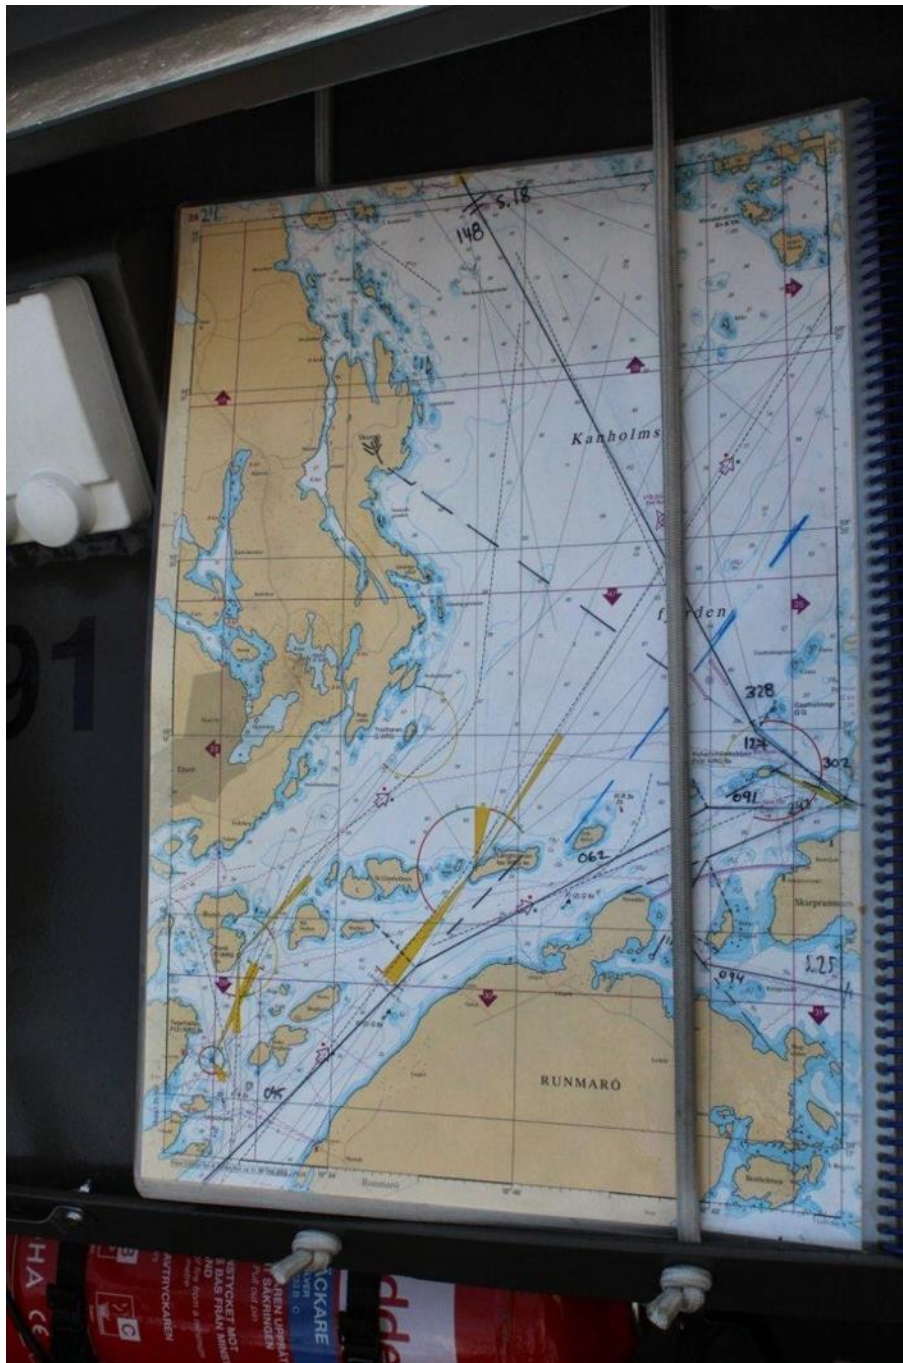
Det konstaterades även att det sjökortsuppslag som var fastsatt på navigatörsplatsen inte visade det område där båten befann sig vid olyckan, utan visade det område där båten skulle färdas under nästa ledben (se figur 13).

Figur 13. Det vid bärgningen uppslagna sjökortet över nästa ledavsnitt.

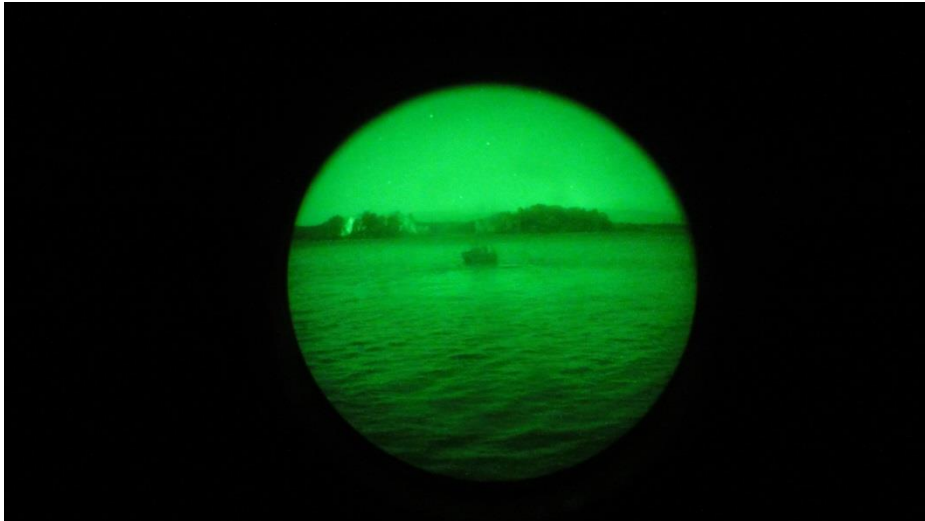
Figur 14. G-båt fotograferad genom ett bildförstärkarrör. Ingen belysning är tillslagen ombord på den iakttagna G-båten.

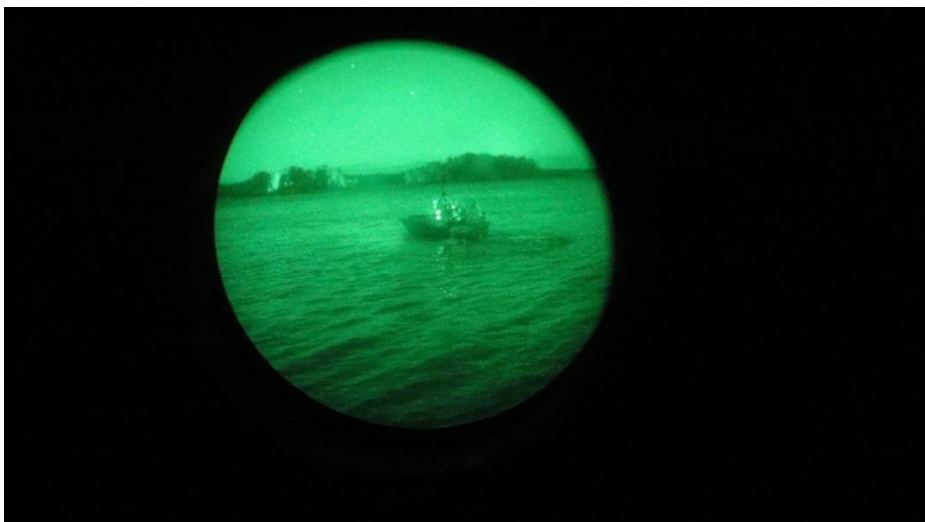
Figur 15. G-båt fotograferad genom ett bildförstärkarrör. Endast instrumentbelysning är tillslagen ombord. Förstärkningen är vid detta tillfälle något neddragen men bakgrunden framträder fortfarande ganska tydligt.

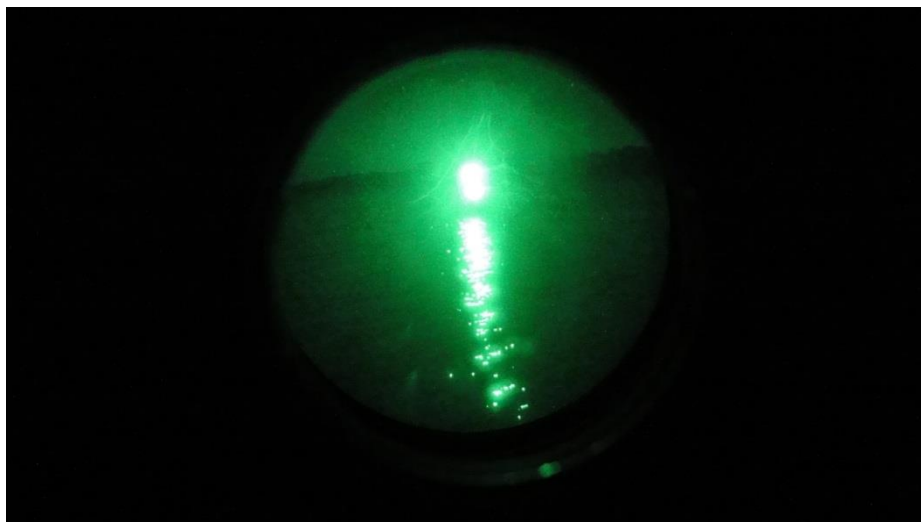
Figur 16. G-båt fotograferad genom ett bildförstärkarrör. Lanterna och instrumentbelysning är tillslagna ombord. Den automatiska förstärkningen är kraftigt neddragen men man kan urskilja att det finns två starka ljuskällor, i detta fall topp och sidolanterna vilka även speglas i vattnet. Av bakgrunden är det inte mycket som framträder.

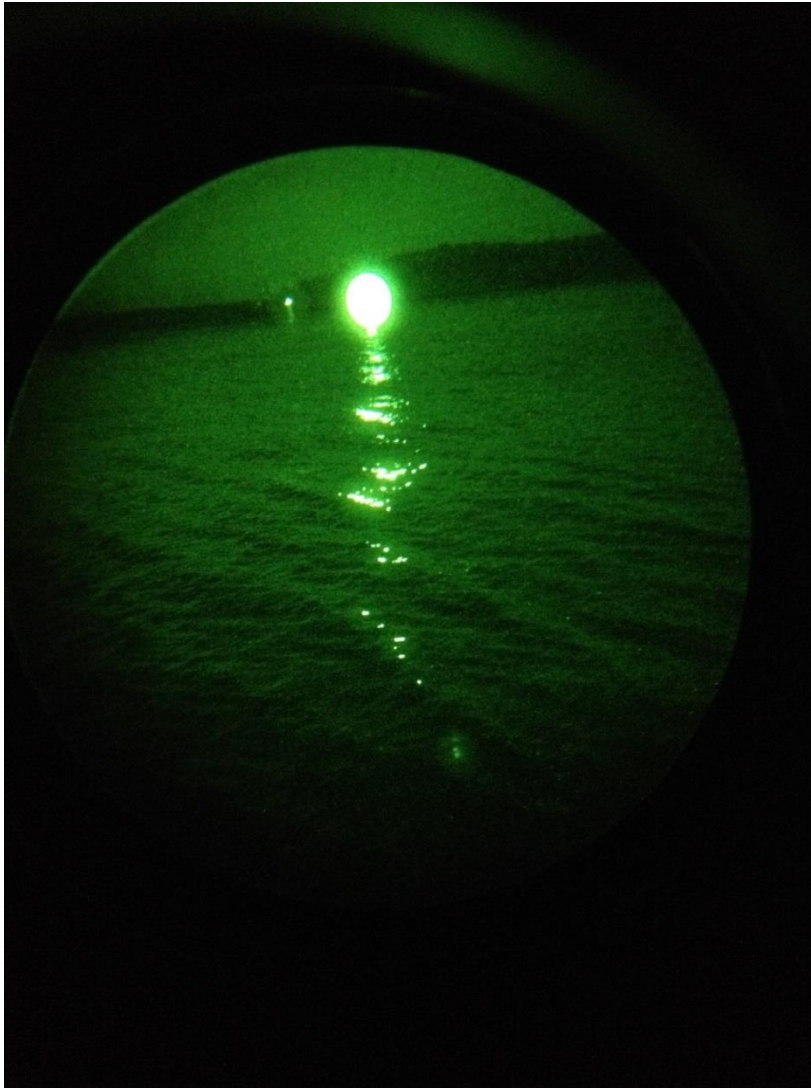
Anledningen till detta är att bildförstärkare arbetar med och förstärker ljus i huvudsak inom våglängdsområdet 600 – 900 nm<sup>20</sup>, medan den gröna LED-belysningen i bojen ligger i huvudsak i våglängdsområdet 450 – 550 nm.

Figur 17. Bild på Klövholmens lysboj fotograferad genom ett bildförstärkarrör. Bojen är det svaga vänstra ljuset i bild. Det starkt lysande ljuset är en G-båt med tända lanternor.
