**Statens haverikommission**  
Swedish Accident Investigation Board

## ***Rapport RL 2005:15***

### **Olycka med flygskärm Gin Boomerang III i Valle de Bravo, Mexico, den 22 januari 2004**

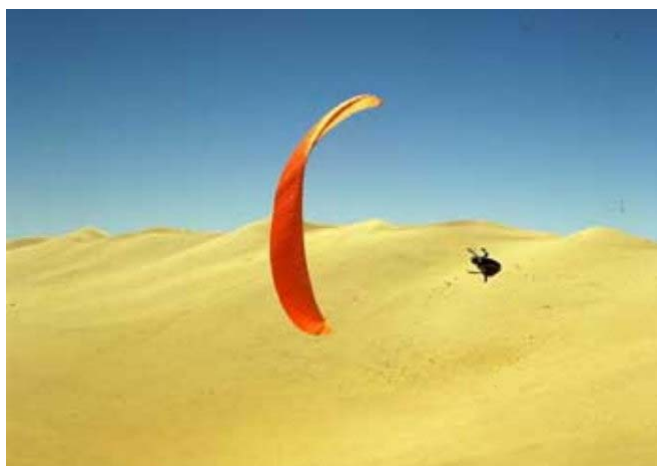
Föraren deltog i en grupp europeiska flygskärmsförare som besökte Valle de Bravo i Mexico i avsikt att träningsflyga och tävla. Den aktuella flygningen, en träningsflygning, startade ca 11.25 lokal tid. När föraren efter ca tre timmars flygning närmade sig landningsplatsen hade han fortfarande överskottshöjd. Han påbörjade därför en s.k. spiral dvs. en kontinuerlig sväng med stor lastfaktor och hög sjunkhastighet. Efter ett par varv ökade han lutningen ytterligare något. Strax därefter brast ena sidans linor mellan förarens sele och skärmen vilken då kollapsade. Föraren kastade sin nödskärm. Denna vecklades enligt vittnen inte ut utan lossnade från selen och föraren föll handlost mot den underliggande sjön. Höjden var då ca 100 m.

*Spiral*

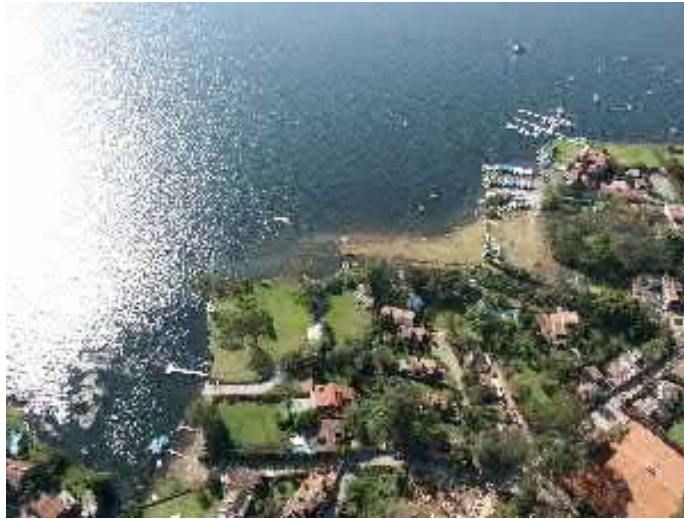
*Landningsplatsen (sandstranden) från luften*

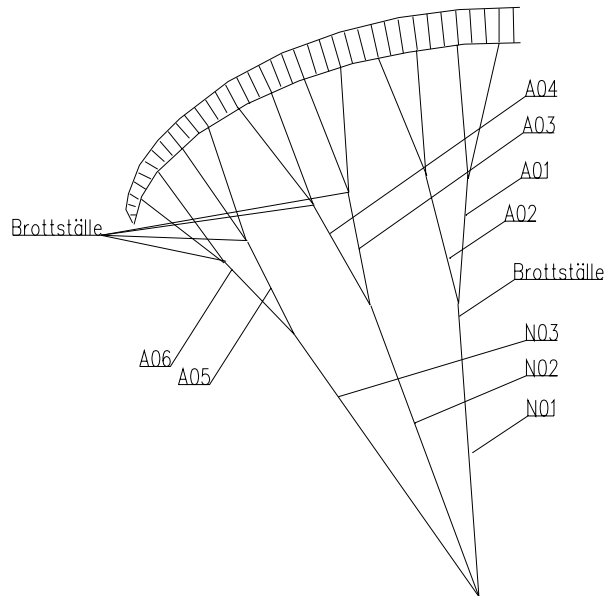
Flygskärmen och dess linor har undersökts av SHK tillsammans med personal från Svenska skärmflygförbundet, SSFF. Undersökningarna gav vid handen att samtliga A, B, C och D-linor på vänster sida var avslitna, de

flesta vid den sista förgreningen närmast skärmen. Även på höger sida hade en majoritet av linorna brustit.

Vänster sidas A- linor med numrering och brottställen.

För att få en uppfattning om de aktuella linornas förmåga att uppta de laster de utsätts för under flygning har ett antal av olycksskärmens linor draghållfasthetsprovats hos CSM Materialteknik AB. Resultatet redovisas nedan, tillsammans med av tillverkaren angivna värden som jämförelse. Vid bärgningen av föraren klipptes de flesta linor av på minst ett ställe. Av den anledningen har det inte med säkerhet alltid gått att identifiera enskilda linor, varför resultatens spridning får ses som en osäkerhet i beräkningarna. Det har dock varit möjligt att i de flesta fall se skillnad i brottytan på klippta och avslitna linor.

Lindiameter	Numrering (gäller A-linor)	Lintillverkarens uppgivna värde	Uppmätt brottstyrka, lina	Uppmätt brottstyrka, förgrening
0.9 mm	N01-N03	1 200N	627-812N	-
0.7 mm	A01-A06	800N	671-683N	307-445N

Som synes är provresultatens värden betydligt lägre än de lintillverkaren uppger.

Om lyftkraftfördelningen i spännviddsledd antas vara i huvudsak elliptisk och linans styrka ligger inom området angivet i 1.16.1, finner man att vid 5.6 till 7.3 g brister lina NO1, vilket motsvarar en lutning i sväng av 80° resp. 82°. Observera den kraftiga ökningen i belastning vid en lutningsökning av bara två grader.

Sannolikt har lyftkraften som upptogs av lina NO1 vid brottet momentant flyttats över till lina NO2, varvid styrkan hos lina AO3 överskridits och den brustit i förgreningen. Ett liknande förlopp har sedan fortsatt utåt mot vingspetsen tills någon lina i varje lastväg brustit och skärmen kollapsat. Händelsekedjan upplevs troligen som mer eller mindre ögonblicklig. Enligt flygskärmens manual är skärmen provad att hålla för 8 g med standardlinor. Man rekommenderar ändå att föraren inte utför avancerad flygning.

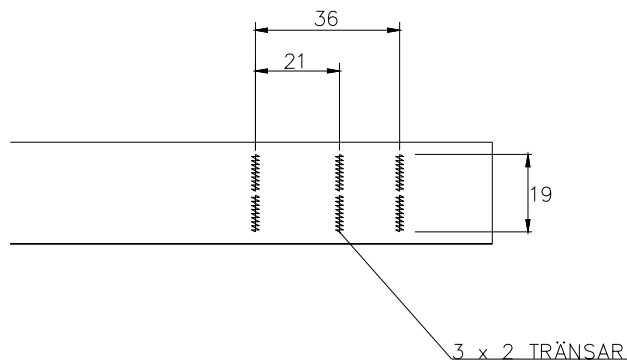
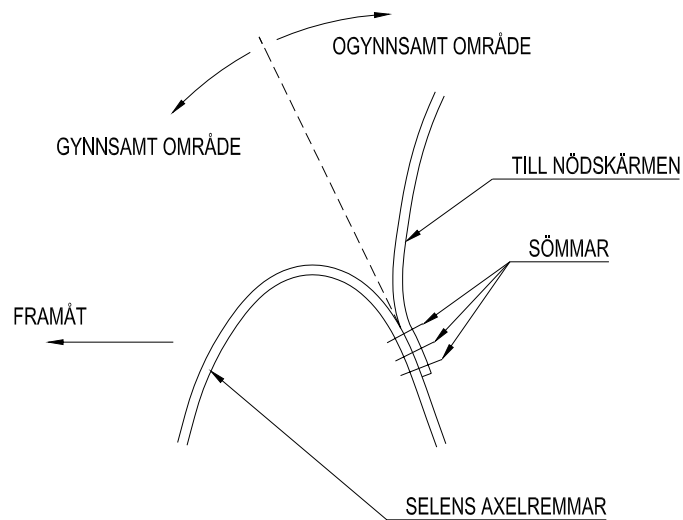
Selen har undersökts av SHK. Det kunde konstateras att sömmarna mellan selen och remmen som förbinder nödskärmen med selen hade brustit.

Förbindelsen mellan själva selen och remmen som nödskärmen är fäst vid är utförd så att remmen lagts ovanpå selens axelremmar och sedan fästs med tre sömsrader, sk. tränsar. Se illustration nedan. Konstruktionen är sådan att sömmarna utsätts för rivlaster om remmen belastas inom det ogynnsamma området i den nedre bilden. Rivlaster medför att en sömsrad i taget tar upp lasten, och därmed minskar styrkan i förbindelsen dramatiskt.

Firma Airsafe AB har gjort en teoretisk analys av sömmarna samt utfört praktiska prov för att verifiera beräkningarna. Rapporten återfinnes som bilaga 1. Sammanfattningsvis kan sägas att när sömmen belastas inom det gynnsamma området är styrkan i förbindelsen ungefär hälften av vad som är brukligt vid dimensionering av fallskärmsutrustning. Vid laster inom det ogynnsamma området kan styrkan, beroende på riktning, bli som mest ytterligare halverad.

Beräknad hållfasthet vid gynnsam dragning är ca 9 300 N, vid dragprovet brast remmen vid 9 200 N. Vid rivning (dragning i det ogynnsamma området) brast sömmarna vid ca 1 900 N.

Som tidigare nämnts i 1.16.3 klarar en tränssöm av aktuell typ beräkningsmässigt 9 300 N vid gynnsam dragning. De praktiska proven styrker detta, men visar även att vid ogynnsam dragning kan hållfastheten minska till 1 900 N. Det faktum att selen använts vid ett tidigare tillfälle när nödskärmens utlösts kan ha medfört att de tidigare nämnda sömmarna redan före den aktuella händelsen varit försvagade.

Händelsen visar att selar bör besiktigas med lämpliga intervall, och av det följer att journal- eller följekort bör införas.
