# **Rapport final de la Commission fédérale d'enquête sur les accidents d'aviation**

du planeur Rhoenlerche II HB-775

survenu le 6 juin 1981

à l'aérodrome de Bex

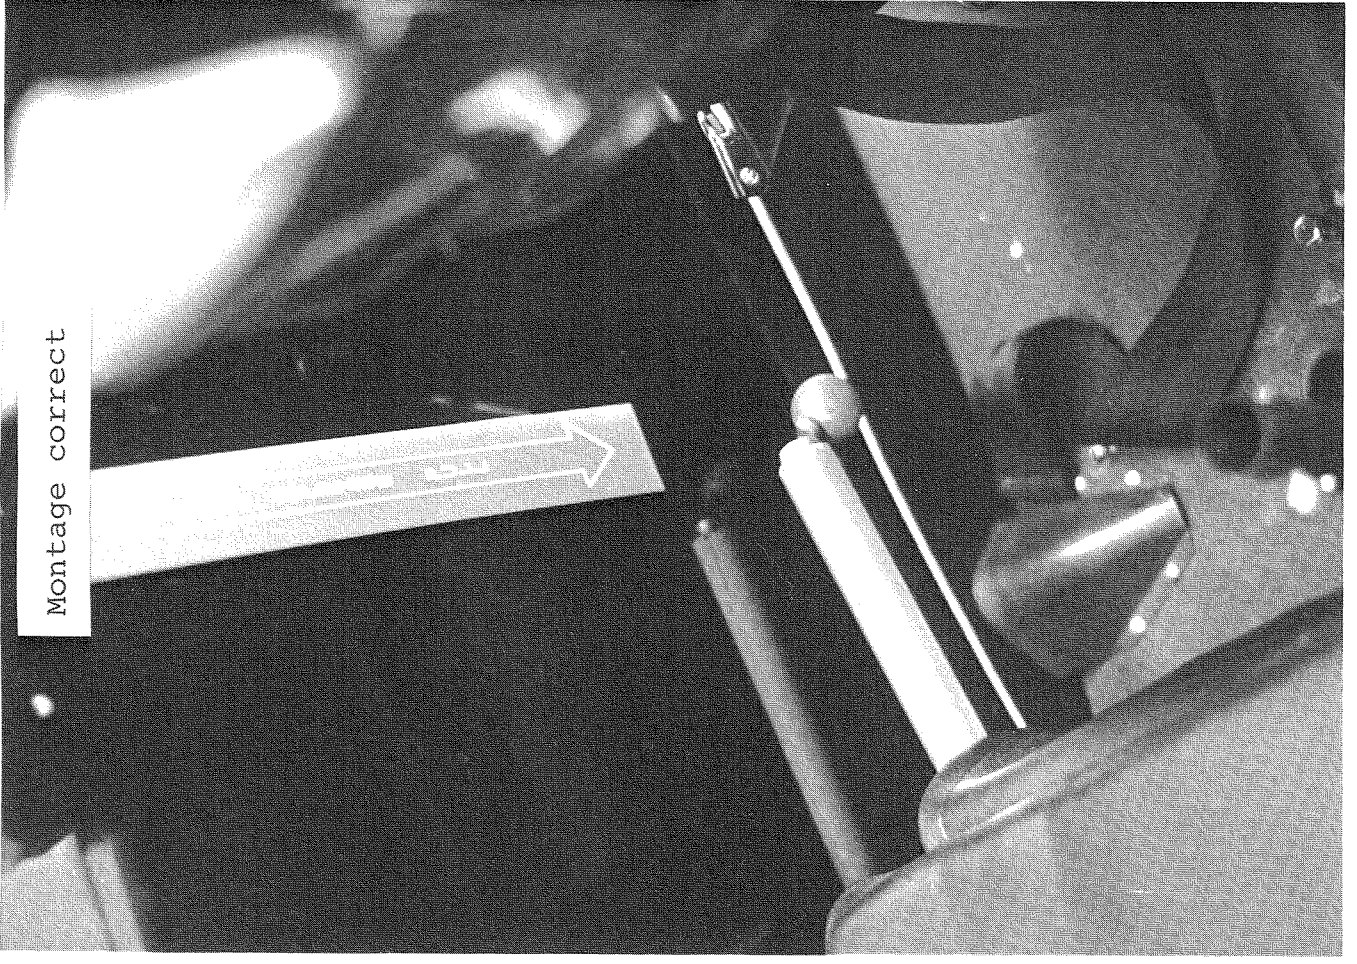
Commande à cable Bowden du crochet de remorquage

Montage correct

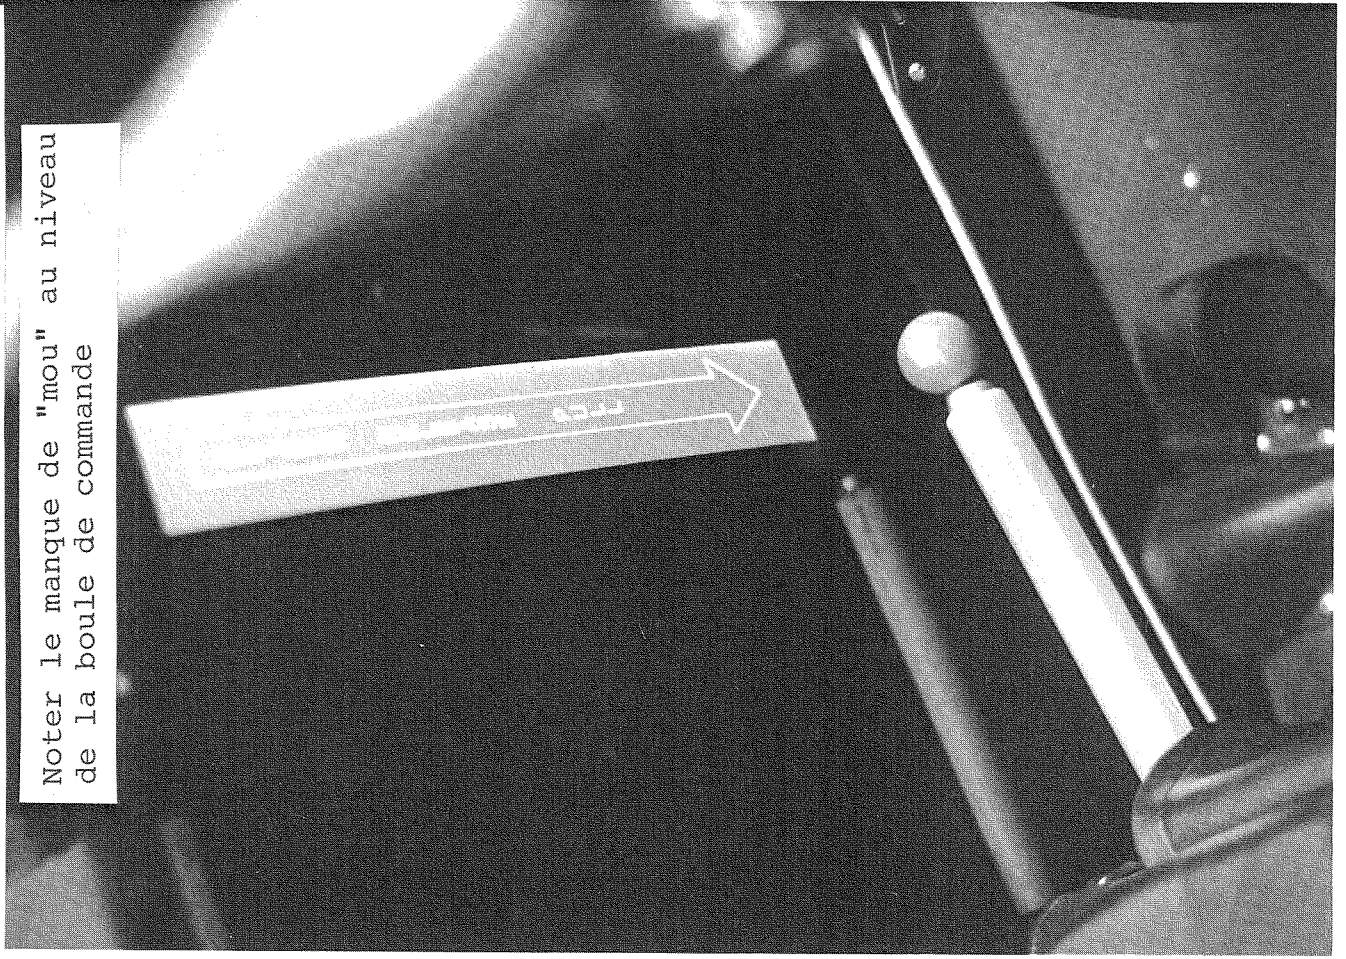
Commande à cable Bowden. du crochet de remorquage

L'examen du mécanisme du crochet n'a pas révélé d'anomalie. En revanche, le système de commande présentait une absence de jeu au niveau du câble de traction, susceptible de favoriser un déclenchement intempestif de la corde de remorquage (voir annexe).

- ouverture accidentelle du crochet due à l'absence de "mou" au niveau du câble de commande.
- actionnement intempestif par le pilote de l'avion, par exemple à la suite d'un mouvement de la main à la recherche de la boule de commande, placée en arrière du siège pilote, dans le but d'exercer la précision du geste.

Noter le manque de "mou" au niveau de la boule de commande
