# **Rapport final de la Commission fédérale d'enquête sur les accidents d'aviation**

de l'avion Piper PA-28-140/160 HB-OHU

survenu le 6 juin 1981

au Col de Jaman/VD

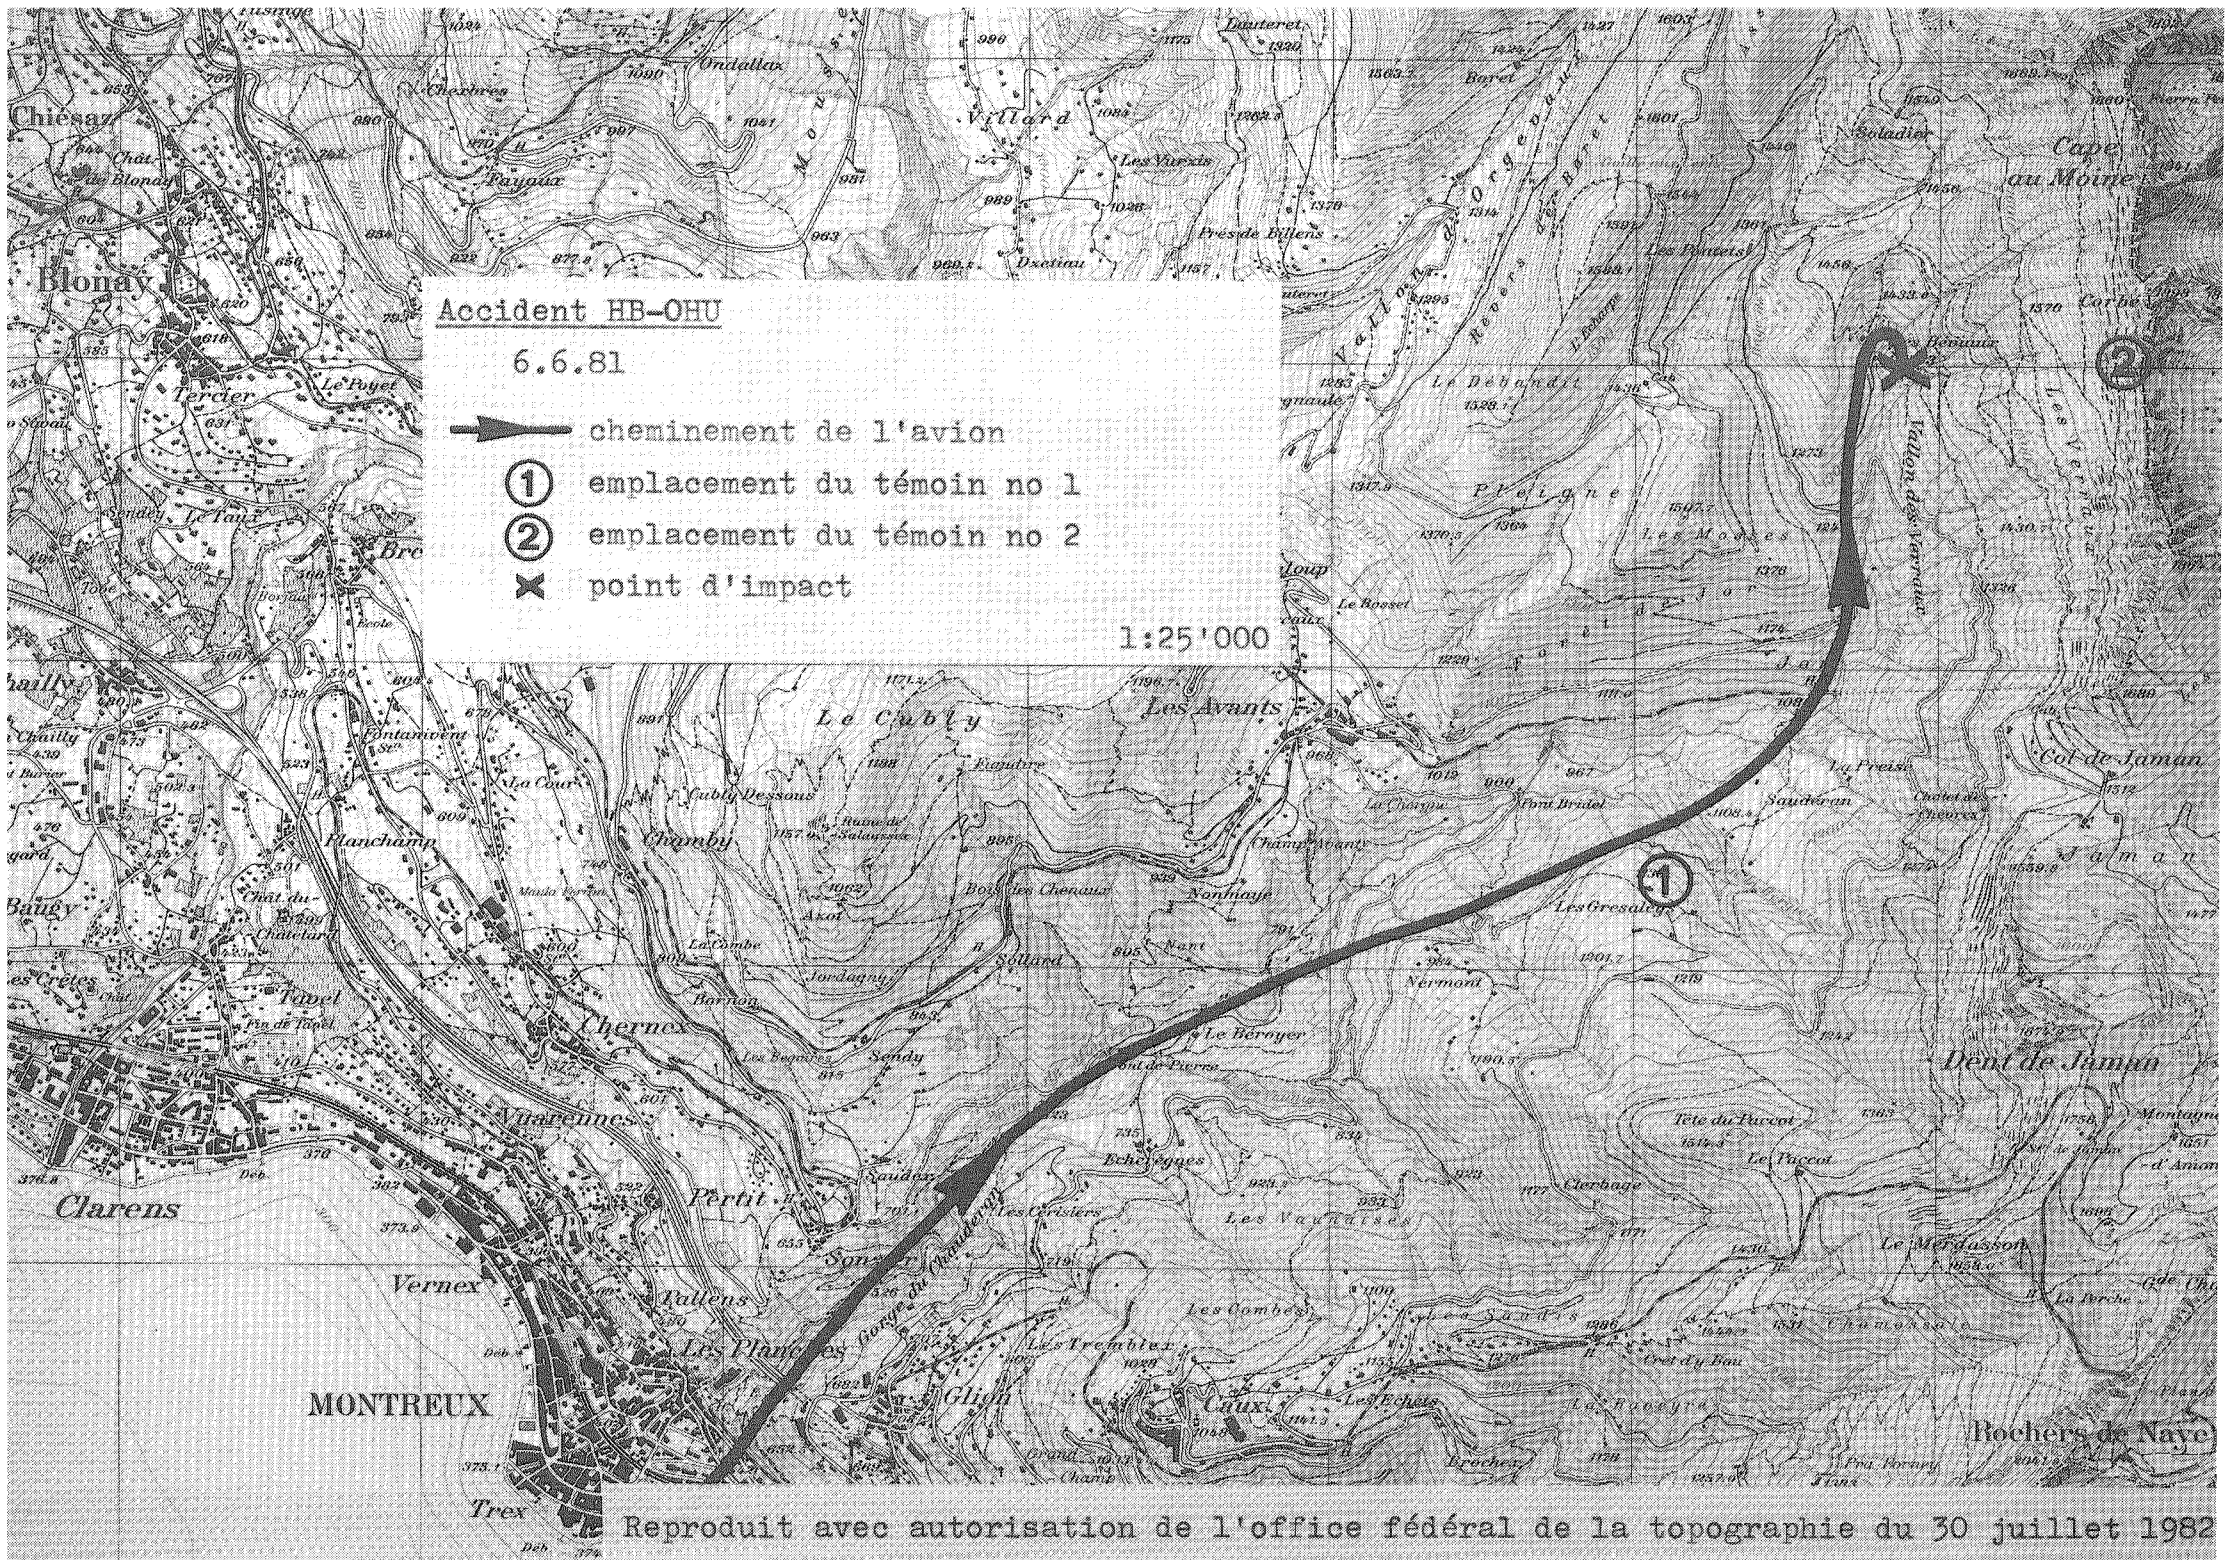
On peut admettre que le pilote avait l'intention, en s'engageant dans ce vallon, de survoler le col qui le ferme à l'450 m/mer. Cela signifie qu'il aurait dû se trouver à l'600 m/mer à proximité du col, ce qui n'a manifestement pas été le cas (annexe 1).

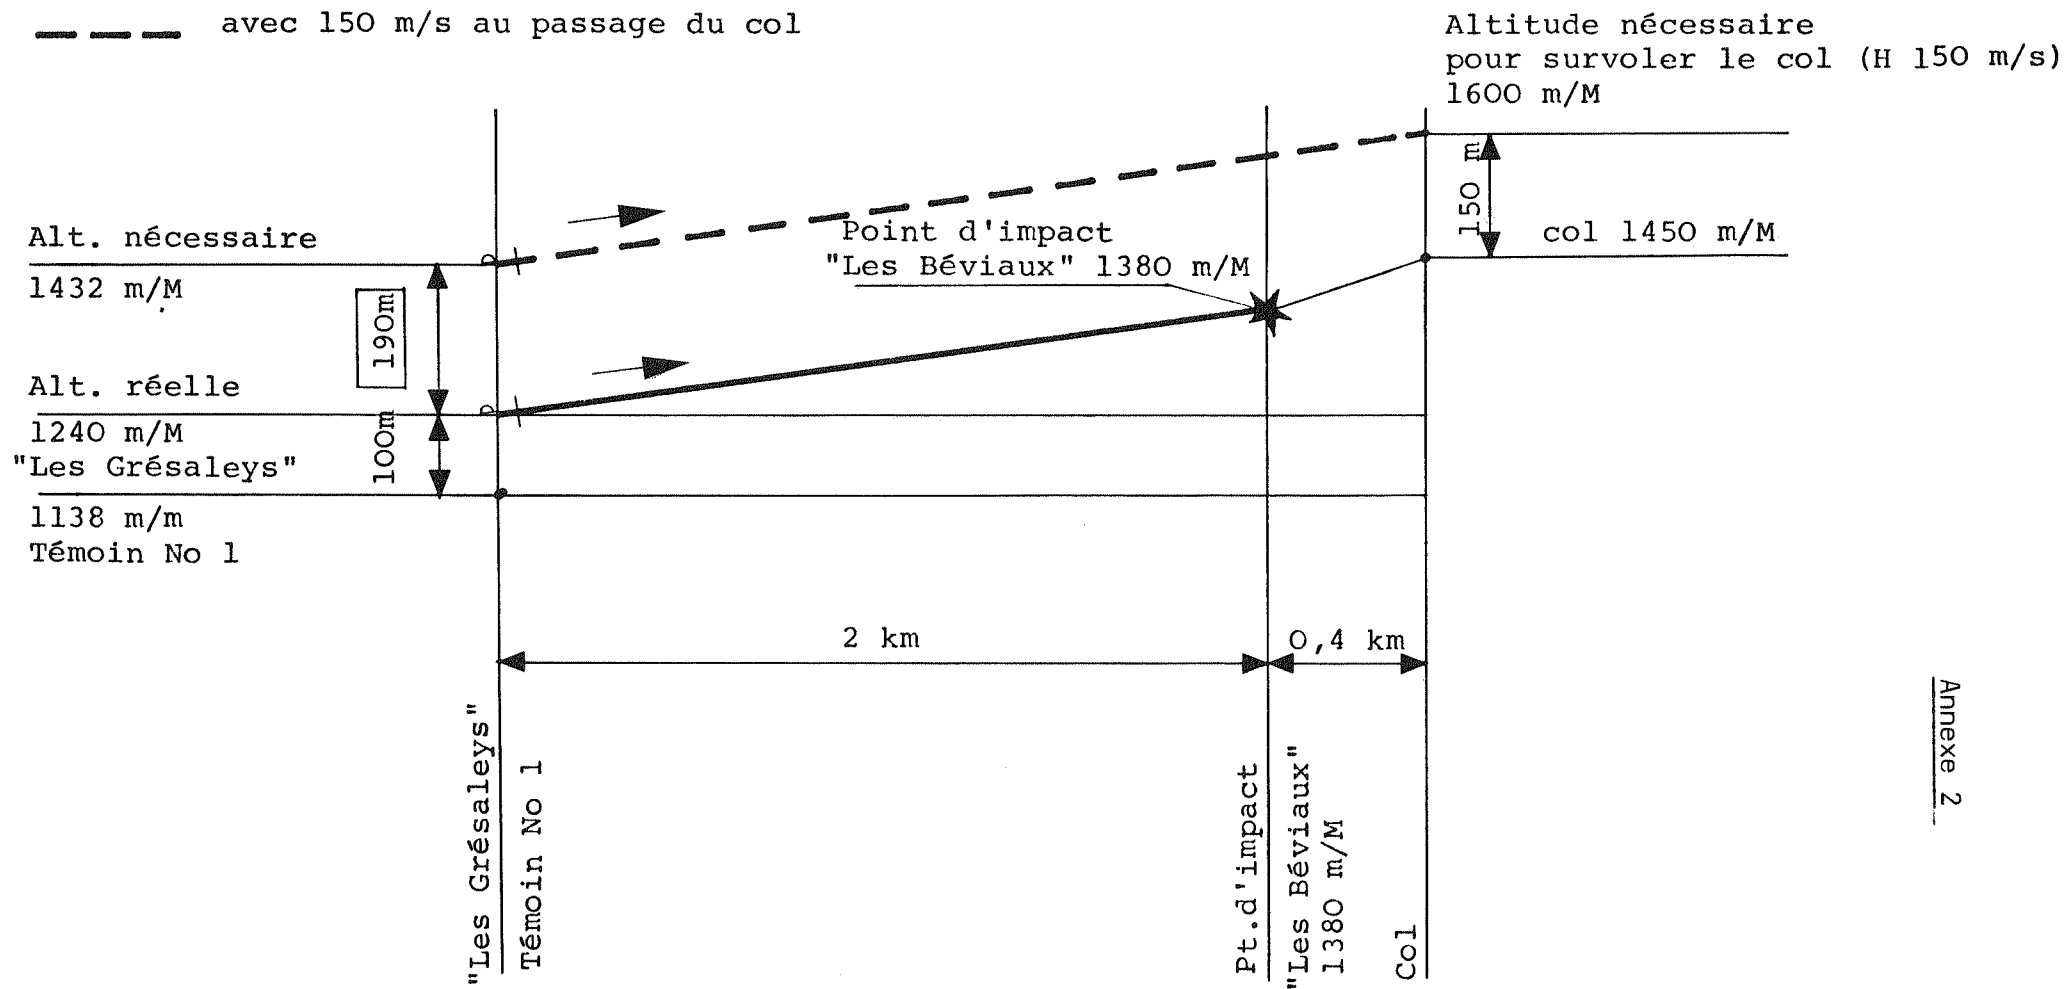
Profils de vol

où le relief offre encore un espace suffisant pour virer en vue de gagner de l'altitude avant de s'engager dans le Vallon des Verraux. A cet endroit, s'il avait l'intention de se diriger vers le col en vol ascendant, avec un taux de montée de 460 pieds/minute, le pilote aurait dû avoir une altitude de départ de 1'430 m/mer. Or il n'était qu'à 1240 m; son déficit d'altitude était donc de 190 m (annexe 2).

En s'engageant au milieu du vallon, manifestement trop bas pour aborder le col dans de bonnes conditions de sécurité, le pilote s'est coupé de toute possibilité de faire demi-tour. Lorsqu'il s'est tout de même résolu à tenter cette manoeuvre, il ne disposait plus d'un espace suffisant.
