# Schlussbericht der Eidgenössischen Flugunfall-Untersuchungskommission

des Freiballons HB-BIZ

vom 1. Juli 1982

am Kranzberg (Jungfraufirn)/VS

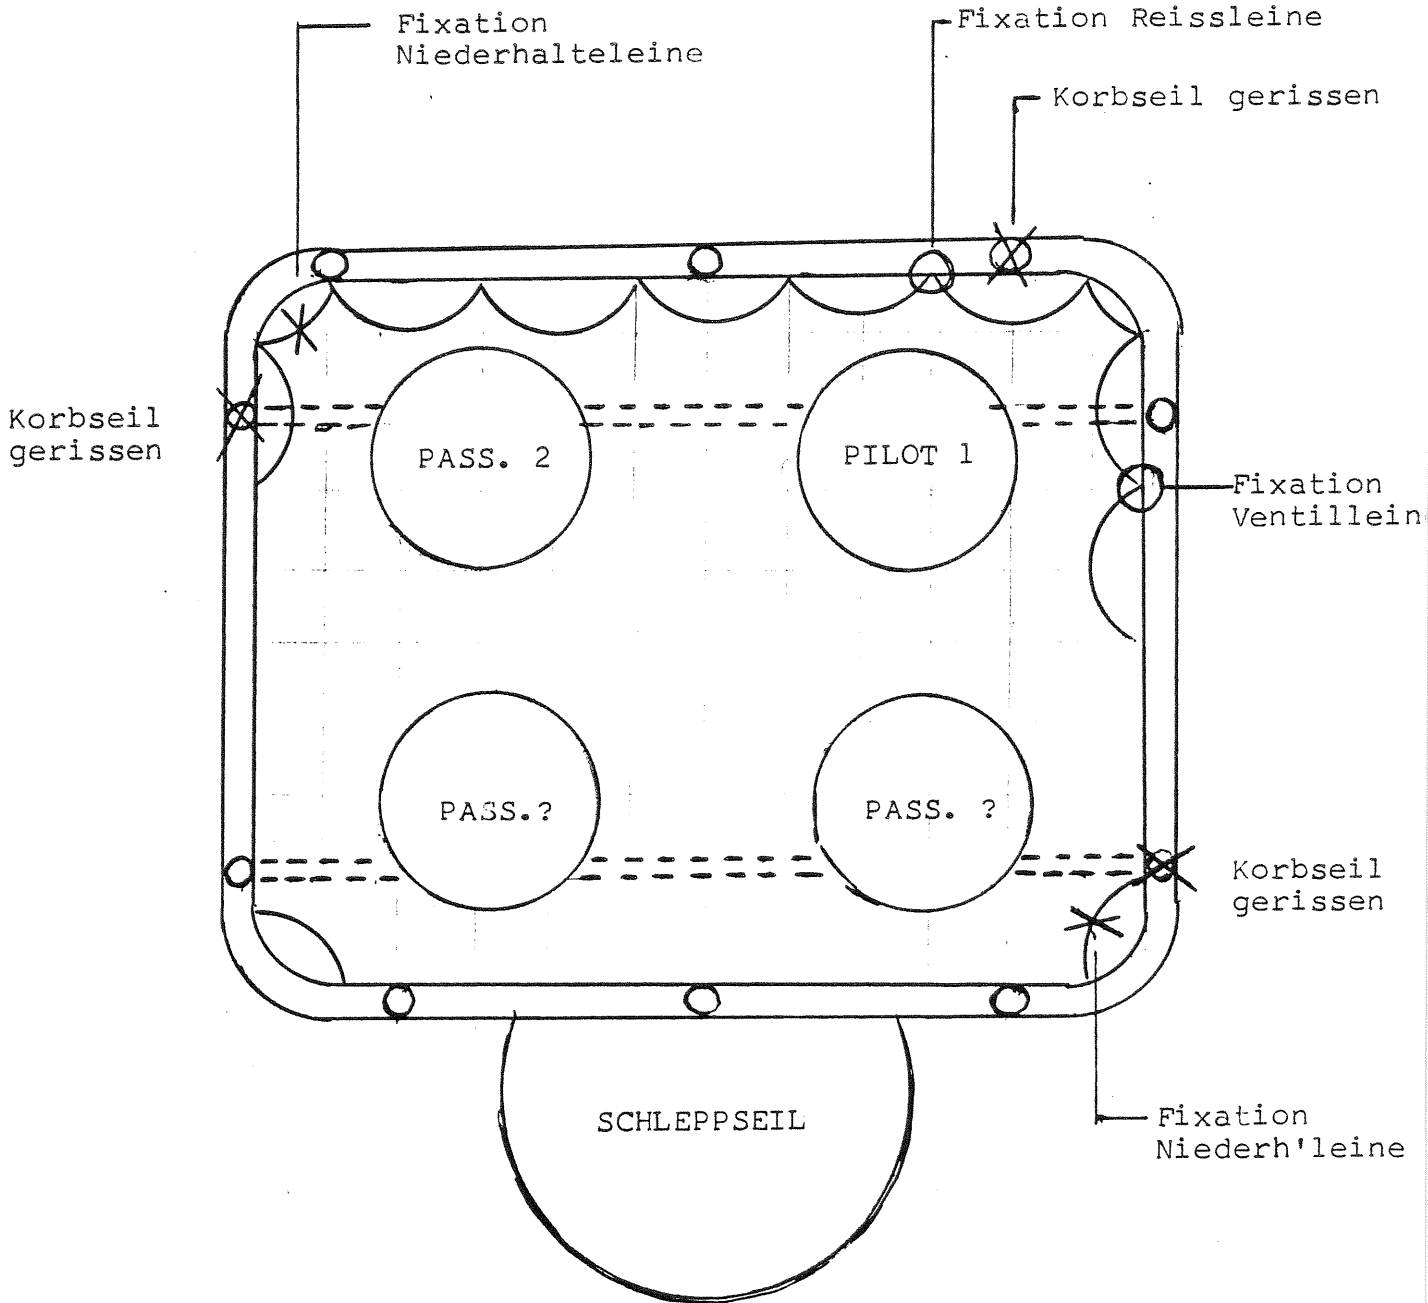
V O R N E

Von den zehn Korbseilen waren drei oberhalb der Ledermanschetten, die beim Austritt der Seile aus dem Korbgeflecht zum Schutz der Seile angebracht waren, gerissen. Die Riss-Stellen aller drei Seile waren buschig und ziemlich glatt. Die gerissenen Seile befanden sich vorne rechts, linke Seite vorn und rechte Seite hinten (Beilage 2). Auf der Vorderseite rechts

Vorne links und rechts hinten in den Ecken waren die umlaufenden Halteseile zerrissen. Hier waren nach Angaben des Ballonmeisters die Niederhalteleinen festgemacht. Die Leinen fehlten.

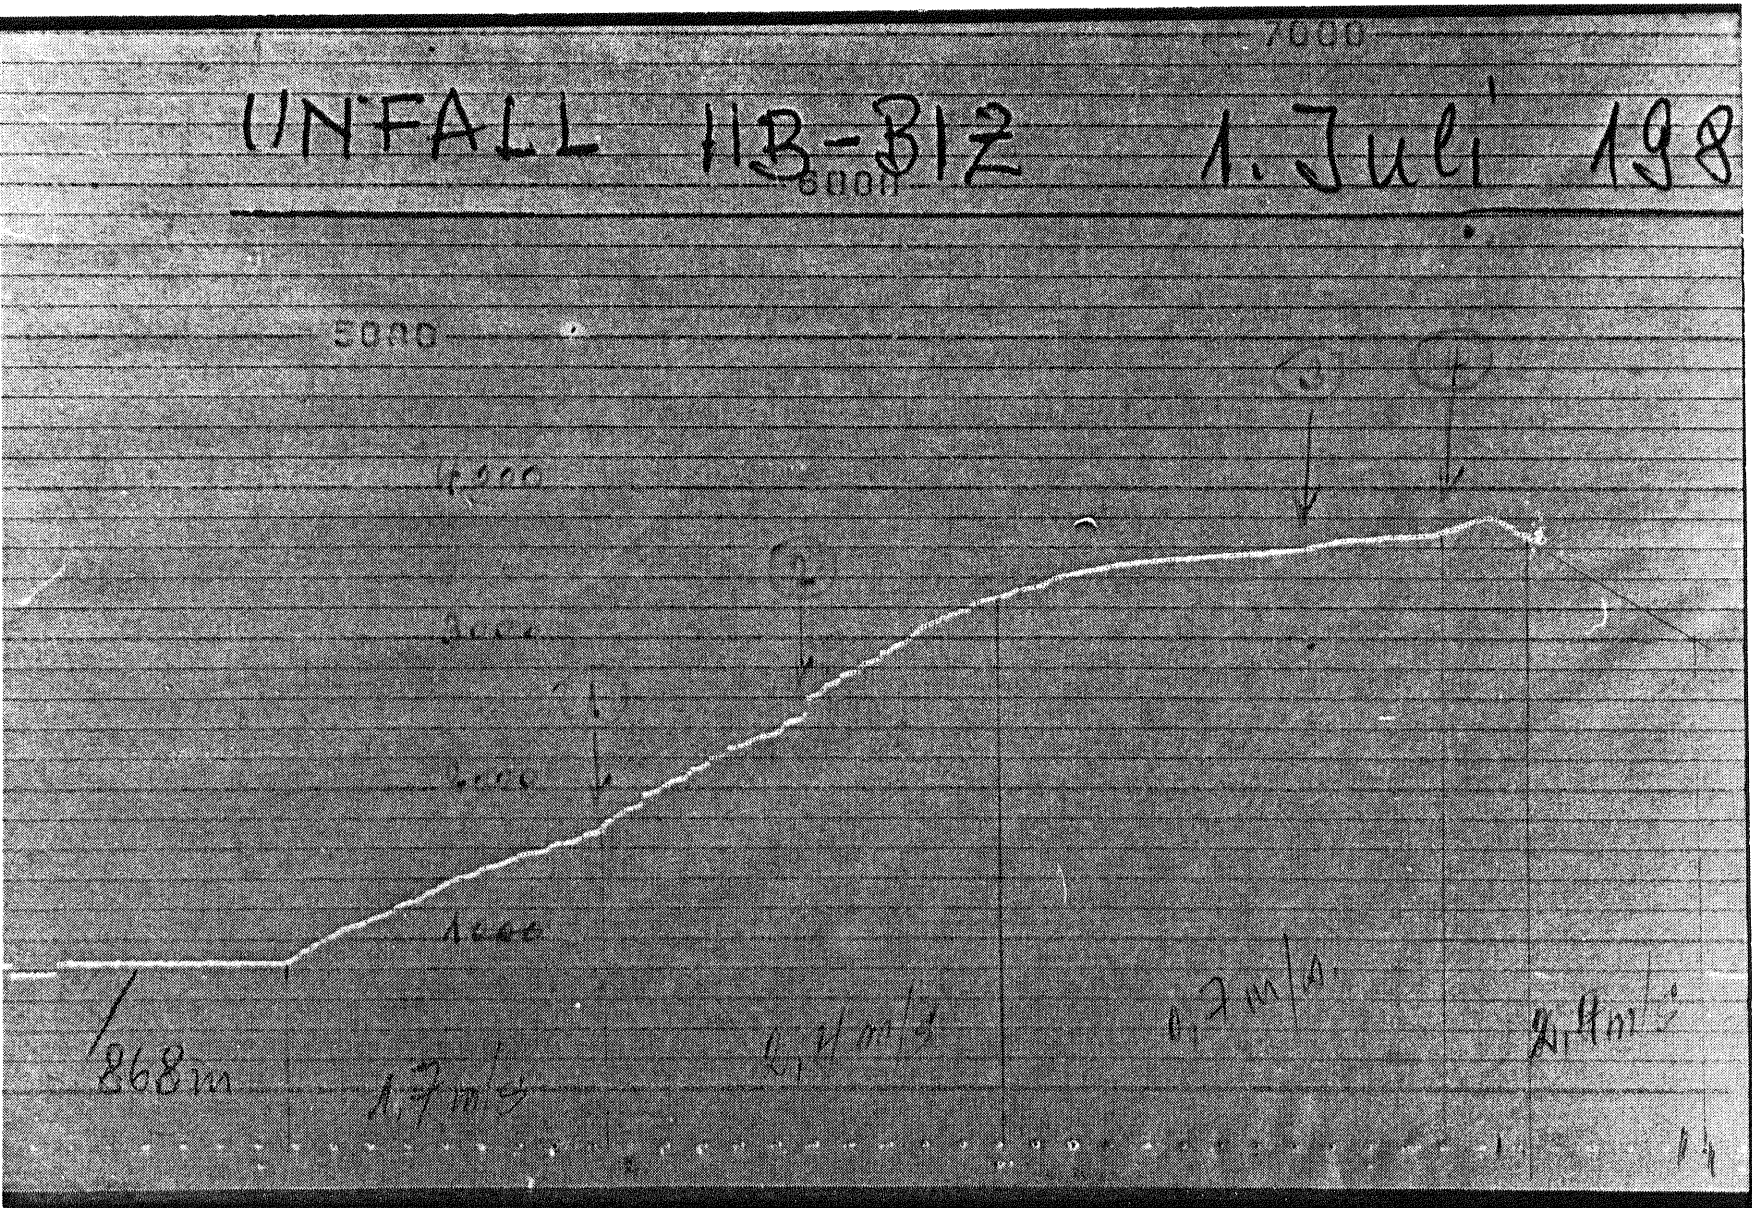
UNFALL HB-BIZ 1. Juli 198

Der im Ballon mitgeführte Barograph wurde auf dem Gipfel der Gwächte aufgefunden. Das Barogramm (Beilage 3) ist bis zum Stillstand des Papiervorschubes beim Aufprall des Barographen auswertbar. Die Basis, Stechelberg Seilbahnstation (860 m/M) und alle übrigen Höhen sind um 50 m nach oben zu verschieben (Barometerstand 1026 mbar).

Beim Anhängen an der Gwächte entstanden unkoordinierte Einstiche auf dem Barogramm. Sie lassen den Schluss zu, dass der Kontakt mit der Gwächte etwa 20 Sekunden gedauert hatte.

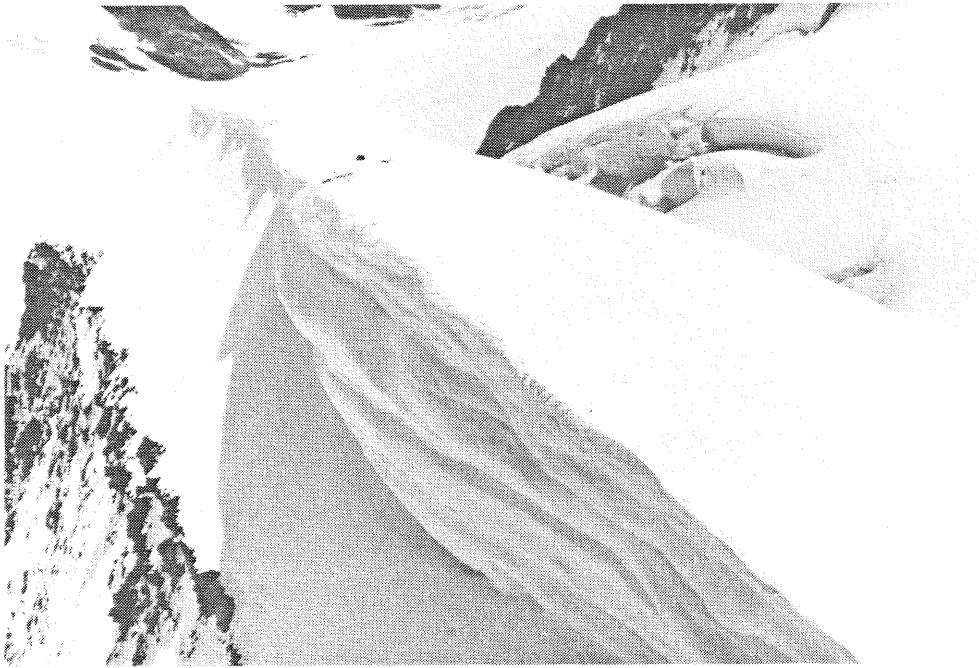
An der überhängenden Gwächte, an der der Ballon angehängt hatte, waren regelmässige sägezahnartige Einbuchtungen auf einer Strecke von etwa 10 m deutlich sichtbar (Beilage 11). An der unterhalb der Gwächte liegenden Eiswand waren keinerlei Kratzspuren sichtbar, was darauf schliessen lässt, dass der Korb frei hing.

Im rechten Bilddrittel sind die Spuren, welche die Knebel des Korbringes hinterlassen haben, sichtbar.

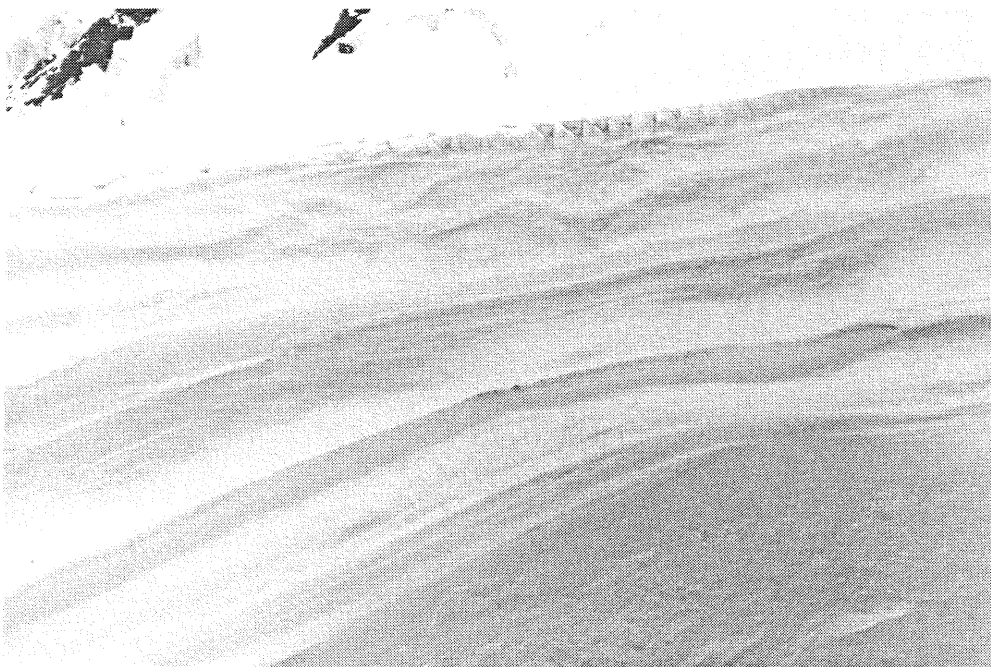
Spuren der Knebel und Seile in der Gwächte
