# Schlussbericht der Eidgenössischen Flugunfall-Untersuchungskommission

des Flugzeuges Piper PA-28R-200 HB-PAM

vom 25. Februar 1984

Mittelmeer, 45 km SW (230<sup>0</sup>) von Marseille

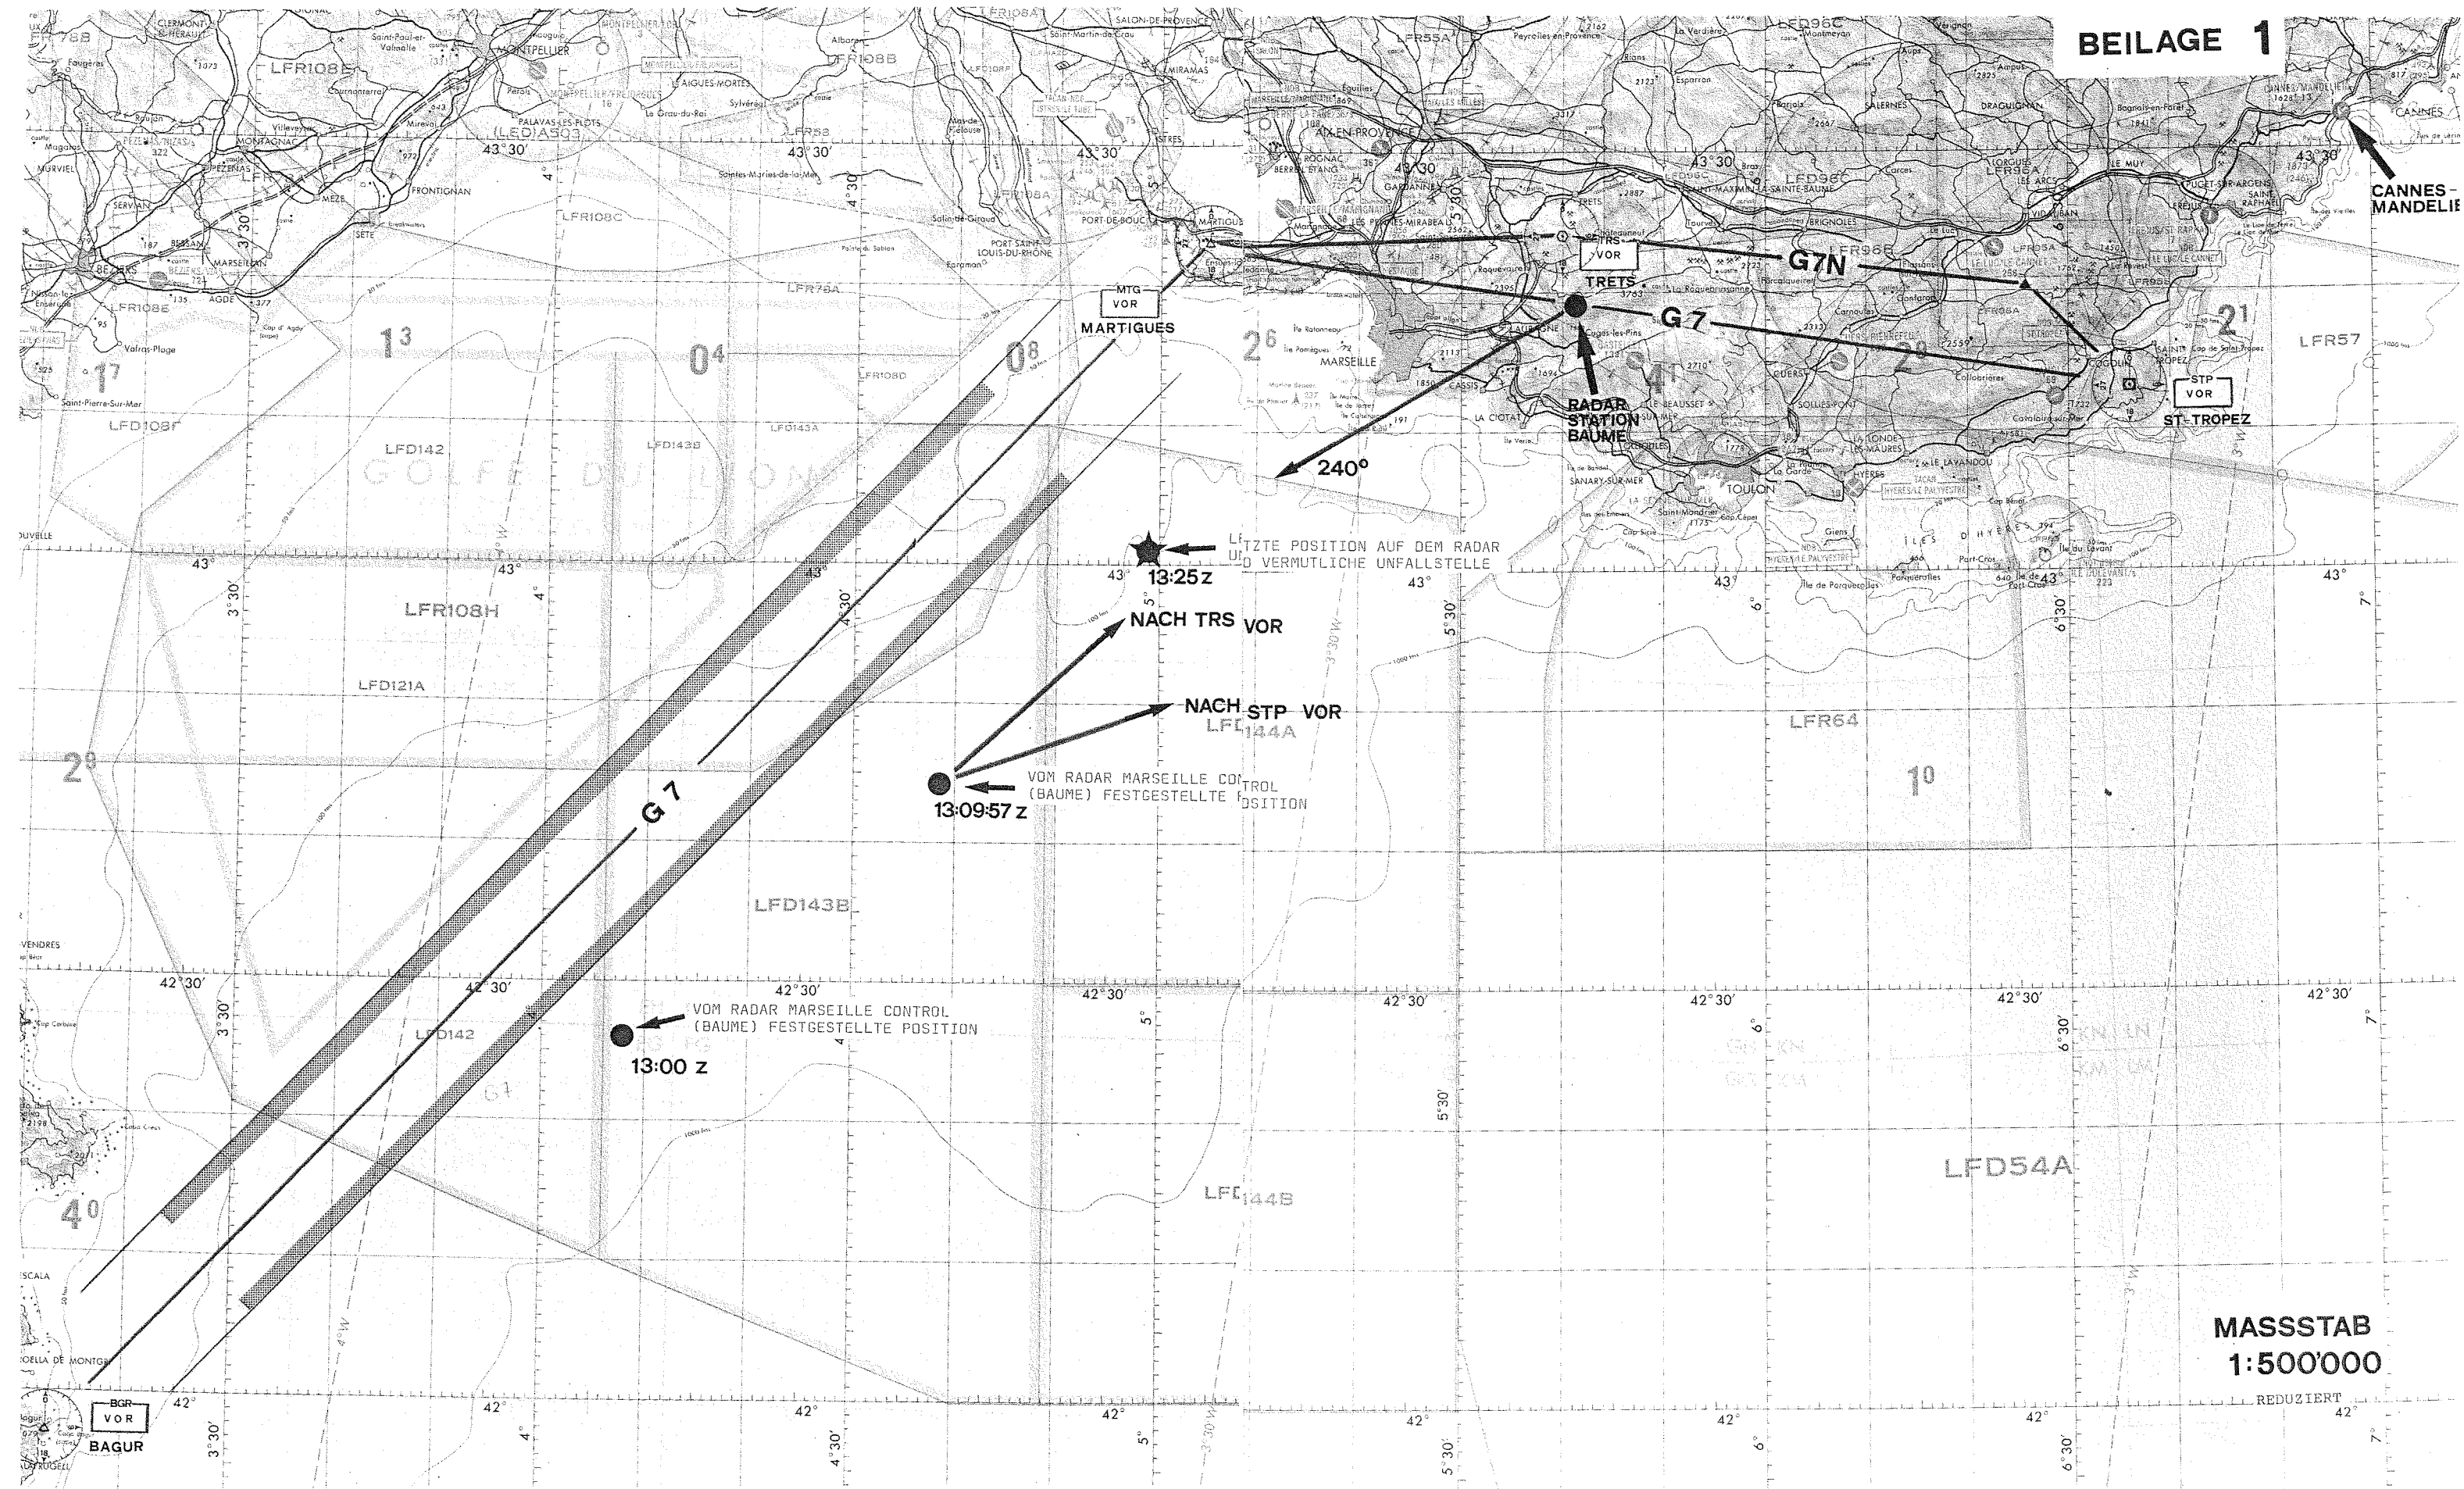
# BEILAGE 1

5. Um 1309 z forderte die Flugsicherungsstelle Marseille (Marseille Contrôle, Frequenz 128.85 mc) den Piloten auf, von seiner Position (vgl. Beilage), die sich 11 NM rechts (= SE) der Mittelachse der Luftstrasse G-7 befand, direkt zum VOR Trets (TRS) zu fliegen. Der Pilot antwortete mit der Bemerkung: "Alpha Mike de la position sur STP (= VOR St. Tropez)." Darauf Marseille Contrôle: "Negatif, négatif sur TRS."

Wie aus den in den Radaraufzeichnungen festgehaltenen Positionen ersichtlich ist, hat der Pilot bald die Achse der Luftstrasse verlassen und einen um ca 10° grösseren Kurs nach rechts eingeschlagen. Entweder hat er keinen brauchbaren VOR-Empfang mehr gehabt, er hat die Kursrose (OBS) am VOR irrtümlich falsch eingestellt oder er hielt seinen Kurs absichtlich mehr östlich, um sich so eine kleine Abkürzung nach dem VOR St. Tropez zu erzwingen. Eine Abkürzung wurde ihm seitens Marseille Contrôle schliesslich auch gegeben, indem er aufgefordert wurde, von seiner Position direkt zum VOR Trets (anstatt nach Martigues) zu fliegen. Der Pilot verlangte aber ausdrücklich eine Bewilligung direkt zum VOR St. Tropez, was ihm aber nicht gewährt werden konnte (militärisches Flugbeschränkungsgebiet über und südlich von Toulon).
