## BERICHT

über die Untersuchung des Unfalles  
mit dem Flugzeug PA 23-250, HB-LEV,  
am 9.5.1985 auf dem Hohenstaufen

FLUGUNFALLUNTERSUCHUNGSSTELLE

AZ.: CX0007/85

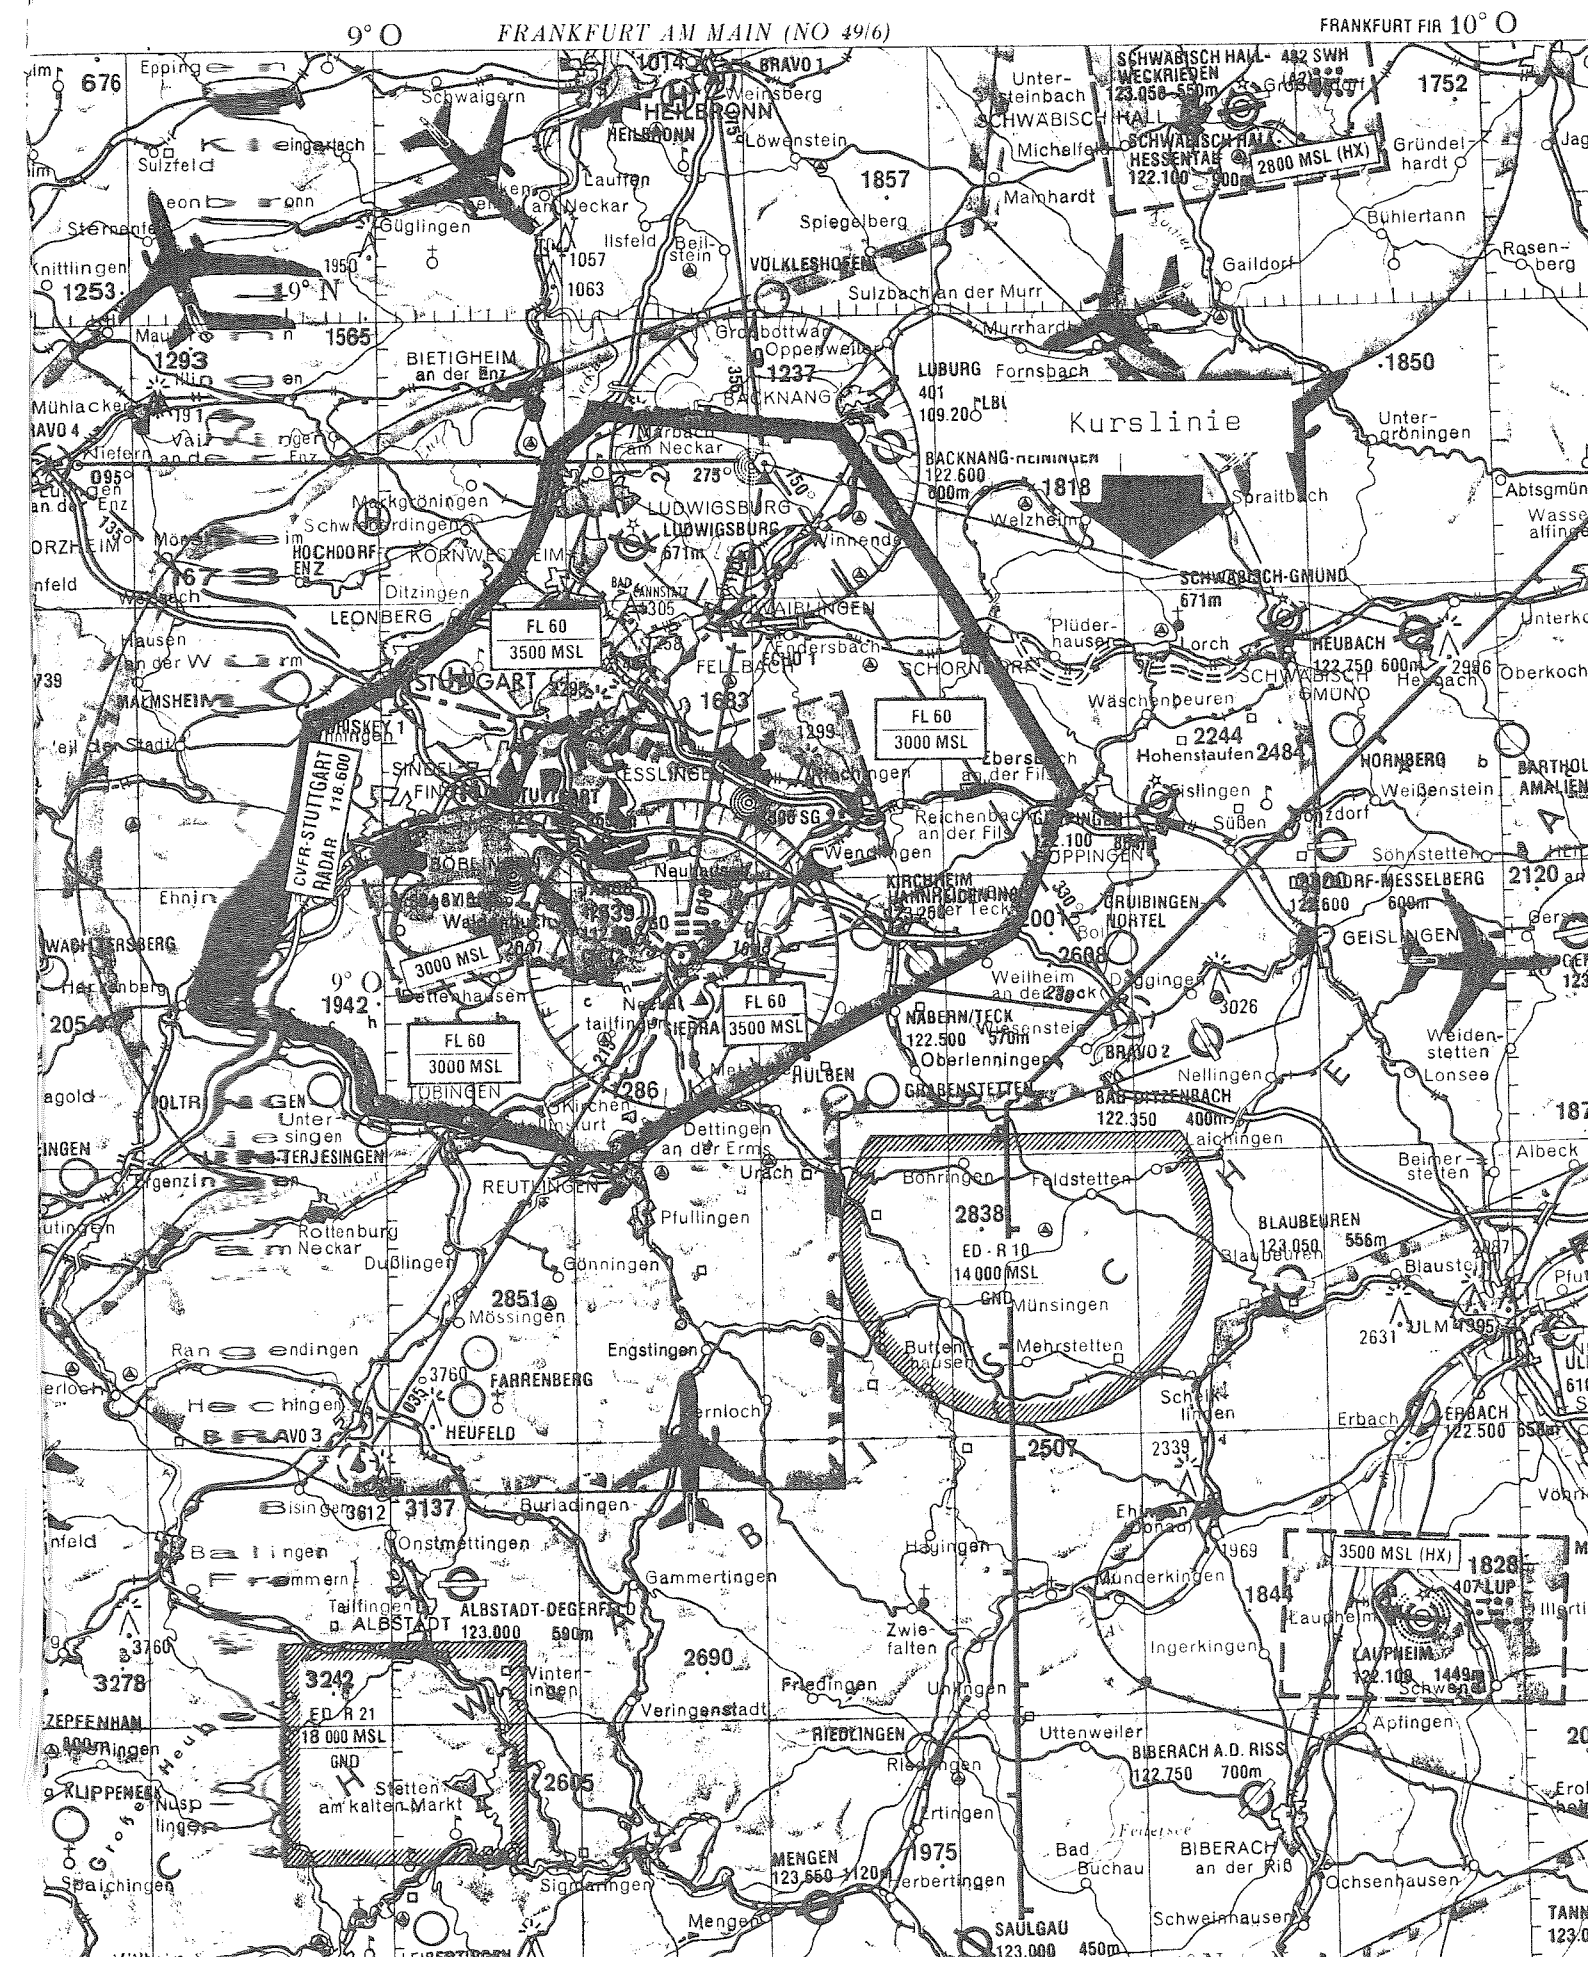
## Anlage 5.1

Eine Wetterberatung wurde in dieser Zeit nicht eingeholt. In einem Anruf bei der Bundesanstalt für Flugsicherung (Flugleitung) in Stuttgart wurde durch den Flugzeugführer lediglich mitgeteilt, daß er beabsichtige, um 15:45 MESZ zu starten. In der ICAO-Luftfahrtkarte (1:500000) des Flugzeugführers ist eine Bleistiftlinie von Heubach zum Funkfeuer Luburg eingezeichnet. Der Flugdurchführungsplan begann jedoch in Heubach mit einem direkten Kurs in Richtung des Funkfeuers Tango südlich von Stuttgart. Eine Sicherheitshöhe war nicht angegeben (siehe Anlage 5.1)

Für den Abflug hatte sich der Flugzeugführer in seine Sichtflugkarte (1:500000) mit einem Bleistift die Strecke zur Luburg-VOR eingezeichnet. Über die genauen topografischen Gegebenheiten der Alb und die vorgelagerten Hügel bei dem Hohenstaufen war er sich offensichtlich nicht im klaren. Eine Sicherheitsmindesthöhe ist auf keiner der gültigen Anflugkarten (AIP, Bottlang) angegeben. Der Hohenstaufen ist auf diesen Karten nicht eingezeichnet. Er liegt außerhalb des Bereiches (siehe Anlagen 5.5)

Originalkarte HB-LEV  
gefunden am Unfallort am 9.5.85  
ELEV. IN FEET
