# Schlussbericht der Eidgenössischen Flugunfall-Untersuchungskommission

des Flugzeuges Beech A36TC D-EBCR

vom 22. April 1985

Piz Kesch-Südwand (10 km N Samedan)/GR

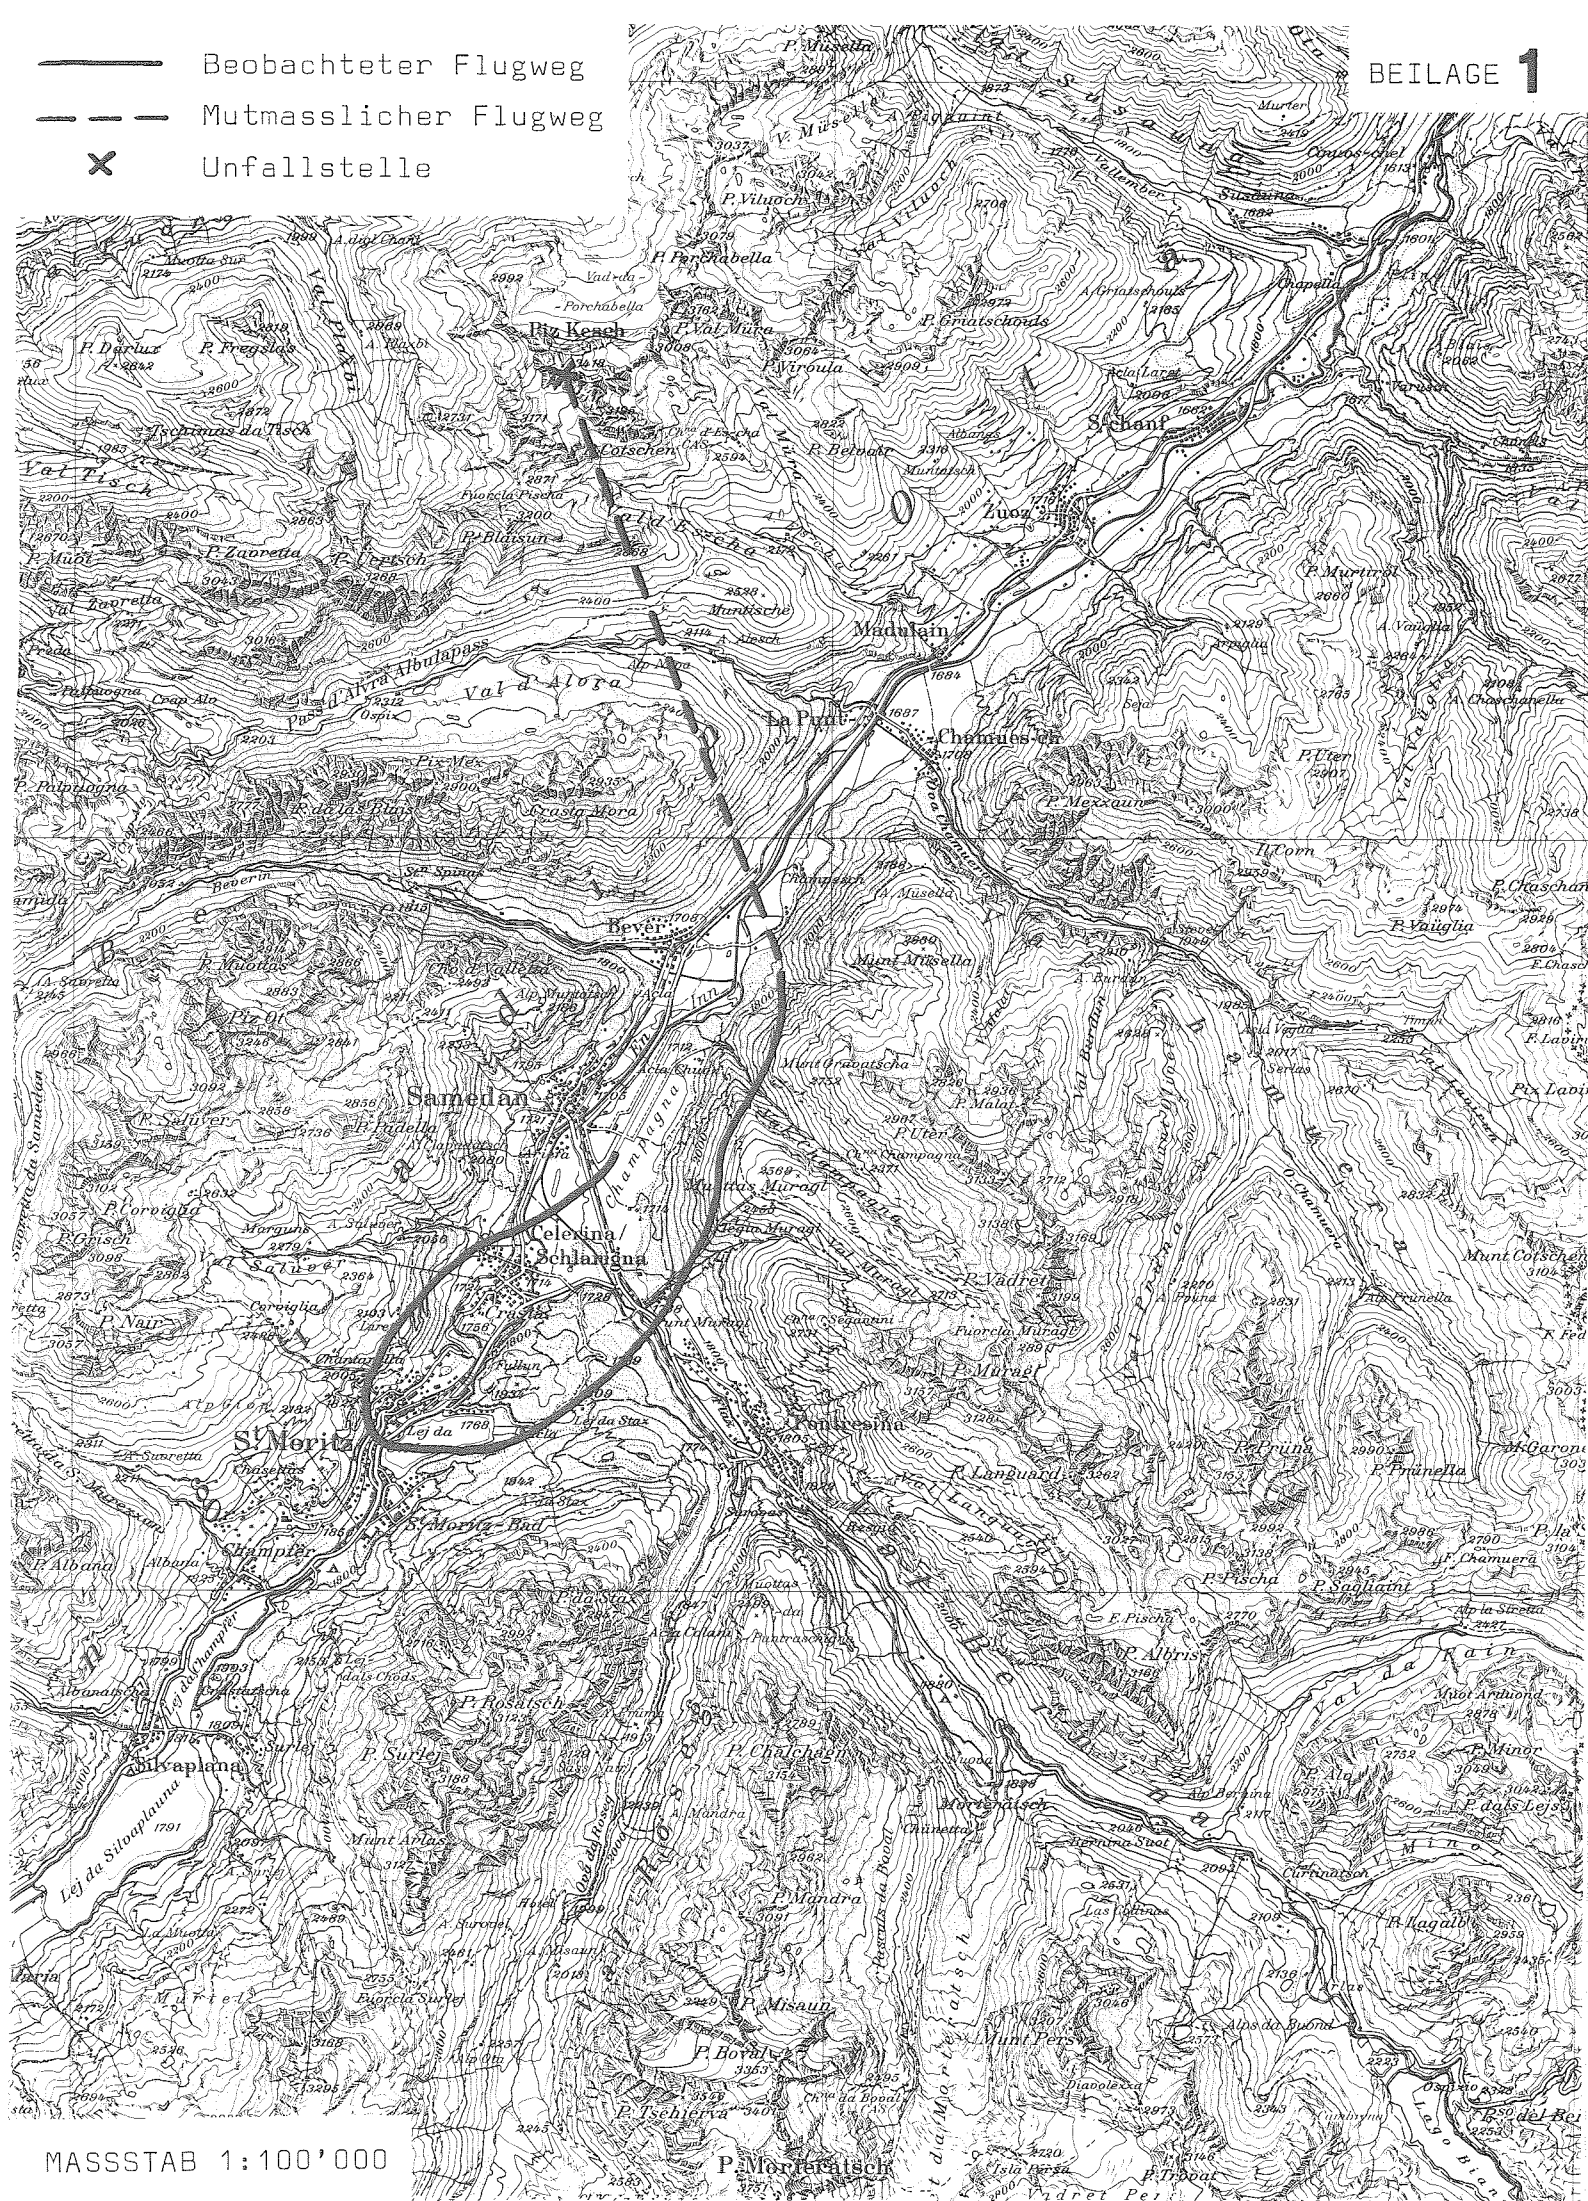
Unfallstelle

Um 1742 Uhr startete die D-EBCR und flog steigend eine weite Kurve über St. Moritz. Das Flugzeug wurde später beobachtet, wie es zwischen Bever und La Punt, schätzungsweise auf ca 700 m/G, in den Wolken verschwand (Beilage 1).

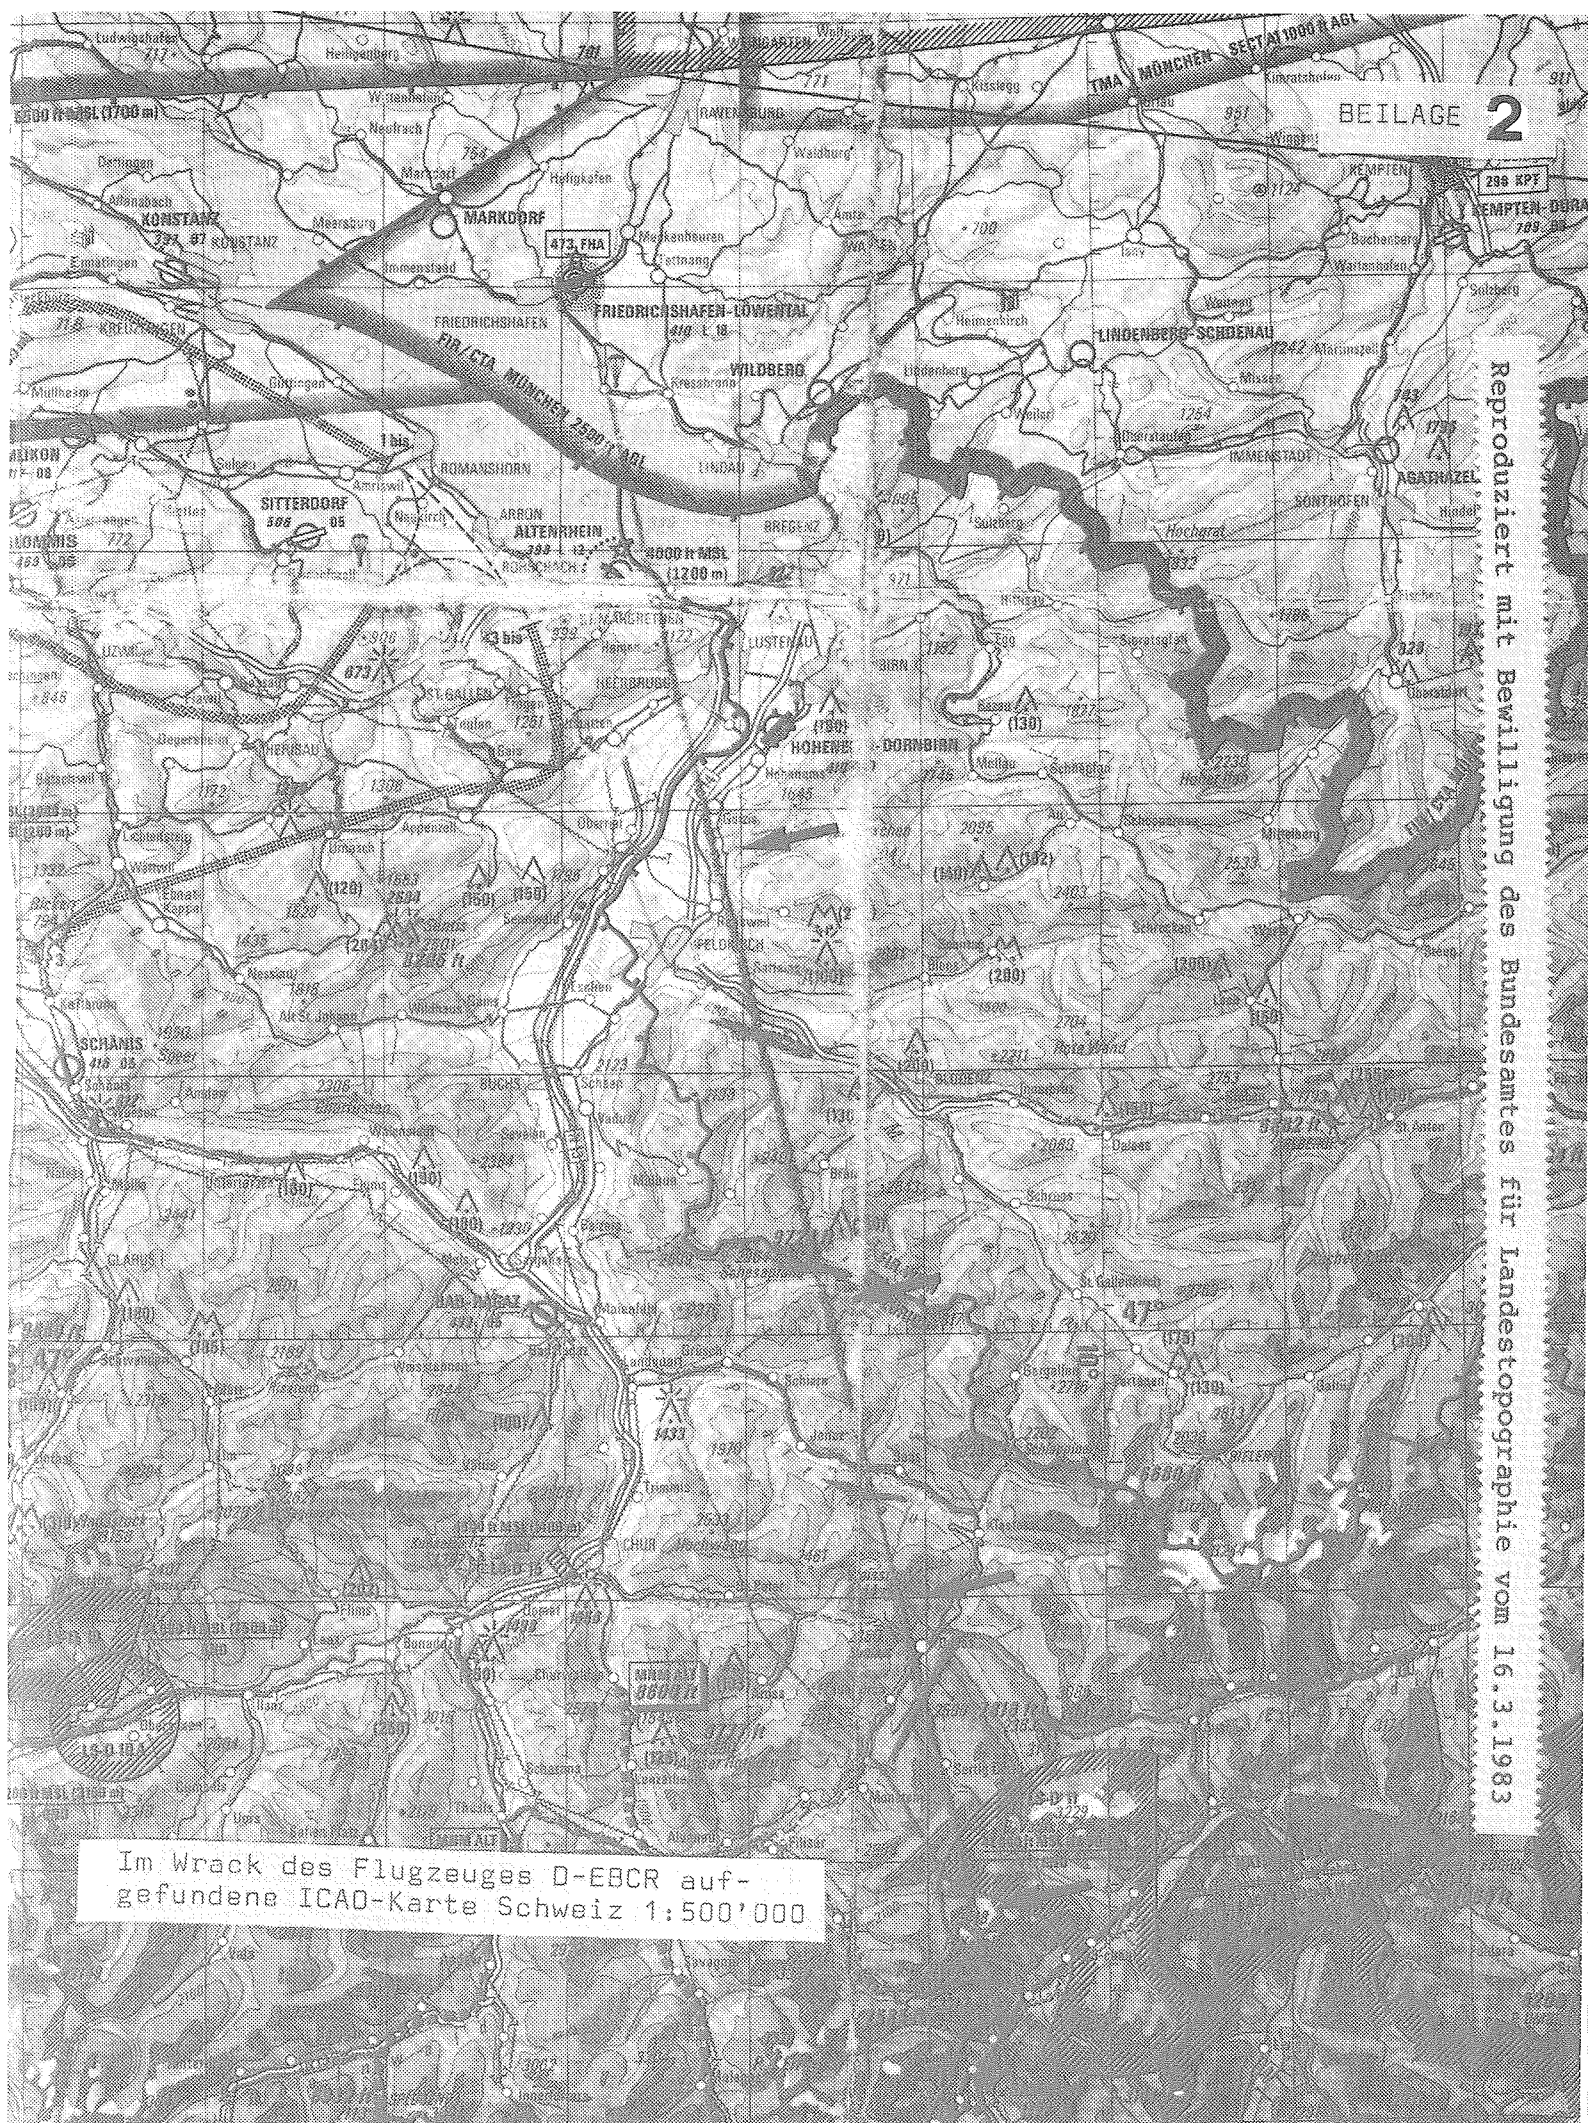
Im Wrack des Flugzeuges D-EBCR auf-  
gefundene ICAO-Karte Schweiz 1:500'000

Auf einer auf einem Schneefeld aufgefundenen ICAO-Karte Schweiz 1:500'000 (Beilage 2) ist ersichtlich, dass der Pilot den Flughafen Samedan und das ungerichtete Funkfeuer FHA (Friedrichshafen) mit einem Strich verbunden hatte. Es handelte sich um eine veraltete Karte mit Angaben aus dem Jahre 1976 und ohne Angaben über die VFR-Sicherheitshöhen.
