# **Schlussbericht der Eidgenössischen Flugunfall-Untersuchungskommission**

des Segelflugzeuges Centrair 101AP HB-1709

vom 13. Juli 1986

an der Nordwestflanke des Piz Malat/GR

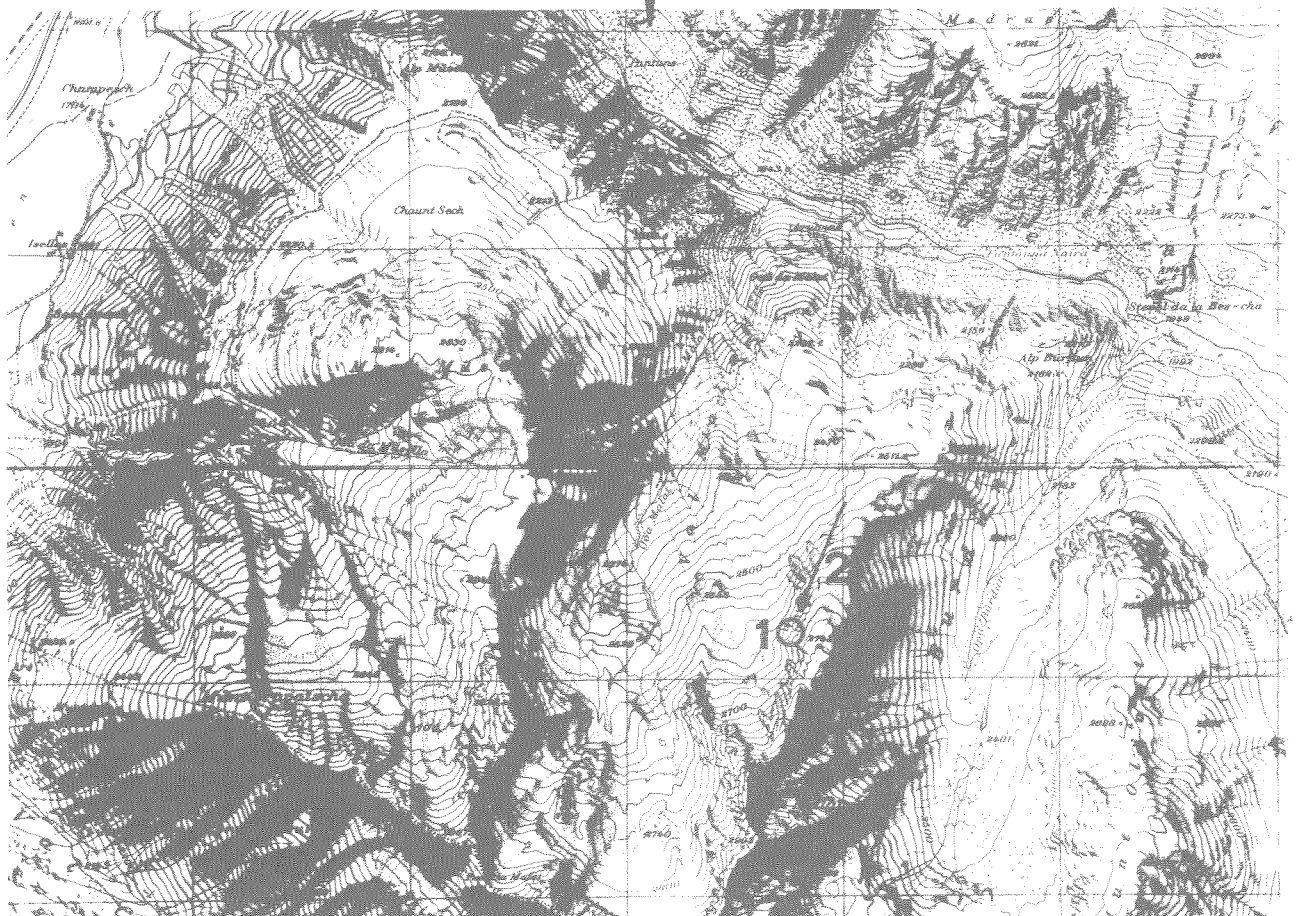
1 UNFALLSTELLE  
2 ANFLUGRICHTUNG

Das Segelflugzeug befand sich in der steilen Flanke des Piz Malat auf 2660 m/M rund 80 m unterhalb der Krete in Normallage hangaufwärts gerichtet. Beim Aufprall entstand durch den Rumpfbug ein Graben in der Grasnarbe, parallel zur Krete, von etwa 2 m Länge, 1,2 m Breite und 0,15 m Tiefe. Die aufgeschürfte Erde wurde 3-4 m nach vorne geschleudert und blieb an einem herausragenden Felsband haften, wo auch Blutspuren und Plexiglassplitter vorgefunden wurden.

Nach dem Aufprall erfuhr das Segelflugzeug eine Drehung nach rechts und schlitterte über das Felsband hinaus. Einzelne Trümmerstücke lagen von der Aufschlagstelle bis zu einer Entfernung von etwa 60 m, in Anflugrichtung gesehen, verstreut.

Die mittelbare Ursache des Unfalls ist darin zu suchen, dass der Pilot mit grosser Wahrscheinlichkeit in geringem Abstand zum Gelände unter ungünstigen Wind- und Thermikverhältnissen längs des NW-Hangs des Piz Malat unterhalb der Krete in das aufsteigende Tal einflog. Lokal fehlende Thermik kann den Piloten dazu bewogen haben, die Hangnähe aufzusuchen, was unter der herrschenden Turbulenz zur Kollision mit dem Gelände geführt haben muss.
