# Schlussbericht der Eidgenössischen Flugunfall-Untersuchungskommission

der Segelflugzeuge ASW-15 HB-990 und LS-4 HB-1711

vom 21. Juli 1986

beim Ritzihorn Gemeinde Biel/VS

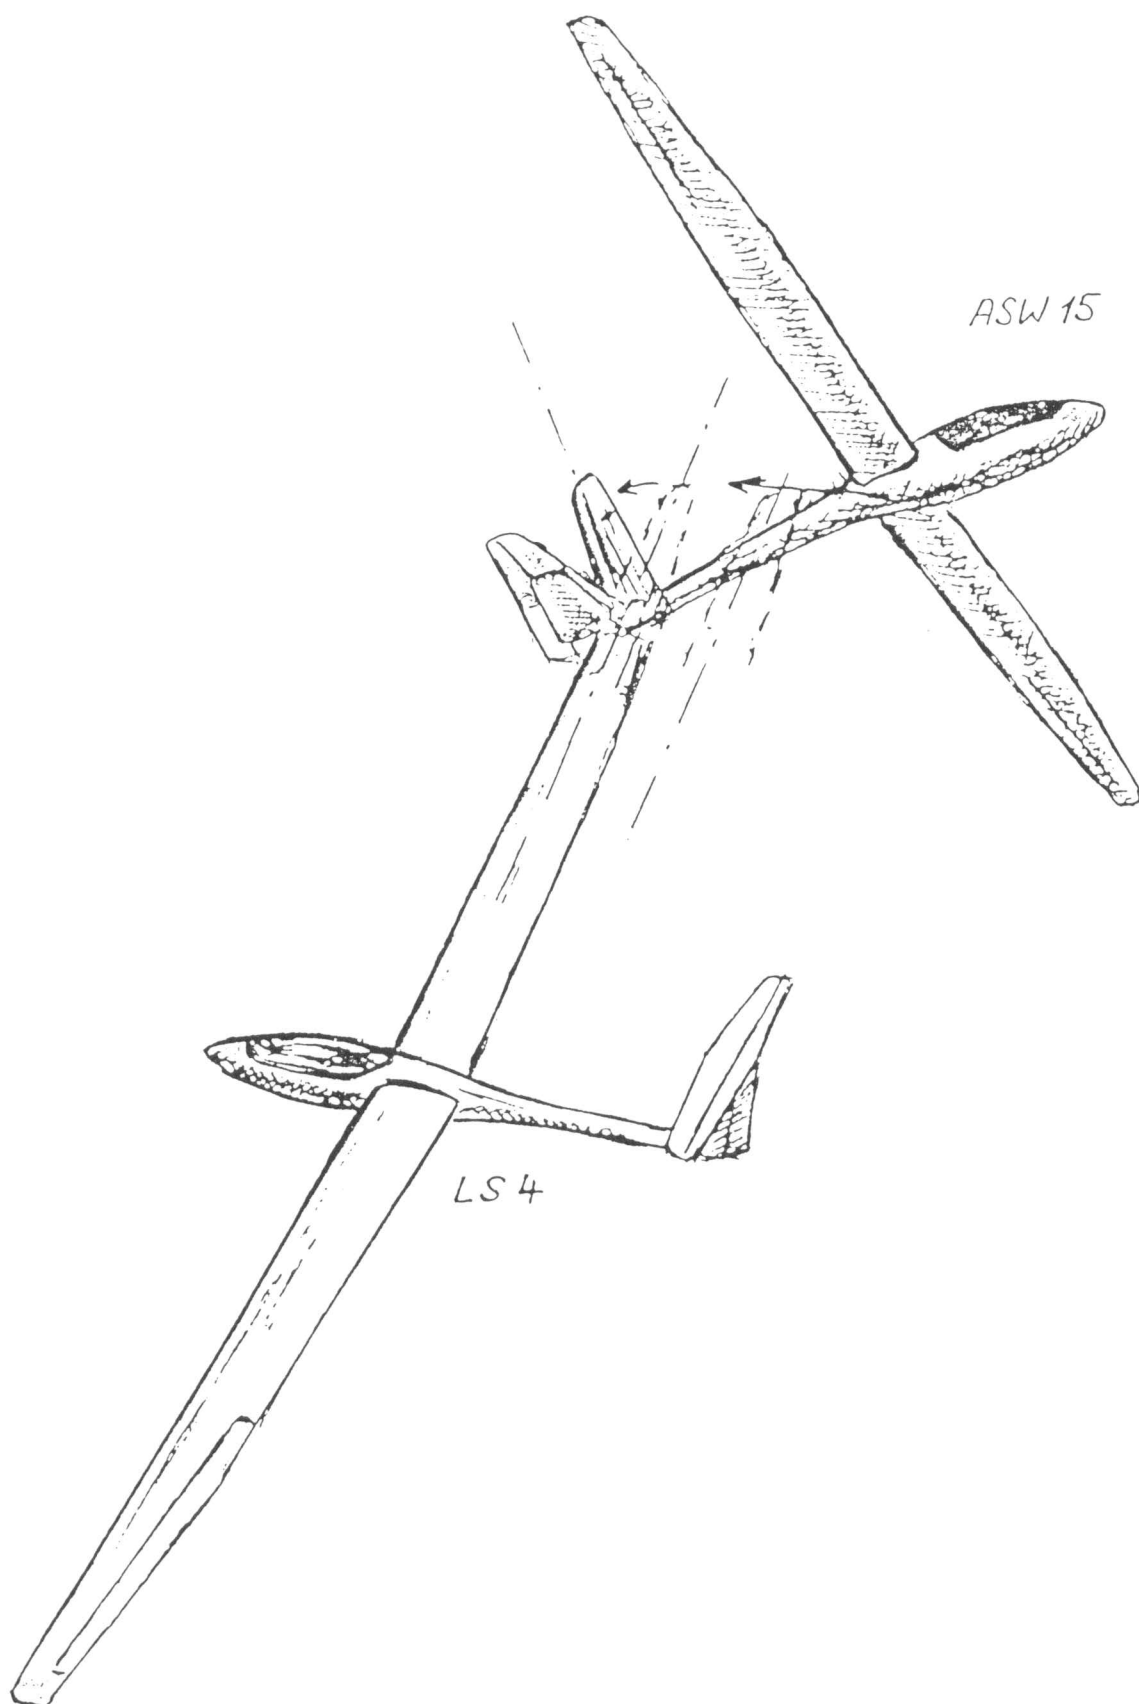
1.12.1 Das Segelflugzeug LS-4, HB-1711, kollidierte mit dem rechten Flügende mit dem rechten Rohrholm des Pendelruders der ASW 15, HB-990 (Beilage).

1. Die beiden Segelflugzeuge HB-990 und HB-1711 flogen oder bewegten sich gegeneinander. Möglicherweise kreiste die LS-4 im Gegenuhrzeigersinn. Durch den Zusammenstoss wurde an diesem Segelflugzeug der rechte Flügel aus dem Rumpf gerissen und aussen abgeschlagen. An der ASW 15 wurde das Leitwerk in einer Drehbewegung nach links abgedreht, zerstört und anschliessend das Heckteil abgerissen. Die Beilage zeigt die aufgrund der Untersuchungen ermittelte gegenseitige Kollisions-Konfiguration ohne Berücksichtigung des Horizontes (d.h. der effektiven Lage im Raum).

Die ASW flog aus Richtung Setzehorn in den Raum ein, während über den Flugweg der LS-4 keine zuverlässigen Angaben vorliegen. Es muss insbesondere offen gelassen werden, ob die HB-1711 im letzten Moment eine Rechtskurve ausführte oder im Gegenuhrzeigersinn kreiste. Anscheinend haben sich aber beide Piloten auf relativ kurze Distanz gesehen und eine Ausweichbewegung gemacht, wobei sie allerdings die Kollision nicht zu verhüten vermochten. Aufgrund der spurenkundlichen Untersuchung konnte die gegenseitige Lage bei der Kollision genau ermittelt werden (Beilage).
