Rapport final de la Commission fédérale d'enquête sur les accidents d'aviation

du planeur Club Libelle 205 HB-1265

survenu le 20 mai 1989

à l'aéroport des Eplatures/NE

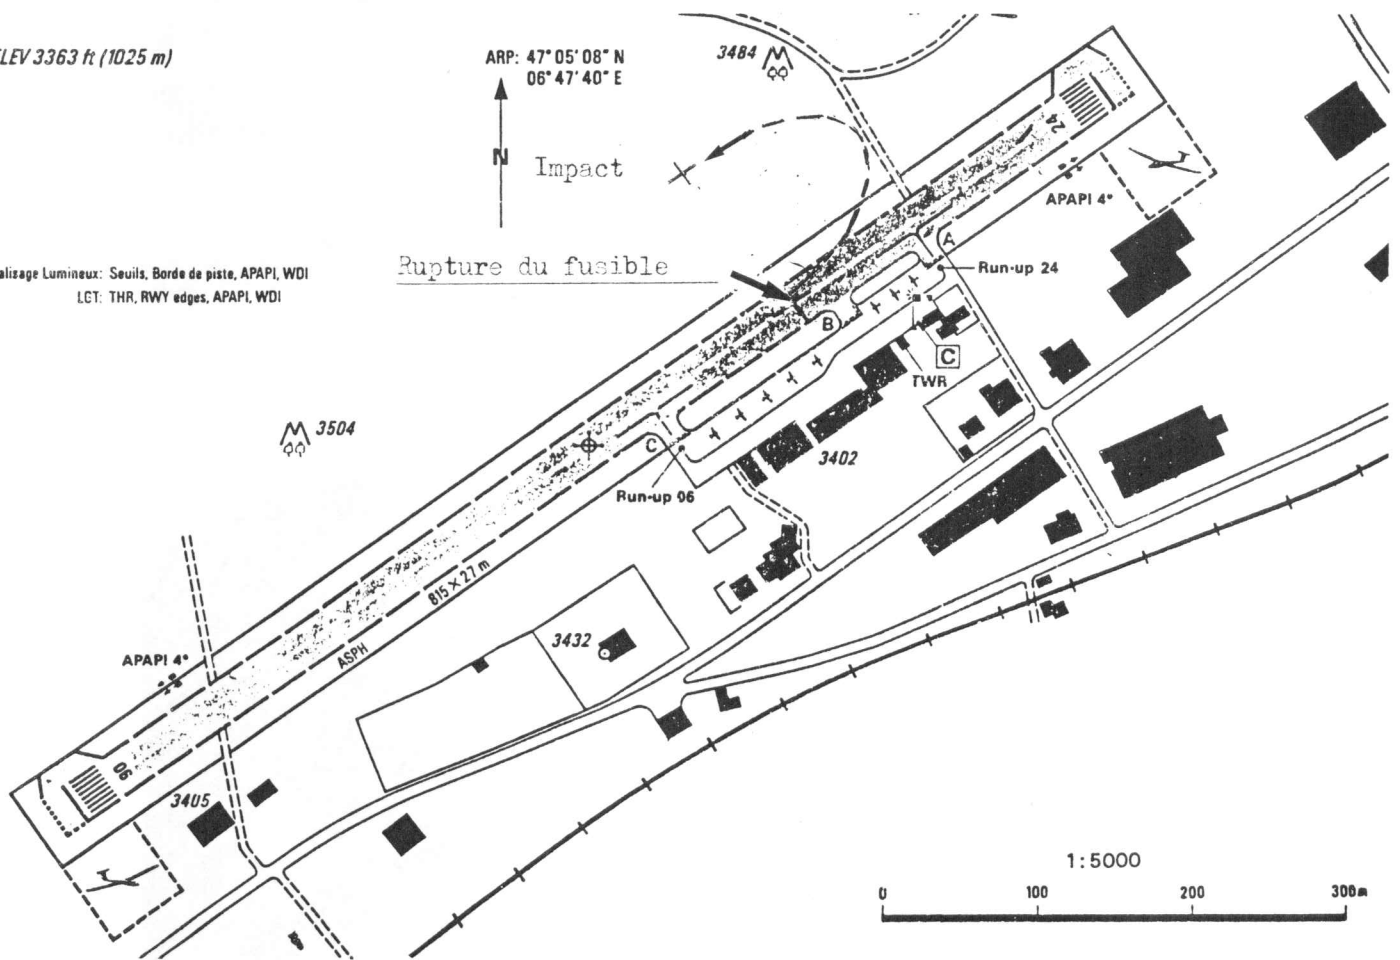
Au moment de la rupture de l'attelage, le planeur se trouvait à environ 250 m de l'extrémité de la piste. Au delà, le terrain naturel la prolonge encore de 150 m. Compte tenu du vent qui soufflait entre 10 et 15 kt, de la faible hauteur à laquelle il se trouvait au-dessus de la piste et, en actionnant judicieusement les aérofreins, le pilote avait certaines chances, en continuant droit devant lui, de se poser sans dommage. Cependant, en montée, l'attitude du planeur est telle que le pilote n'a qu'une vue réduite vers l'avant immédiat. De plus, la proximité des installations aéroportuaires à sa droite, des pentes boisées à sa gauche, des premiers immeubles de La Chaux-de-Fonds en face de lui ont dû l'impressionner et l'inciter à une manoeuvre inadéquate qu'il n'a pu contrôler. Au cours du virage à gauche, la vitesse a rapidement diminué et le planeur a finalement décroché.

Impact

Rupture du fusible

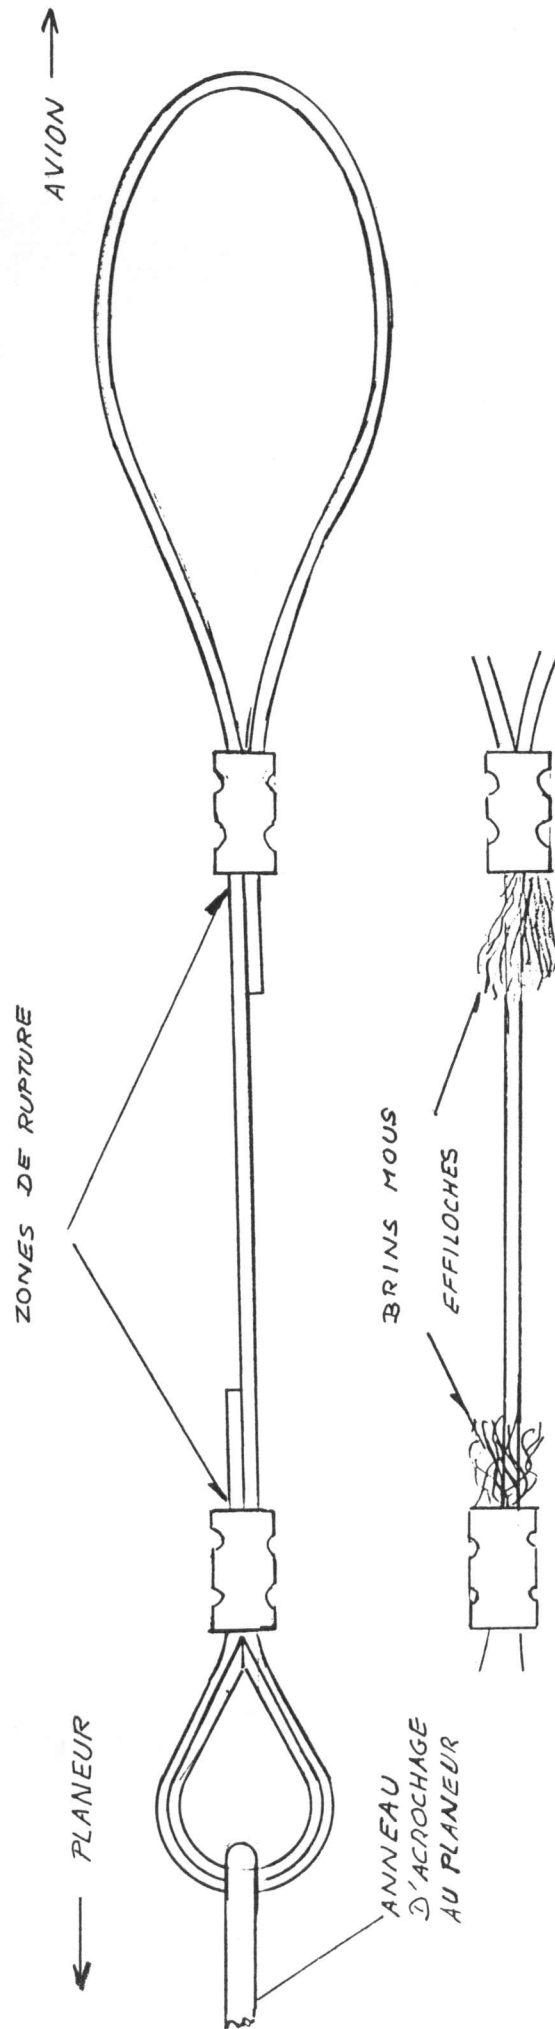
CROQUIS du FUSIBLE

Les cosses en cuivre, utilisées pour la formation des boucles, montrent deux encoches de serrage seulement. Normalement, on devrait utiliser des cosses permettant de former 3 encoches. Mais dans le cas particulier, cela n'a joué aucun rôle sur la rupture du fusible. Il n'y a pas eu de glissement entre le brin tendu et le brin mou.

- lorsque les deux brins de câble sont serrés par une cosse, extérieurement la liaison peut paraître impeccablement exécutée. Mais à l'intérieur de la cosse, surtout s'il y a trop de jeu entre les brins du câble et la cosse avant le serrage, les torons, respectivement les fils dans les torons, peuvent se déplacer les uns par rapport aux autres sous l'effet de la pression d'écrasement. De la sorte, les forces de traction qui s'exerceront plus tard sur le fusible ne seront plus uniformément réparties entre tous les fils. Certains pourront subir plus de contraintes que d'autres et se rompront les premiers.

Il est significatif que les fusibles de même origine, qui ont été soumis à un essai de traction lors de l'enquête, se sont tous rompus au ras de la cosse ou à l'intérieur. Il est donc presque certain que, lors des remorquages antérieurs à l'accident, des ruptures partielles se soient déjà produites sous l'effet de quelques à-coups dus aux turbulences atmosphériques.

CABLE A TORONS AVEC AME EN TEXTILE

ϕ 4 mm

6 TORONS A

8 BRINS CHACUN ϕ 0,3 mm
