Schlussbericht der Eidgenössischen Flugunfall-Untersuchungskommission

des Segelflugzeuges H 301 HB-758
vom 6. Mai 1989
am Schilthorn/BE

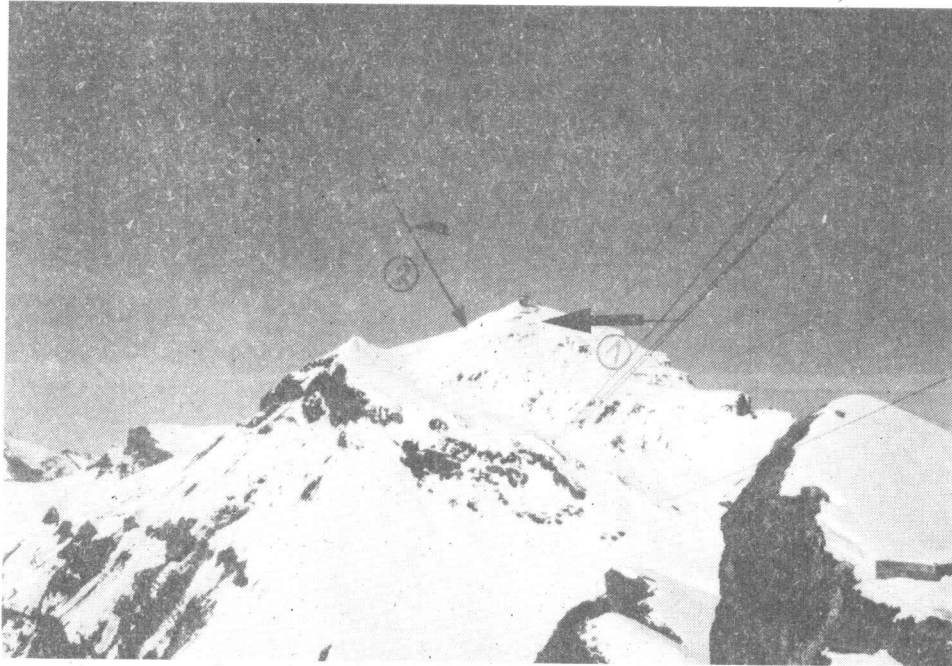
Südflanke des Schilthorns

Aufnahme aus Richtung Ost

- 1 Anflug aus nördl.
Richtung
- 2 Unfallstelle

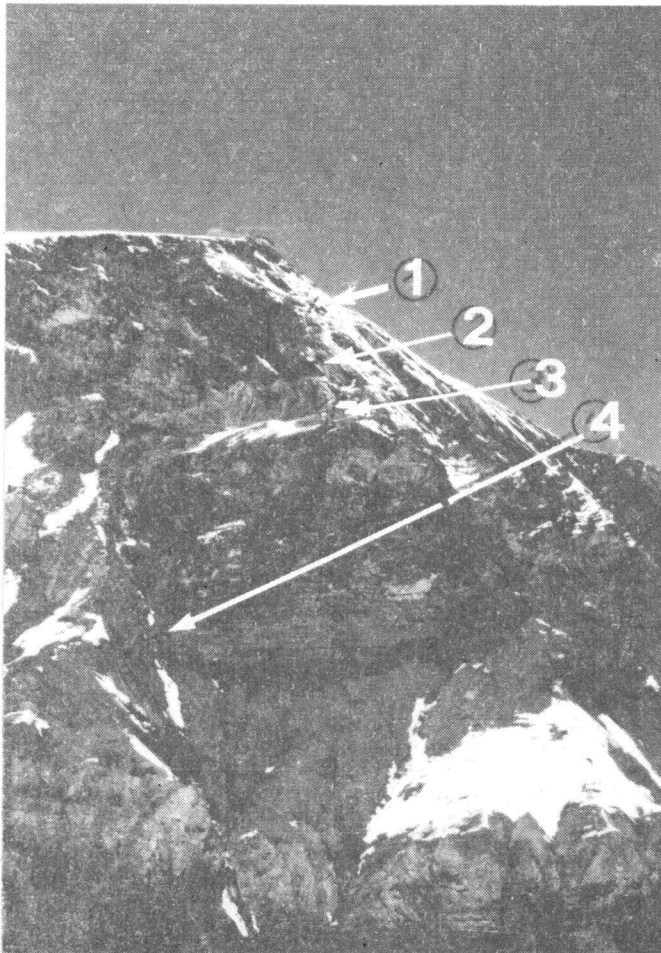
Aufnahme aus Richtung Südwest

- 1 Absturzstelle
ca. 2850 m ü.M.
- 2 Fundort der Leiche
- 3 Fundort der Flügel
- 4 Fundort des Rumpfes
ca. 2500 m ü.M.

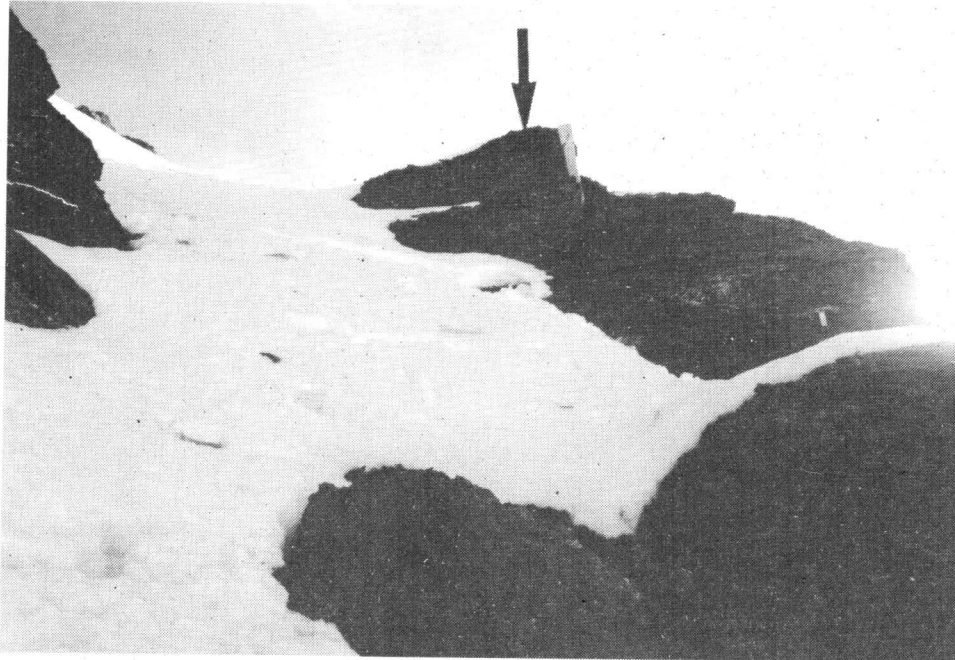
Felskante, mit der das Segelflugzeug touchierte
(festgestellte Kunststoffspuren)

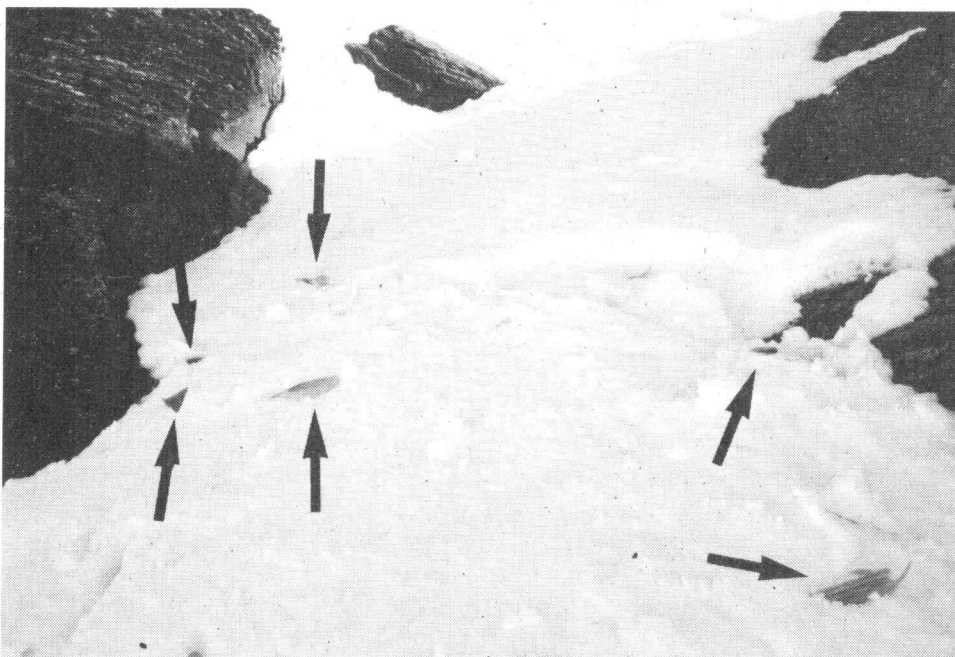
Die Aufschlagstelle des Segelflugzeuges lag ca. 100 m unterhalb des Gipfels des Schilthorns. Im Schnee waren deutliche Eindruckspuren des Segelflugzeugrumpfes sichtbar. Die Stelle war zudem mit kleinen Plexiglas- und Holzteilen übersät (Cockpit-haube). An der Felskante rechts, oberhalb der Aufschlagstelle, waren ebenfalls kleinere Kunststoffteile sichtbar. Anhand dieser Spuren muss mit grosser Wahrscheinlichkeit angenommen werden, dass das Segelflugzeug hier mit dem linken Flügelende erstmals Bodenberührung hatte. Durch die Wucht des Aufpralls trennten sich die Flügel in ihrer Gesamtheit vom Rumpf. Ca. 50 m unterhalb der Aufschlagstelle steckte das Höhenleitwerk im Schnee. Weitere 80 m tiefer konnte das Flügelpaar sichergestellt werden. Die Segelflugzeugtrümmer wurden mit Hilfe eines Helikopters geborgen und nach Thun überführt, wo sie vom Untersuchungsleiter nochmals eingehend geprüft wurden. Die Untersuchung brachte keine neuen Erkenntnisse; die Spurenauswertung bestätigte die Zeugenaussage.

Aufprallstelle
(Plexiglas und Holzteile sichtbar)
