# **Rapport final de la Commission fédérale d'enquête sur les accidents d'aviation**

**concernant l'accident**

de l'avion Cessna F 172 M HB-CHT  
du 30 mars 1989  
champ d'aviation d'Ecuwillens

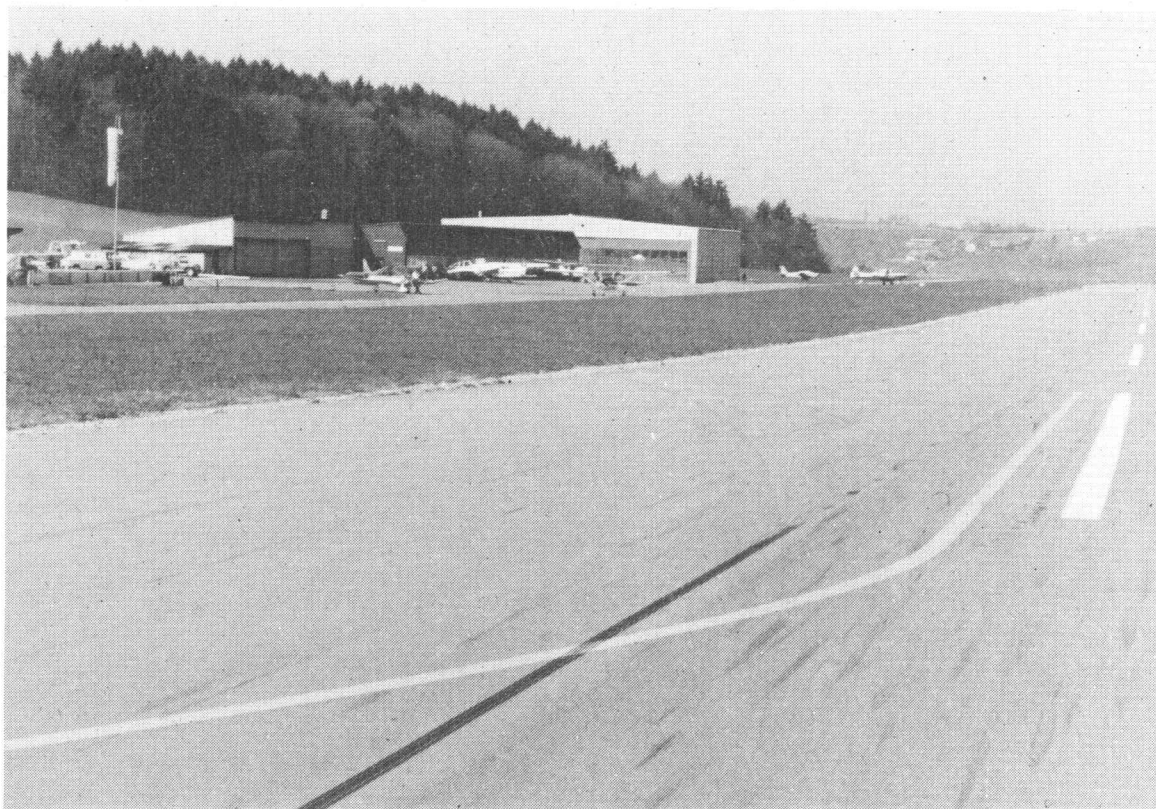
Vue générale du site en direction 28. Au premier plan, les traces de ripage de la roue de pouce et de la roue droite du C 172 HB-CHT. Plus loin, le Robin HB-KBV et le C 172 HB-CEU abîmés. Au fond, les épaves du C 172 HB-CHT et Beech HB-EBD devant l'atelier.

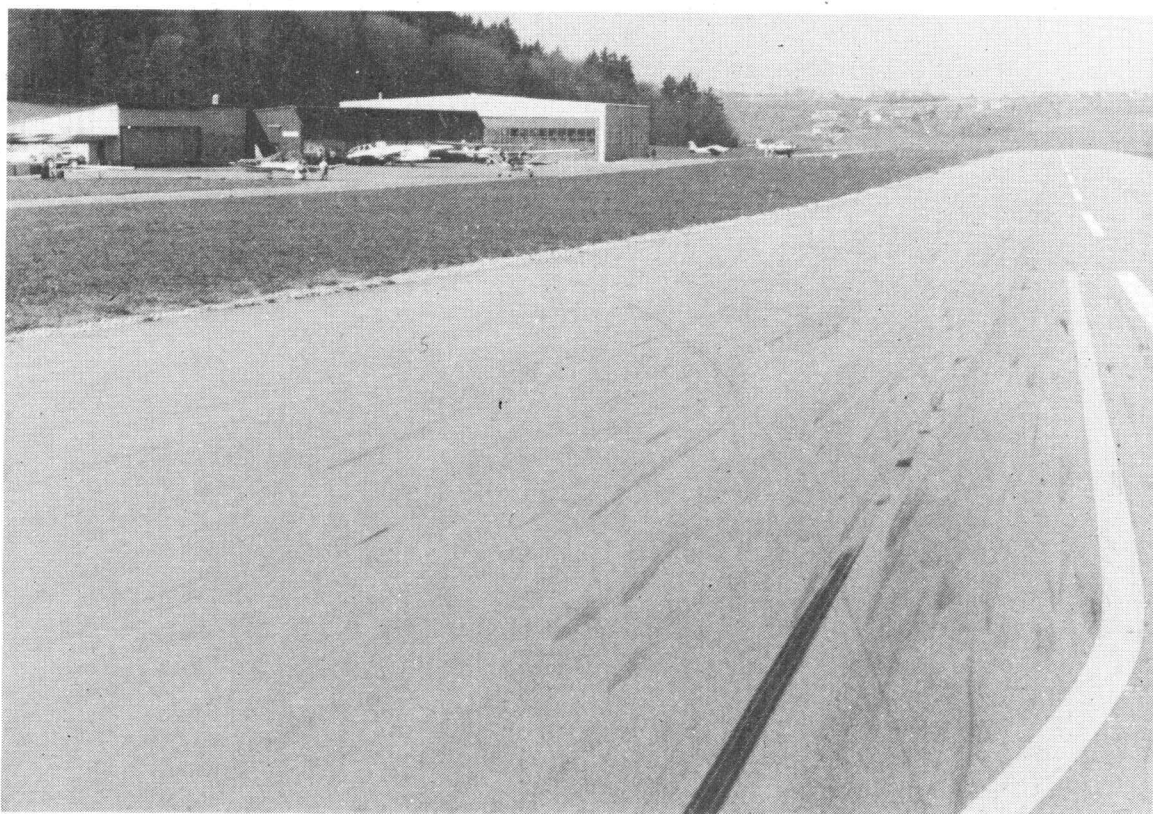
L'avion a pris contact avec le sol 100 mètres après la fin du marquage matérialisant le seuil de piste. Environ 70 mètres plus loin, on relève les premières traces de ripage de la roue de poue, 0.65 mètre à droite de la ligne centrale. Peu après, la trajectoire s'incurve franchement à gauche et à la trace de la roue de poue s'y ajoute celle de la roue droite du train principal. Après avoir parcouru ainsi 55 mètres, l'avion a quitté la piste. Sur l'aire gazonnée séparant la piste de la voie de roulage, la trajectoire devient rectiligne, avec l'empreinte des trois roues bien marquée, puis elle s'incurve à droite pour prendre la direction de l'atelier. De l'endroit où l'avion a franchi la voie de roulage jusqu'au point d'impact devant l'atelier, on relève les traces de freinage des deux roues du train principal.

Même légende, mais vue prise quelques mètres plus loin. La première trace de ripage, celle de la roue de pouce, quitte la piste 225 m. après le seuil de piste et 125 m. après que l'avion eut pris contact avec le sol.

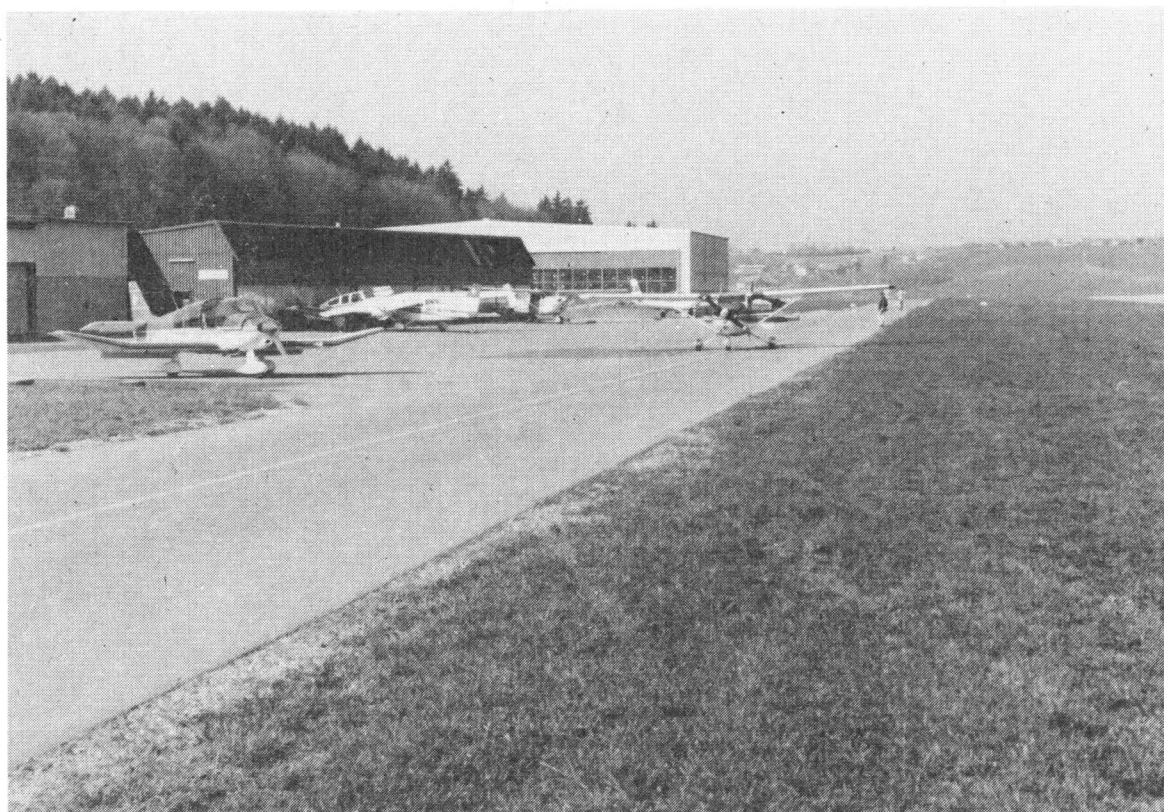
Vue générale du site. Au premier plan, les traces laissées par le train d'atterrissage du C 172 HB-CHT .  
A gauche, le Robin HB-KBV et à droite, le C 172 HB-CEU abîmés. Au fond, devant l'atelier, les  
épaves du C 172 HB-CHT et du Beech HB-EBD.

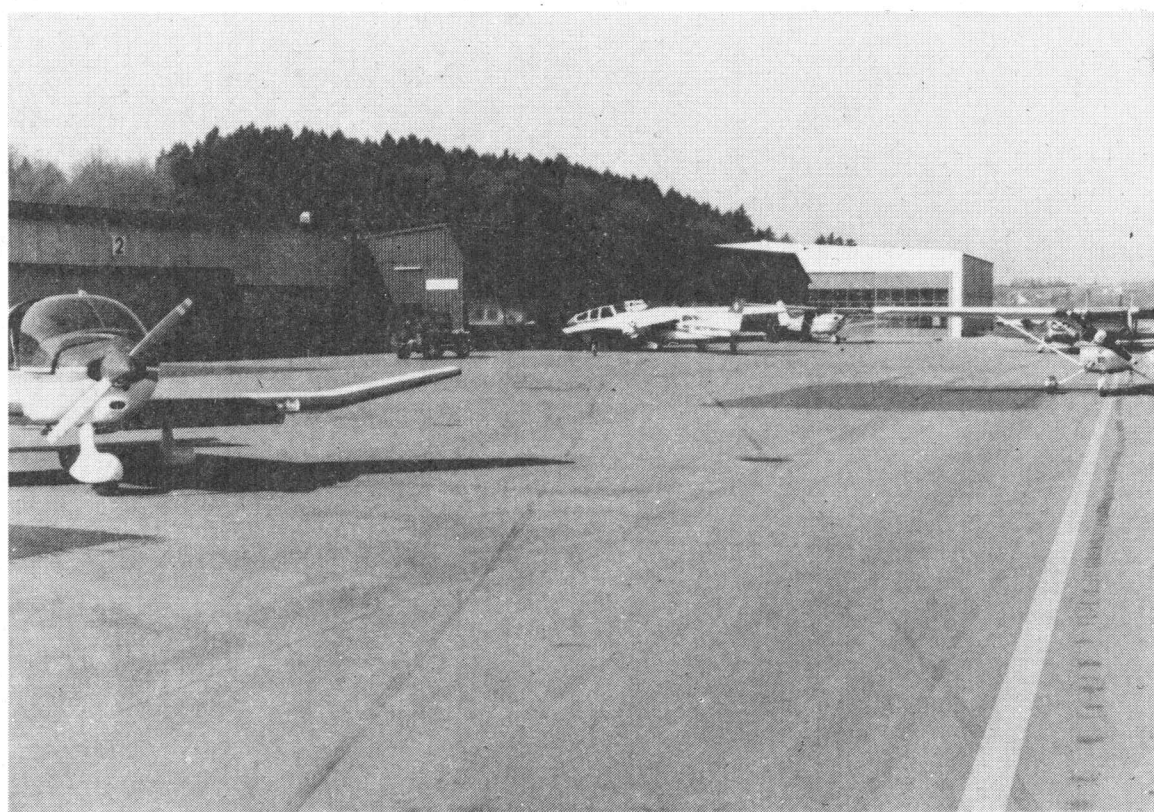
Même légende, mais avec les traces de freinage laissées par le Cessna HB-CHT en franchissant la  
voie de roulage et le tarmac.
