# **Rapport final de la Commission fédérale d'enquête sur les accidents d'aviation**

**concernant l'accident**

du motoplaneur, Ventus bT, HB-2102  
du 15 août 1989  
au nord-ouest d'Anzère/VS

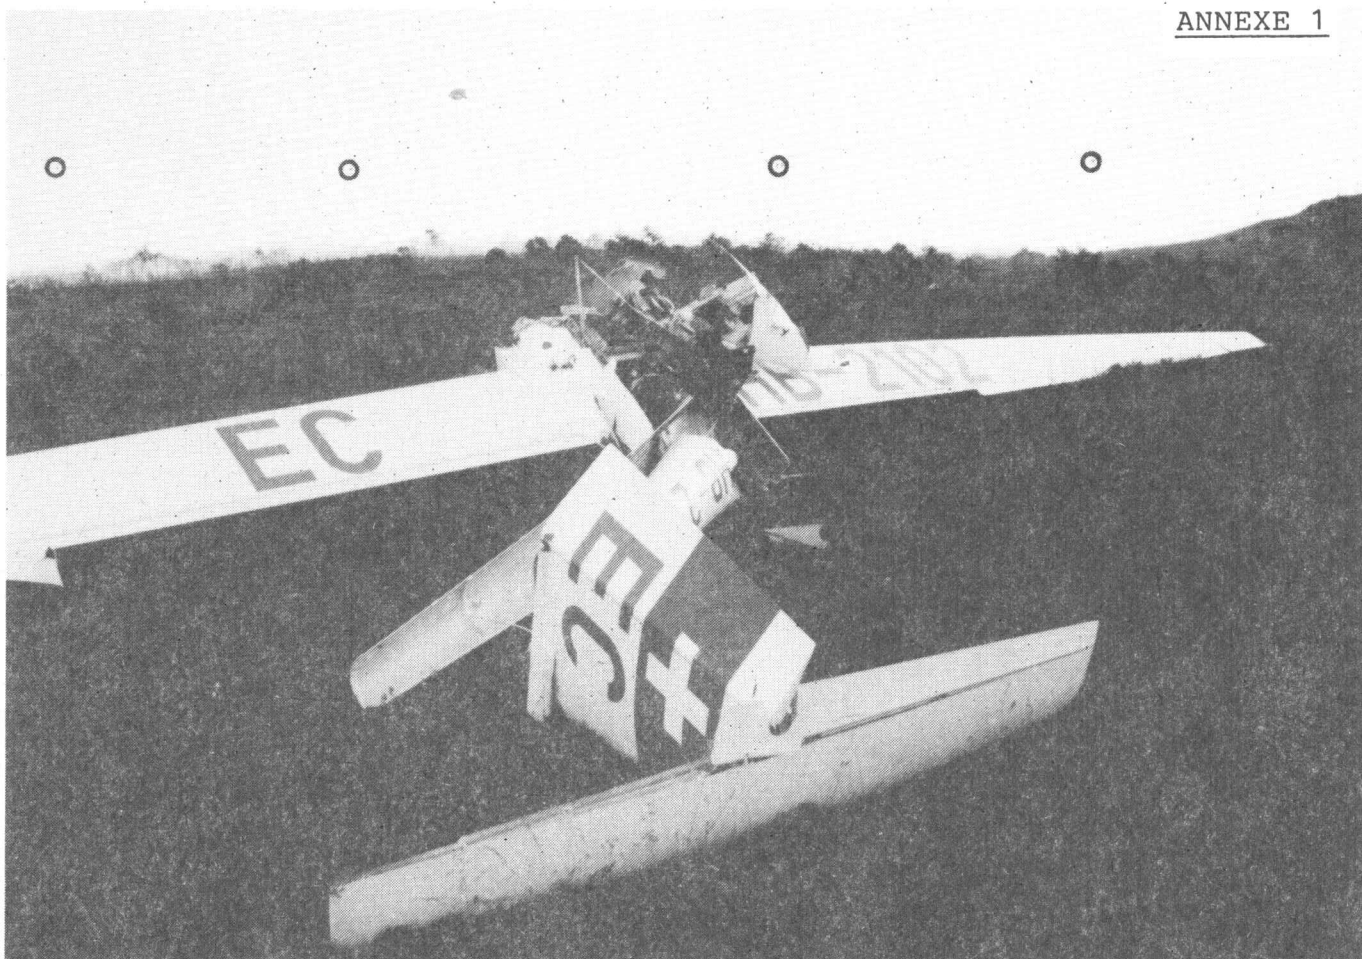
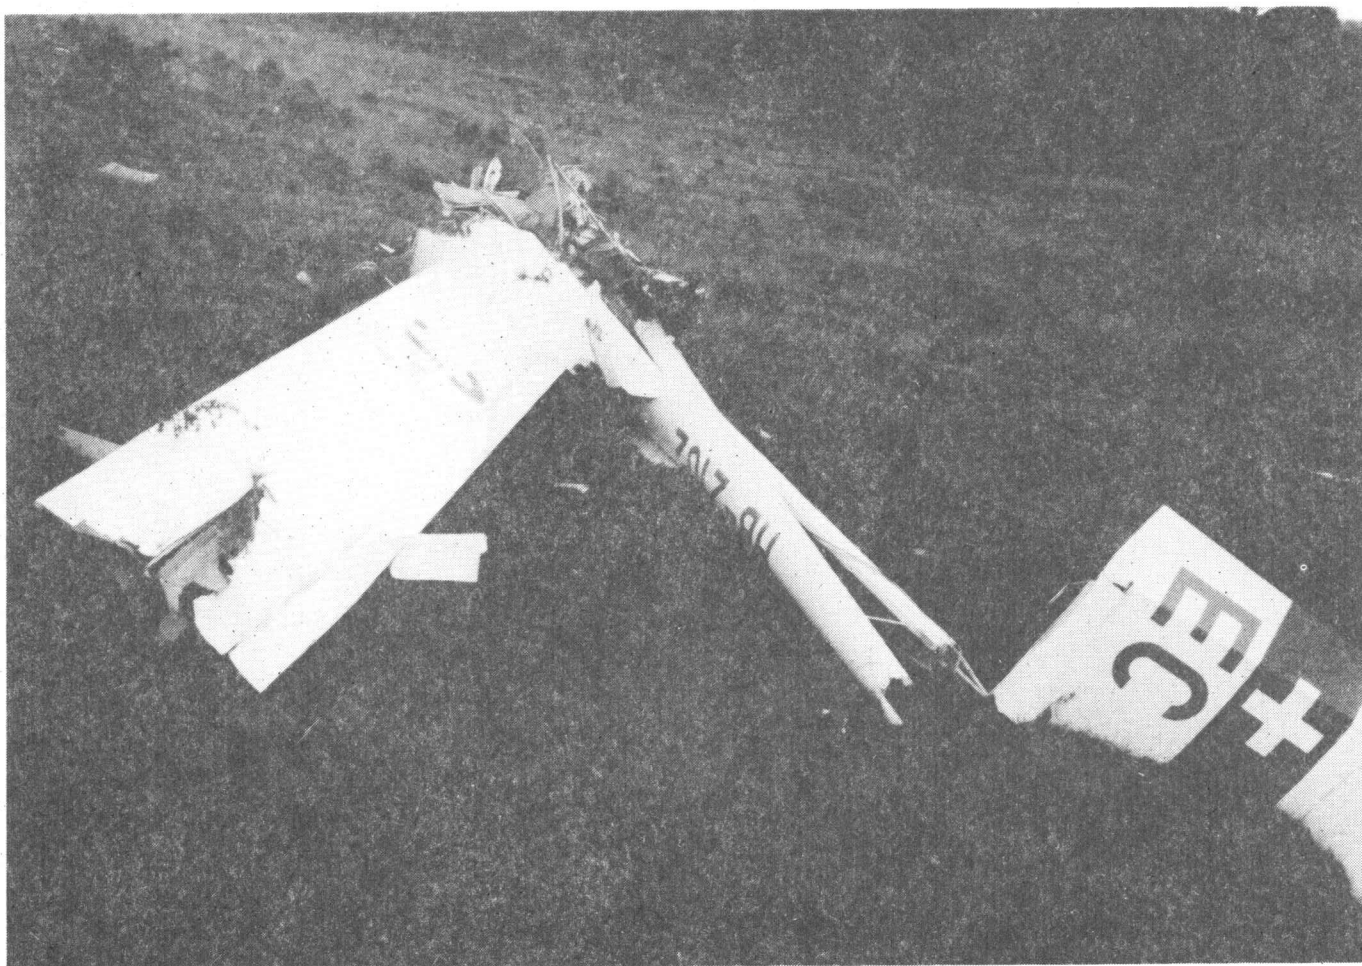
Le planeur s'est écrasé sur une pente herbeuse fortement déclinée orientée à l'ouest. L'épave gît en position inversée environ 70 m en dessous de la crête localement boisée séparant la combe d'Arbaz de la région d'Anzère. Environ 50 m à l'est de la crête et légèrement au-dessus de celle-ci se dressent en parallèle les câbles balisés de la télécabine Anzère-Pas de Maimbré.

La partie avant du fuselage constituée par le cockpit a éclaté à l'impact. La partie centrale comprenant le logement de la roue d'atterrissage et du moteur auxiliaire est complètement disloquée. La partie arrière du fuselage s'est rompue au niveau du bord de fuite des ailes et s'est séparée en deux morceaux dans le sens de la longueur. L'empennage en T s'est désolidarisé du reste de l'épave et n'est plus relié à celle-ci que par le renvoi des commandes. L'aile gauche est entière alors que l'aile droite est rompue en son milieu. La partie extérieure est éloignée d'une quinzaine de mètres.

Aucune trace de collision avec l'installation de remontée mécanique précitée ou son balisage n'a été relevée sur les débris de l'appareil.

Vues générales de l'épave. La photo du haut a été prise en direction Est. A l'arrière plan, cerclé de noir sur la photo, le balisage des câbles de la télécabine.
