Rapport final de la Commission fédérale d'enquête sur les accidents d'aviation

de l'avion Fokker 28-0100, PH - KLC

du 5 mars 1989

à l'aéroport de Genève-Cointrin

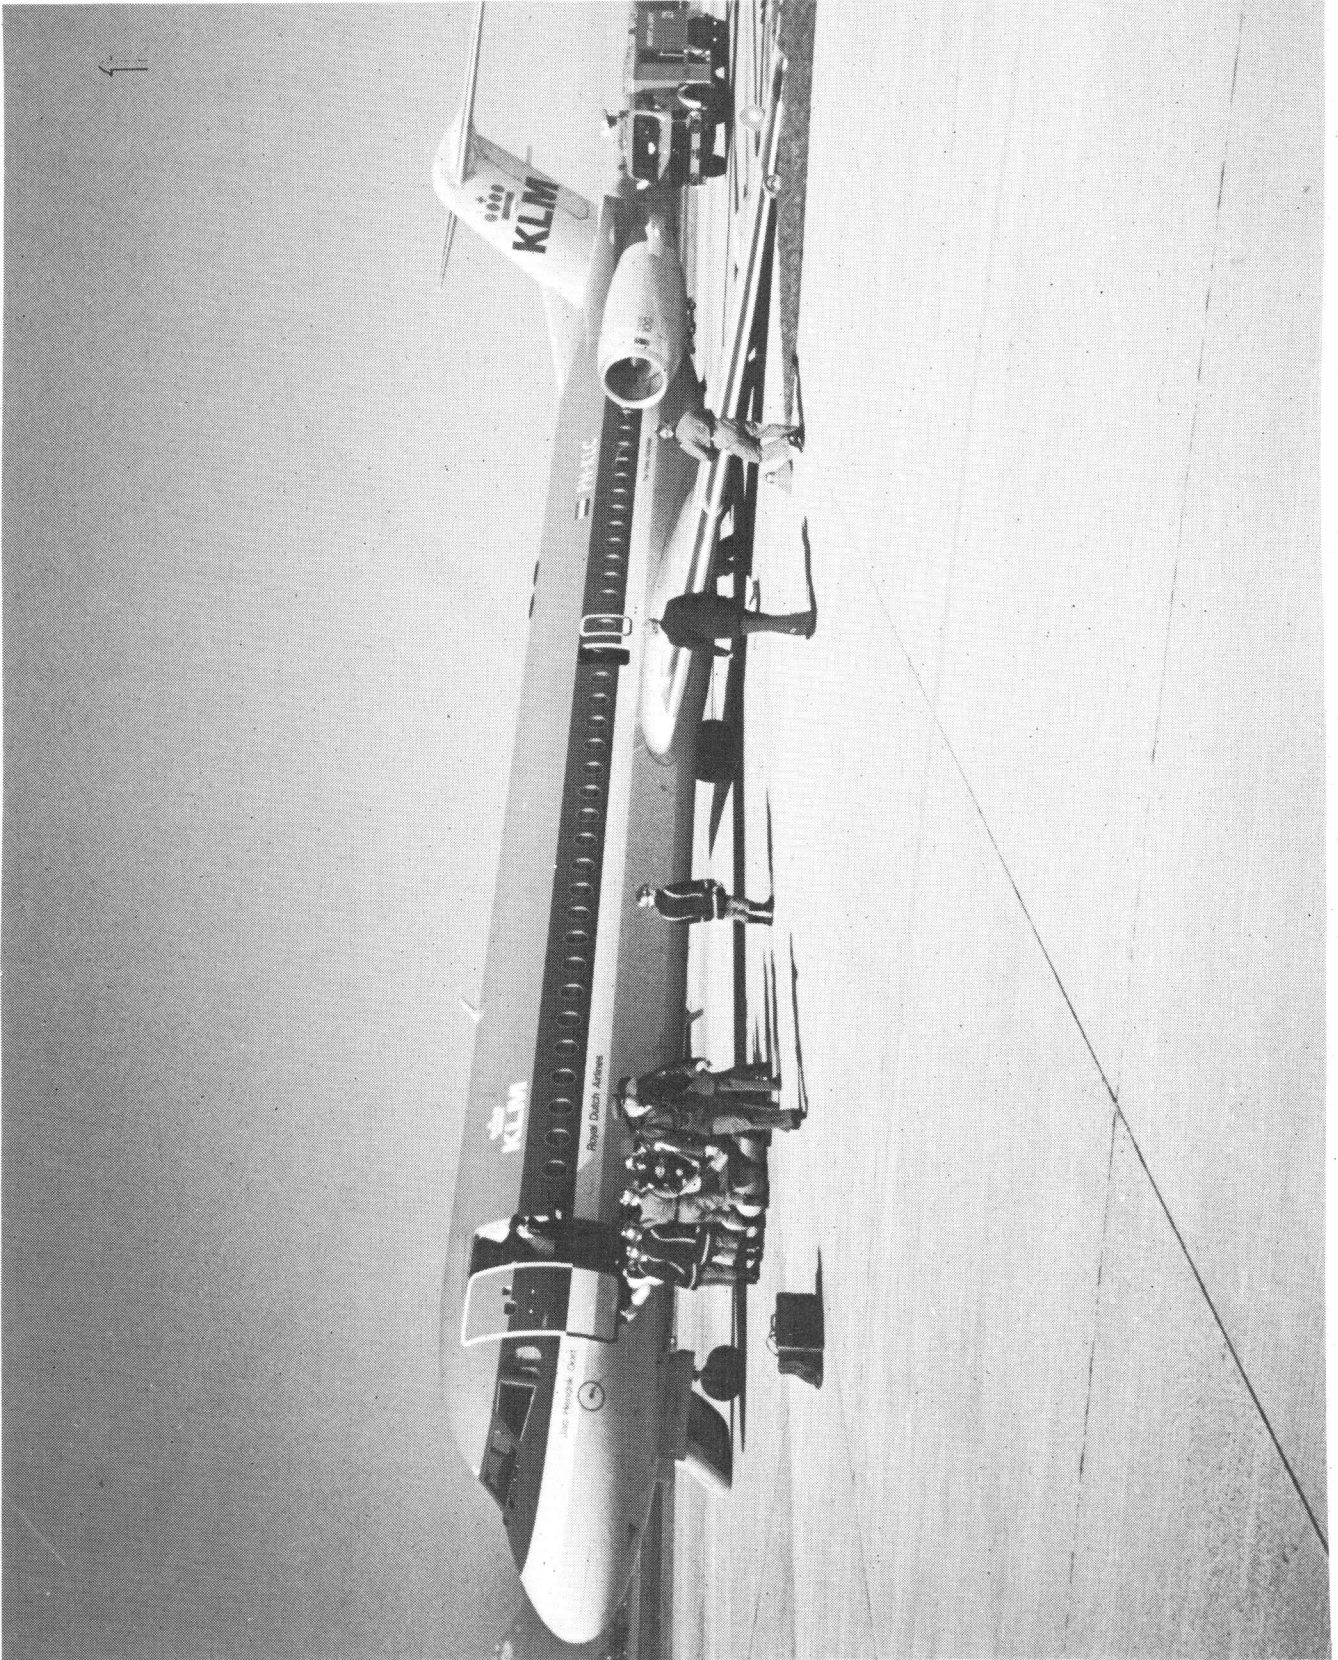
Annexe 1

En conjuguant leurs efforts aux commandes et aux freins, les pilotes parviennent à maintenir l'avion sur la piste. L'avion s'immobilise sur la gauche de cette dernière, au droit de l'entrée de la voie de roulage rapide D, environ 1040 mètres après le premier contact (annexes 1 et 2).

L'avion PH-KCL immobilisé sur l'entrée de la voie rapide D. On remarque que l'issue de secours gauche arrière n'a pas été utilisée.

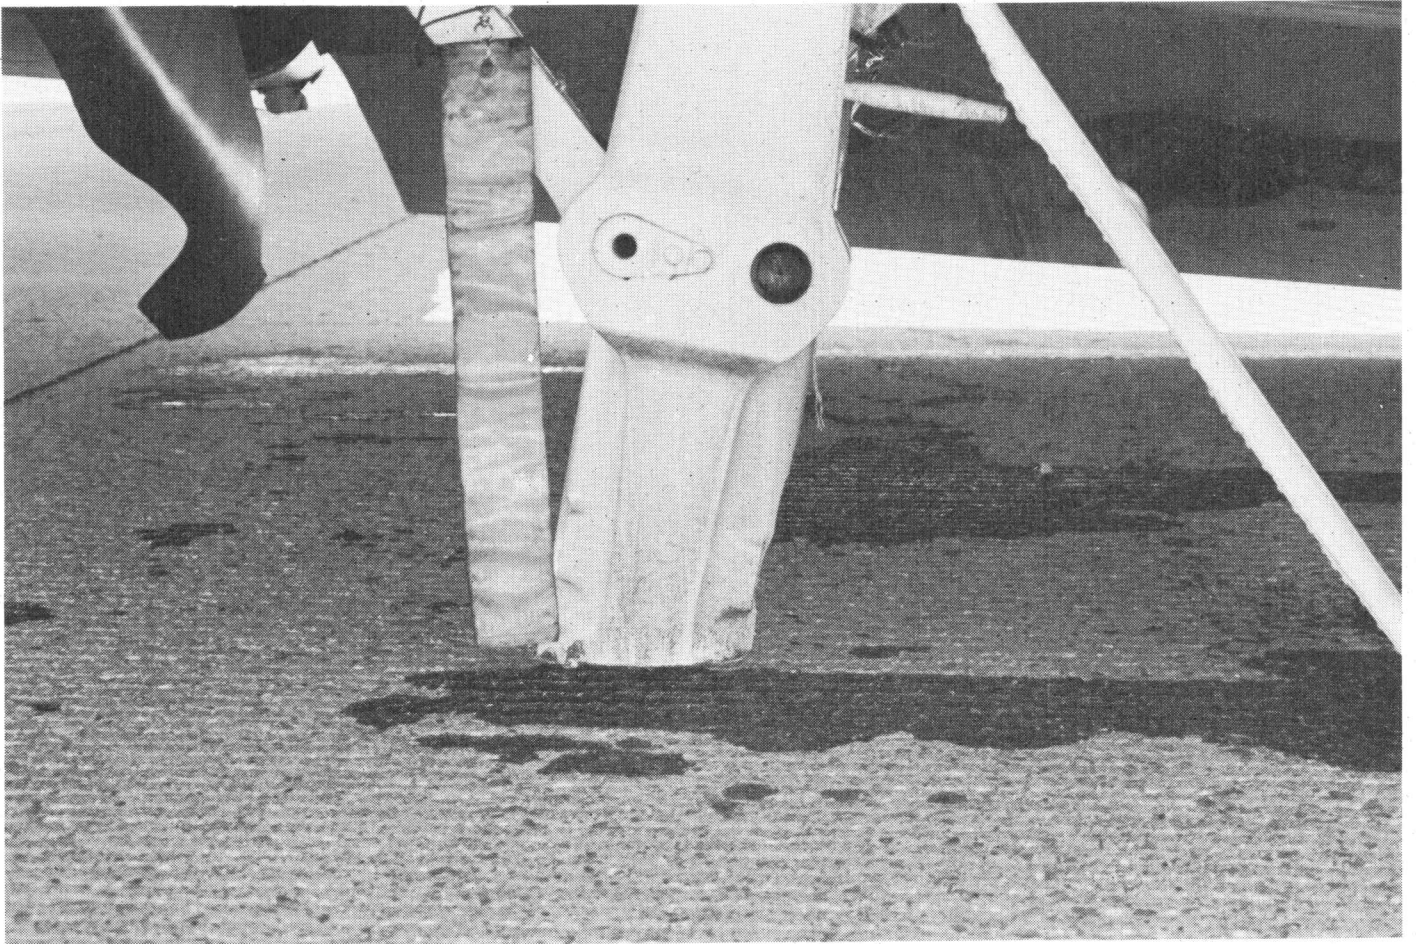
Annexe 3

1.12.1 Après 430 mètres environ de roulage, la jambe gauche du train d'atterrissage principal s'est rompue et s'est séparée de l'avion. L'avion s'est alors affaissé à gauche et l'extrémité de l'aile gauche a touché le sol au fur et à mesure que le moignon restant de la jambe de train était raboté par le frottement sur la piste (annexe 3).

Le moignon de la jambe gauche du train resté sur la cellule.

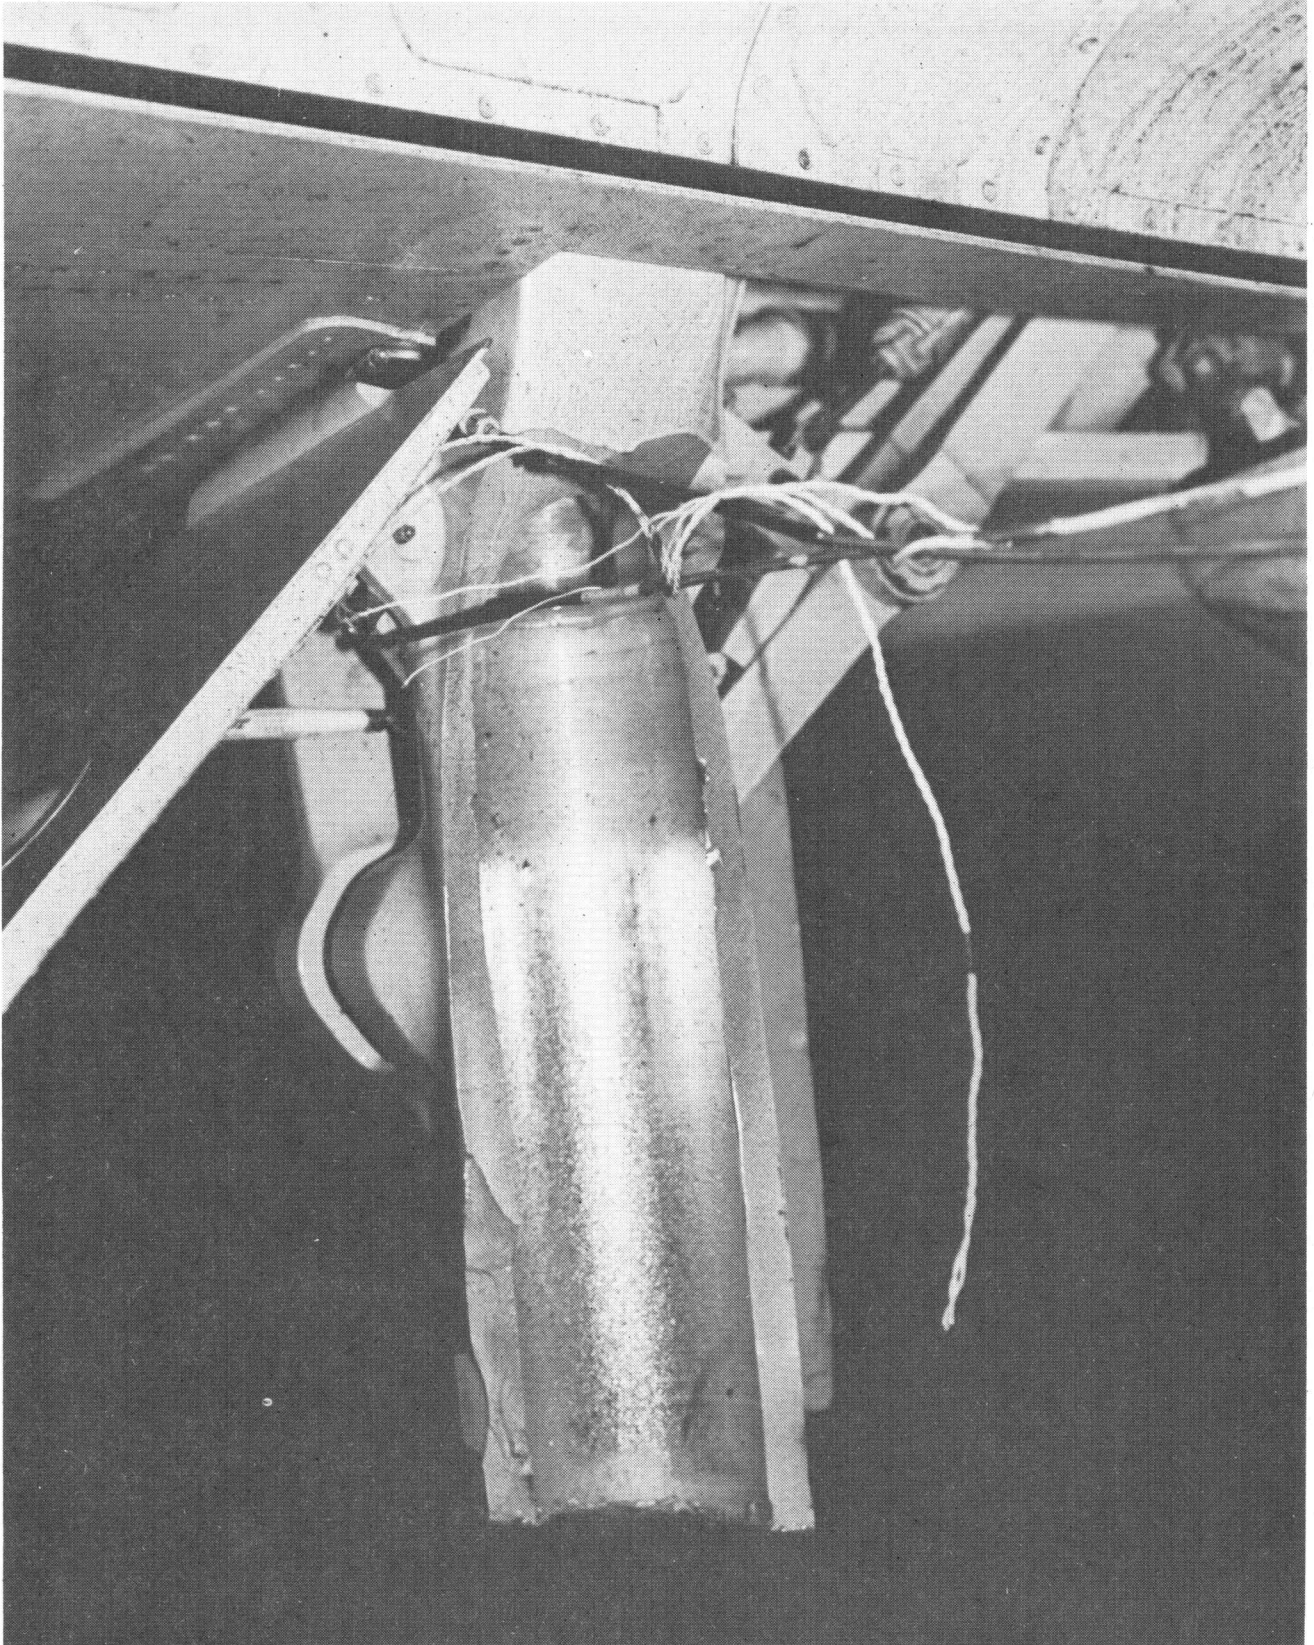
Annexe 4

- le fût du train d'atterrissage principal gauche (Main Fitting) est brisé au tiers supérieur environ de sa hauteur, la surface de rupture originale n'étant que partiellement visible, du fait du frottement sur le béton de la piste (annexe 4);

2.2 La séquence de rupture a débuté par une fissuration sur le fût en alliage léger (Main Fitting), qui s'est propagée jusqu'à la rupture entre la partie supérieure, qui est alors entrée en contact avec la piste et a été rabotée par le frottement sur cette dernière, et la partie inférieure dans laquelle coulissait le tube portant les roues et les freins (Sliding Member), qui s'est séparée de l'avion.

Le fût du train d'atterrissage gauche (Main Fitting), éclaté et raboté dans sa partie inférieure.

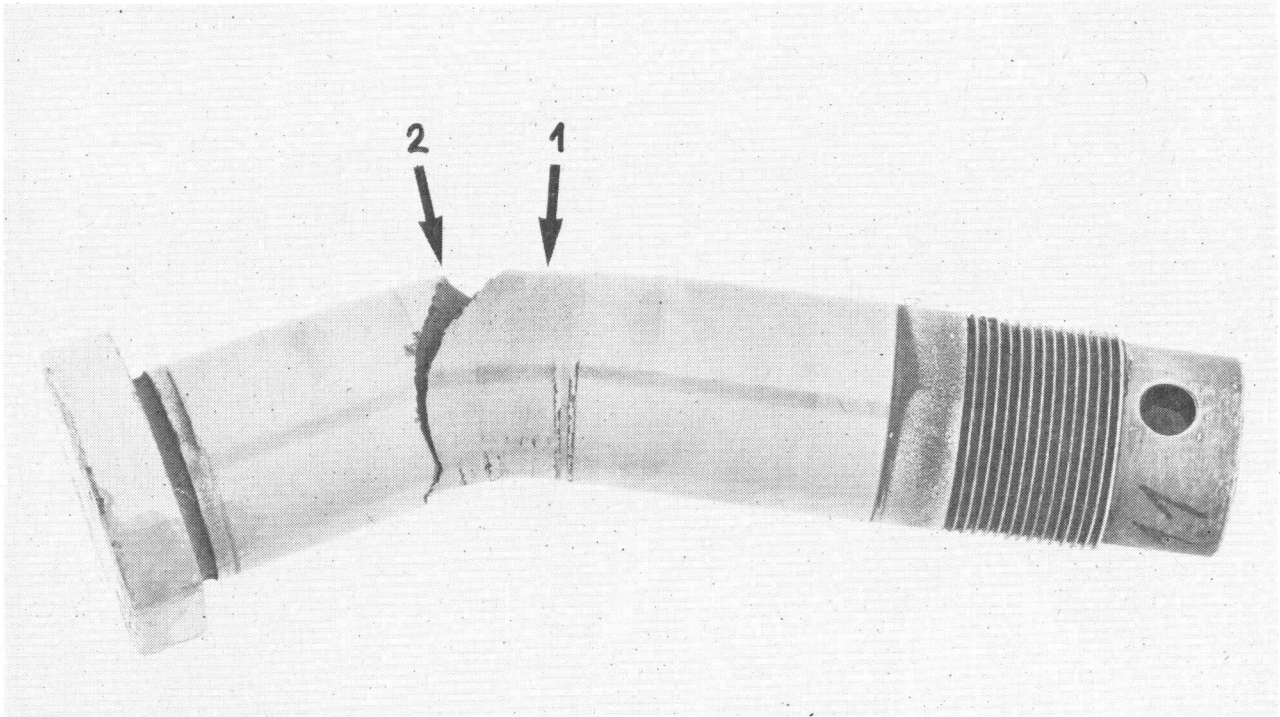
Annexe 5

Axe de l'articulation du compas de guidage (Apex Pin).

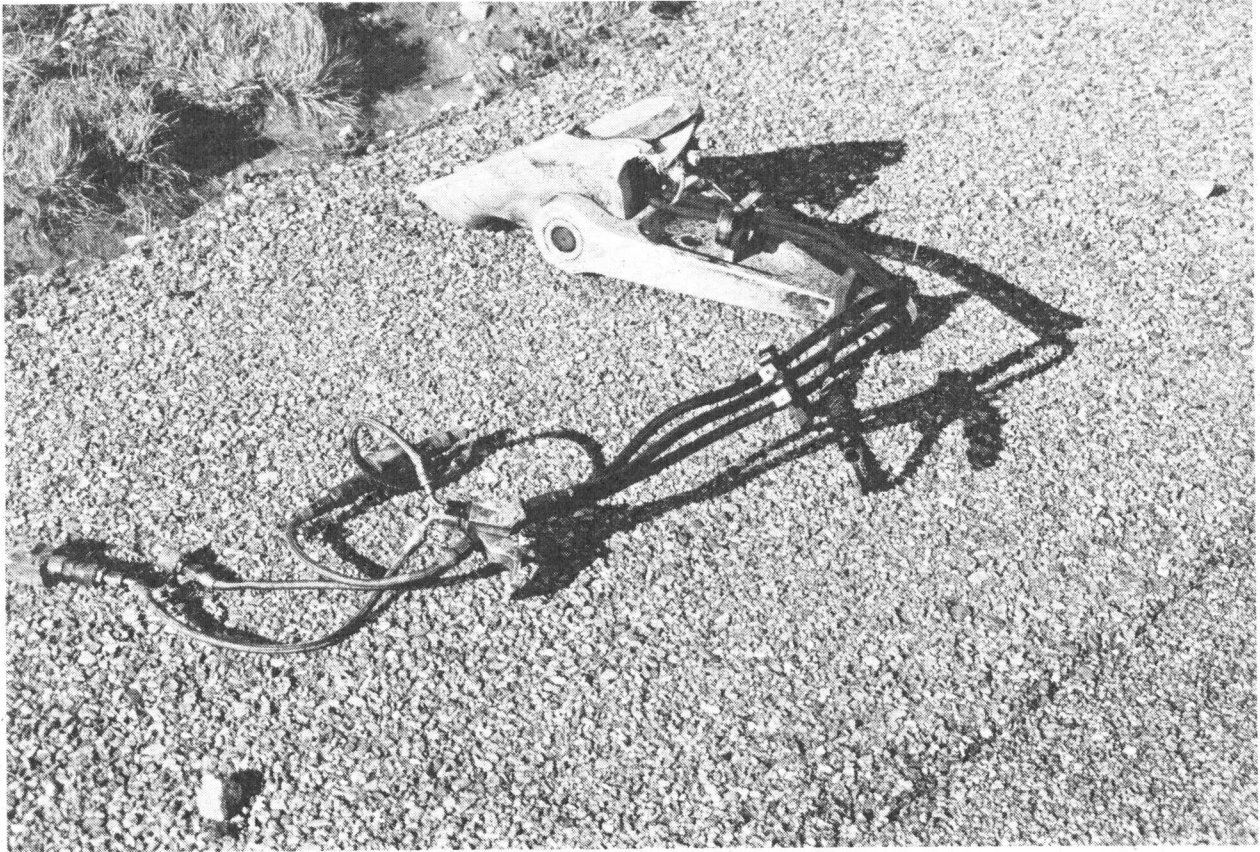
Annexe 6

- le déflecteur du pneu avant gauche est complètement déchiqueté (annexe 9);
- la partie inférieure de l'atterrisseur, retrouvée sur la piste, présente une surface de rupture franche et de fraîche date (annexe 6);

Bras supérieur du compas de guidage avec son attache arrachée du fût (Main Fitting) de la jambe gauche de train. La plus grande partie de l'axe de l'articulation se trouve encore dans l'alésage de cette dernière.

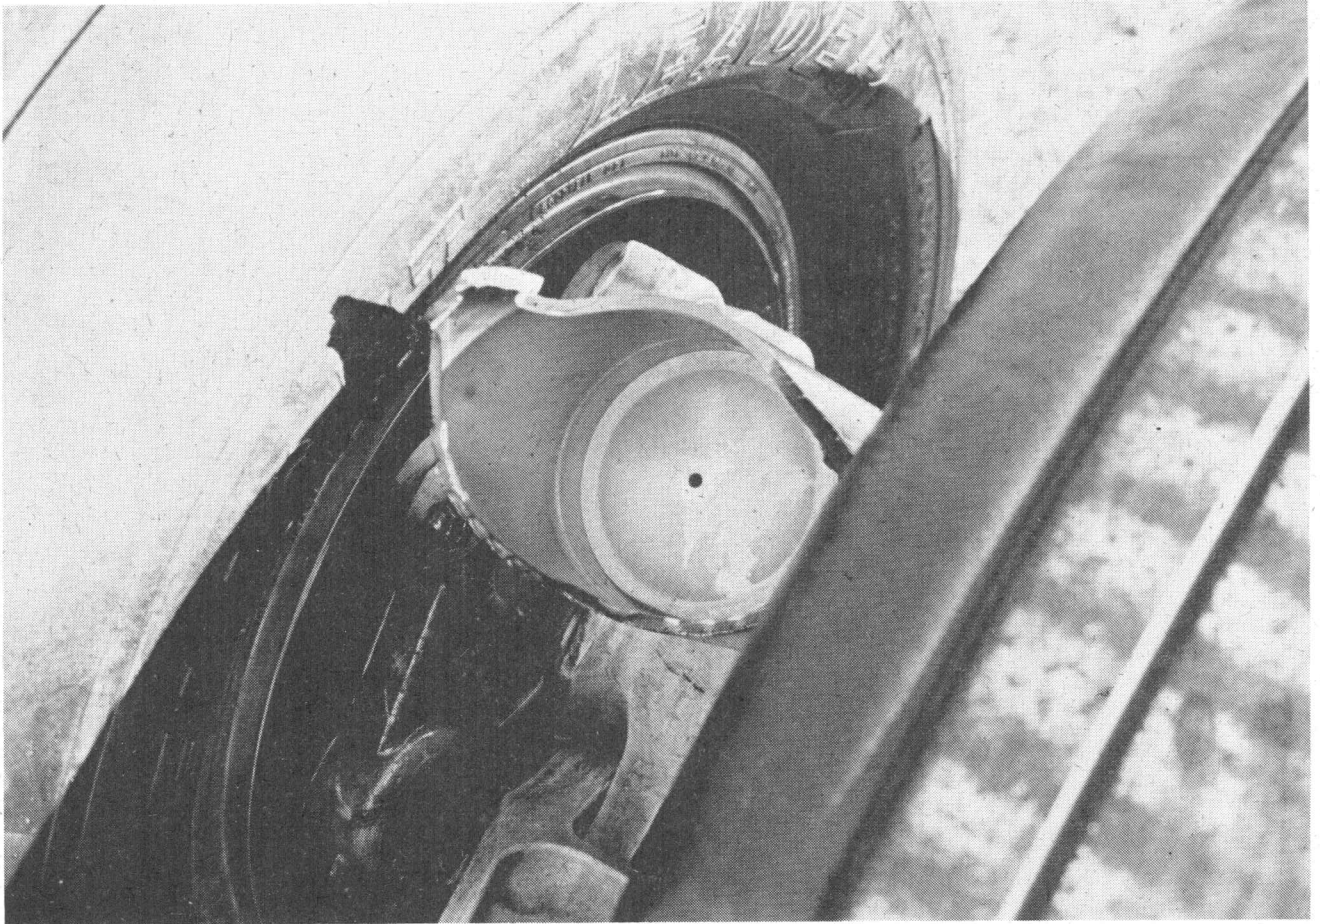
Annexe 7

Bras inférieur du compas, resté sur la partie inférieure de la jambe de train avec les roues et les freins.

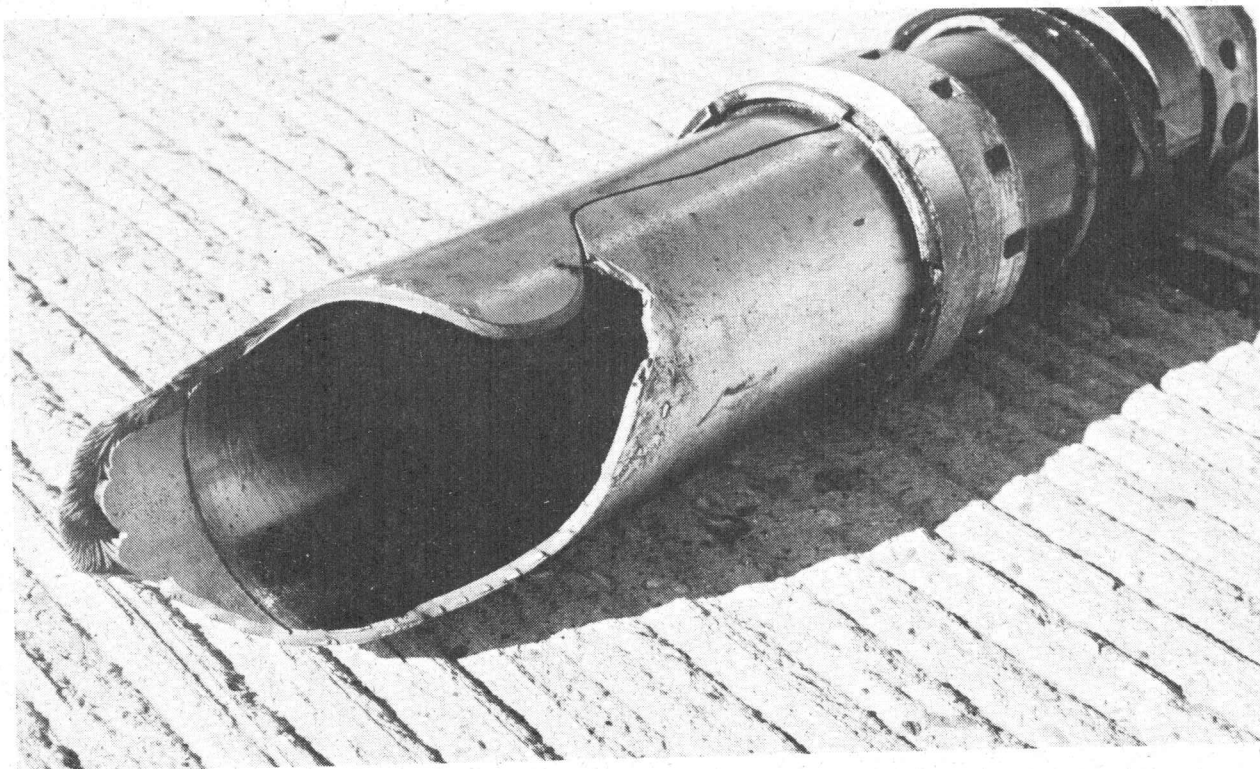
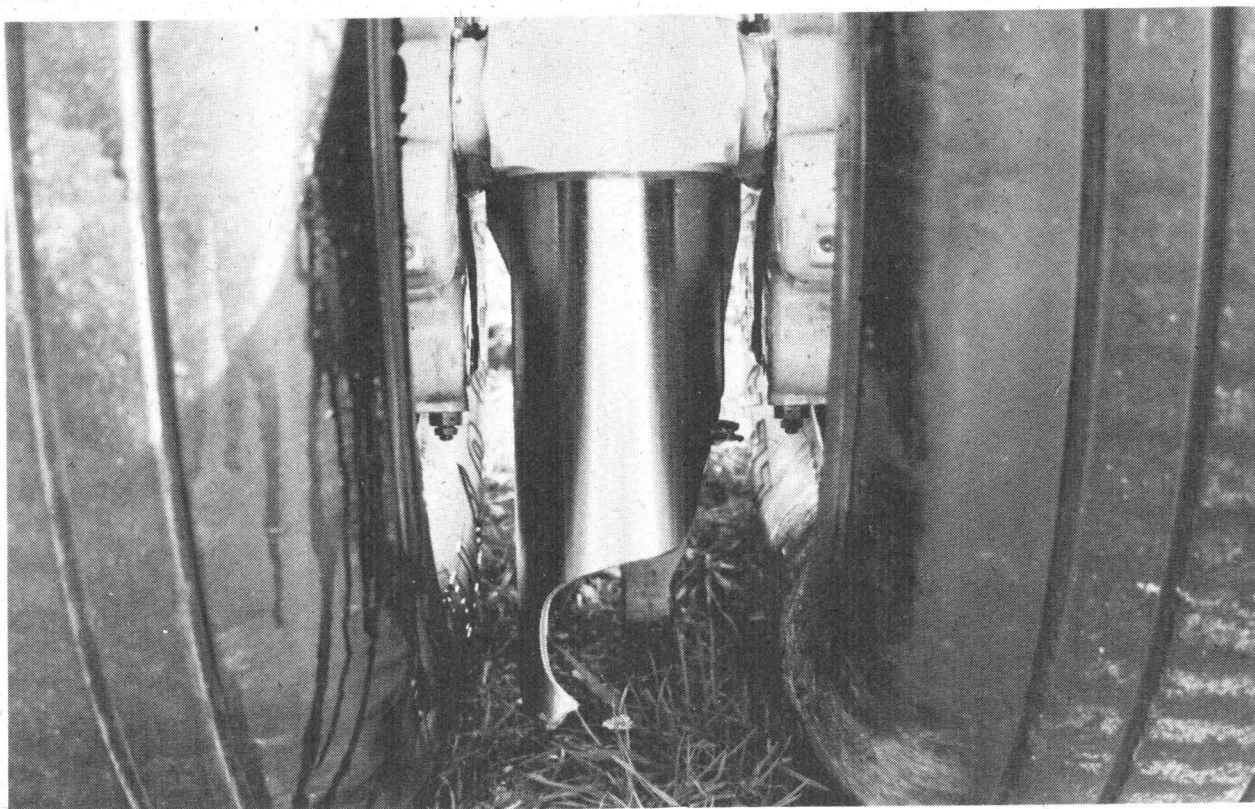
Annexe 8

La rupture du fût a entraîné celle de la tige d'amortisseur (Sliding Member) solidaire de la partie inférieure du train ainsi

Tube d'acier de l'amortisseur (Sliding Member) brisé.

En haut: partie supérieure avec le logement de l'amortisseur;
en bas: partie inférieure avec roues et freins (voir également
annexe 6)

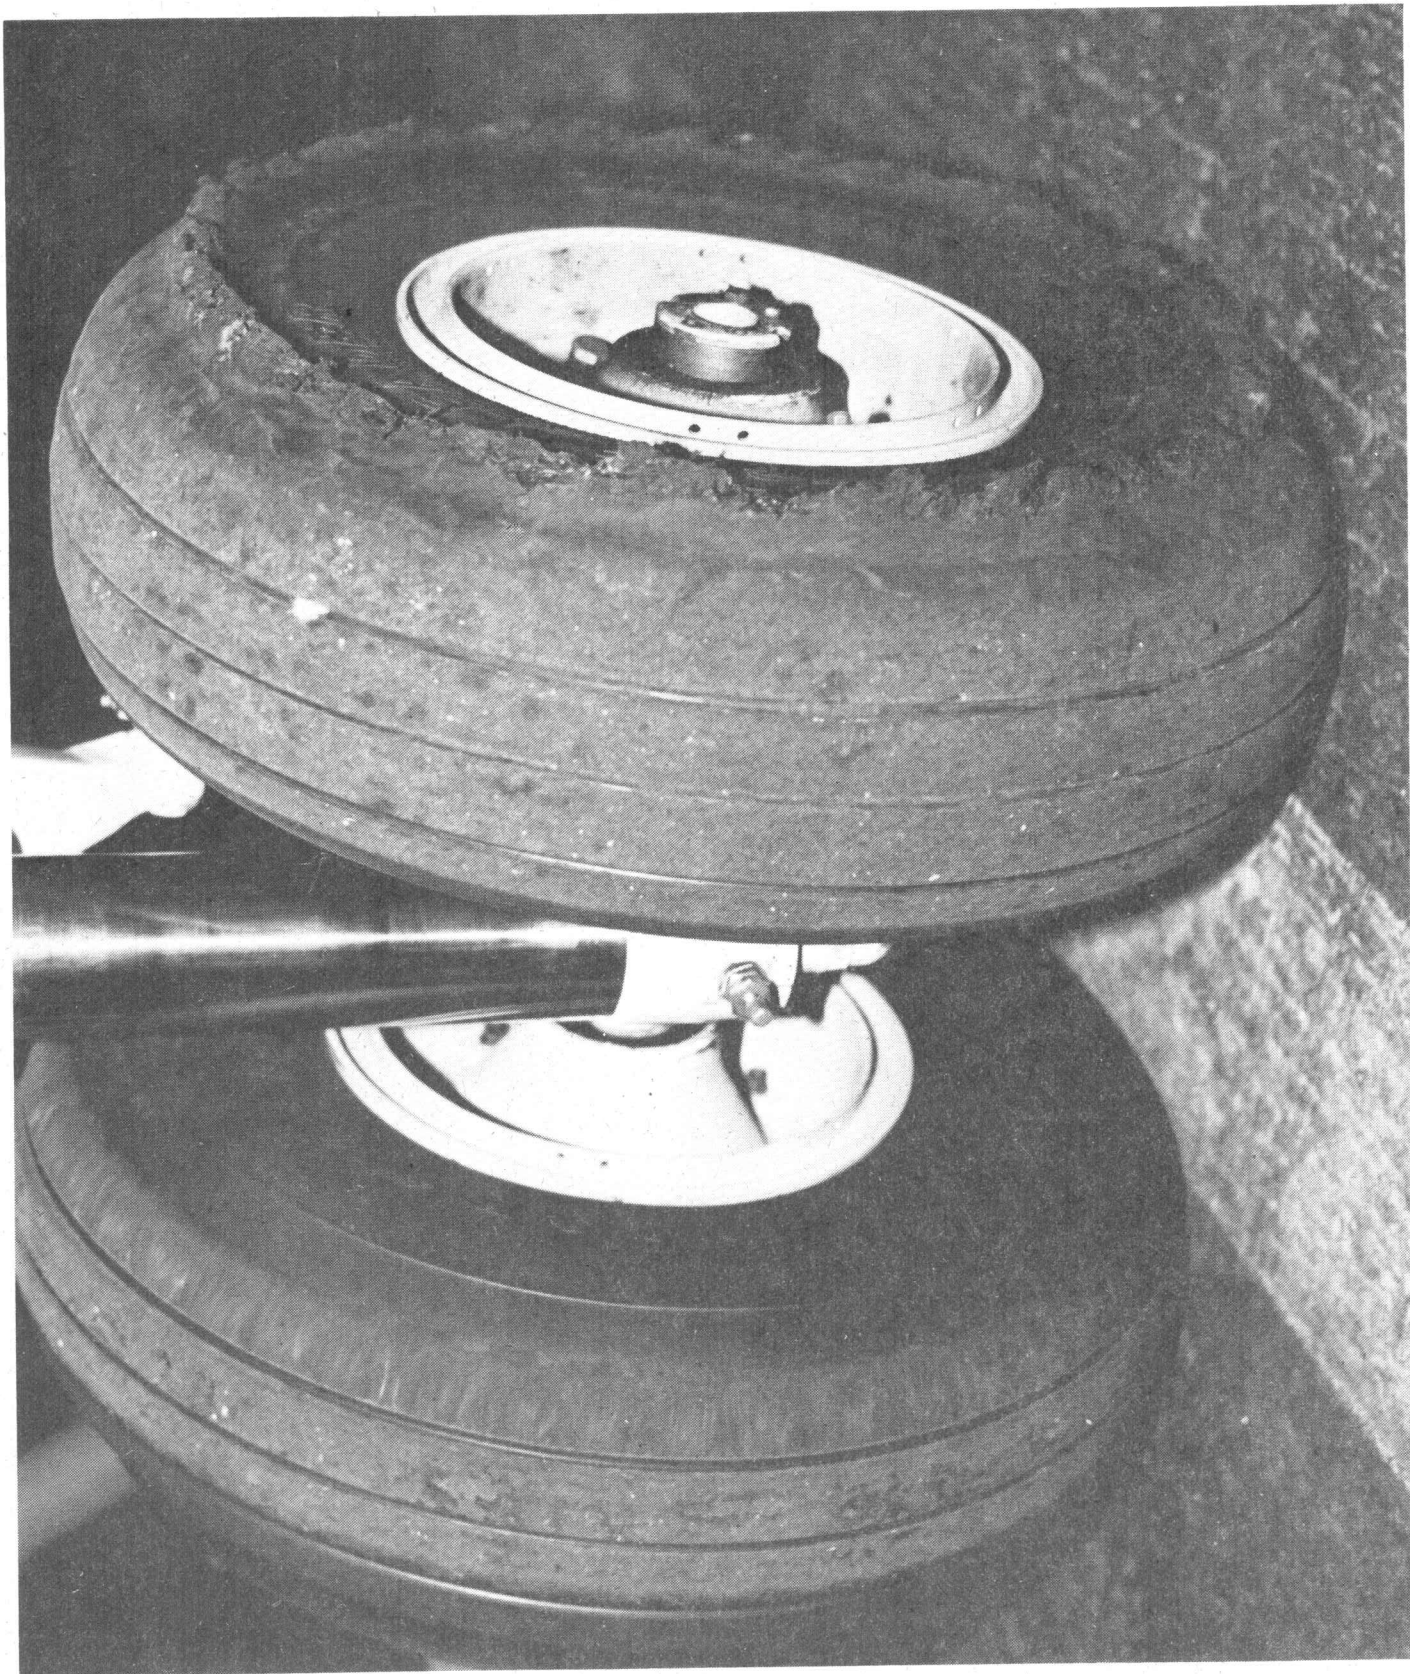
Vue du train avant. On distingue le déflecteur du pneu gauche, déchiré sur pratiquement toute sa périphérie.

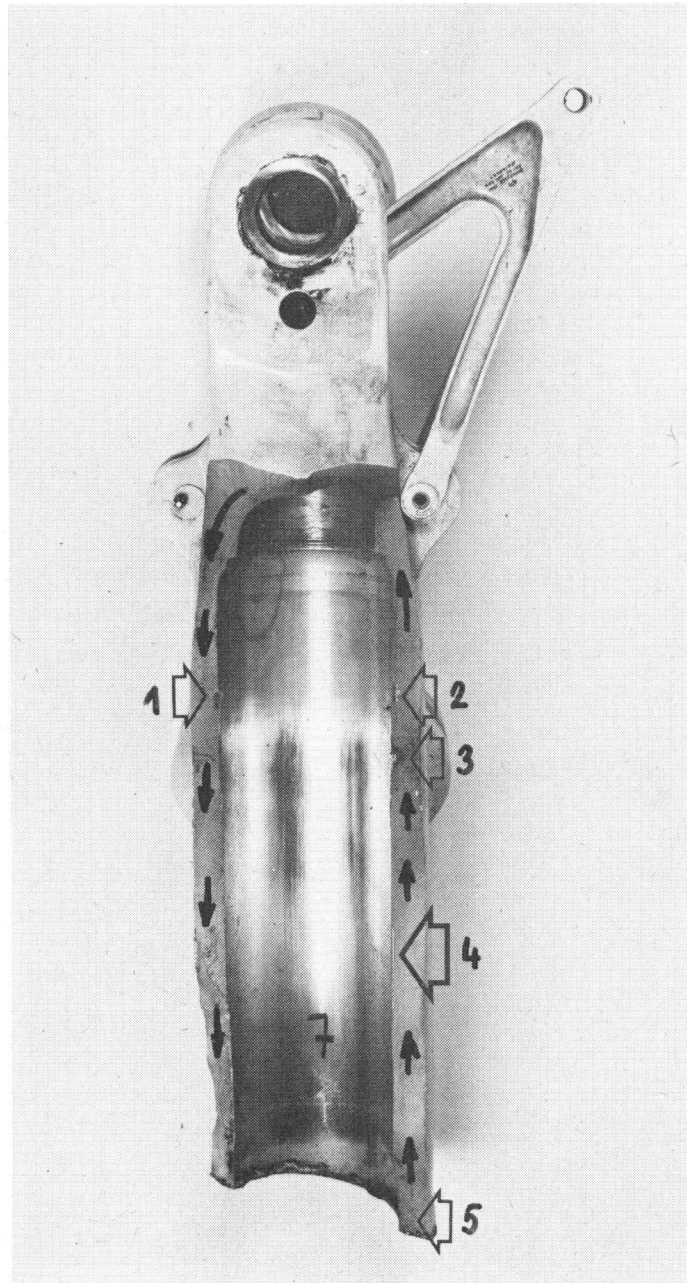
The supposition of an overload as the reason for failure is confirmed by the location and the orientation of the first occurring material separation, which led to the primary fracture:

En résumé, il en résulte que ni les caractéristiques des matériaux utilisés, ni la qualité de leur mise en oeuvre ne sont en cause, mais que la rupture est due à une surcharge dynamique.

Photographie montrant entre autre la séquence probable de propagation de la fissure ayant conduit à la rupture du fût (Main Fitting).
