# **Schlussbericht der Eidgenössischen Flugunfall-Untersuchungskommission**

## **über den Unfall**

des Flugzeuges Mustang II, HB-YBT  
vom 15. Juni 1991  
in "Mülisteine", 3,5 km SW Gstaad/BE

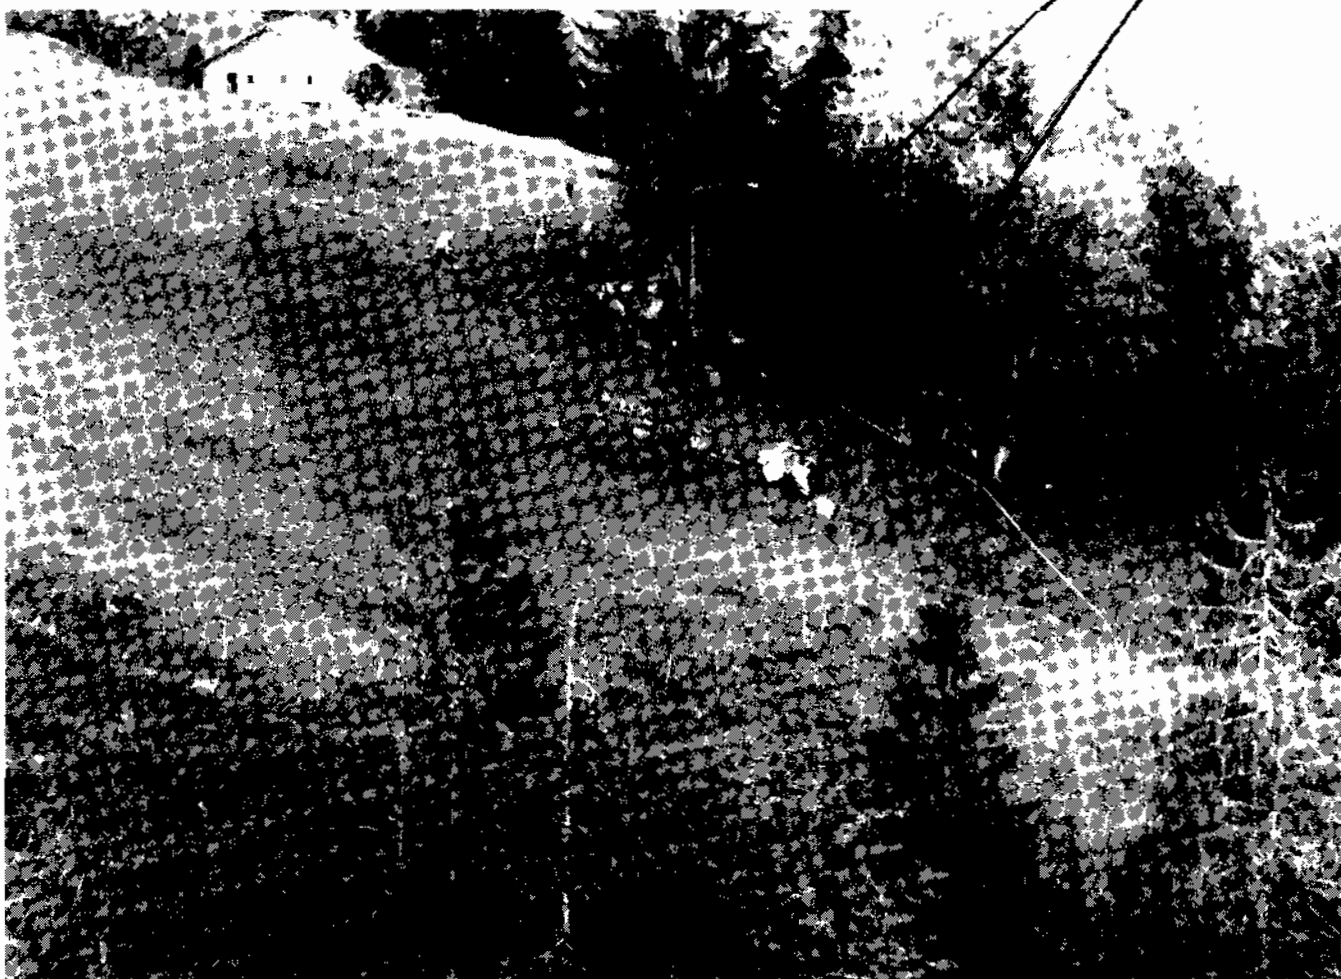
Flugaufnahme gegen N

Haus (Vordersass)  
Schwester der Passagierin

Trümmer HB-YBT

----- Distanz ca. 80 m -----
