# **Schlussbericht des Büros für Flugunfalluntersuchungen**

des Flugzeuges CA-25 "Skyfox", HB-SCE

vom 3. September 1994

auf dem Flugplatz Langenthal

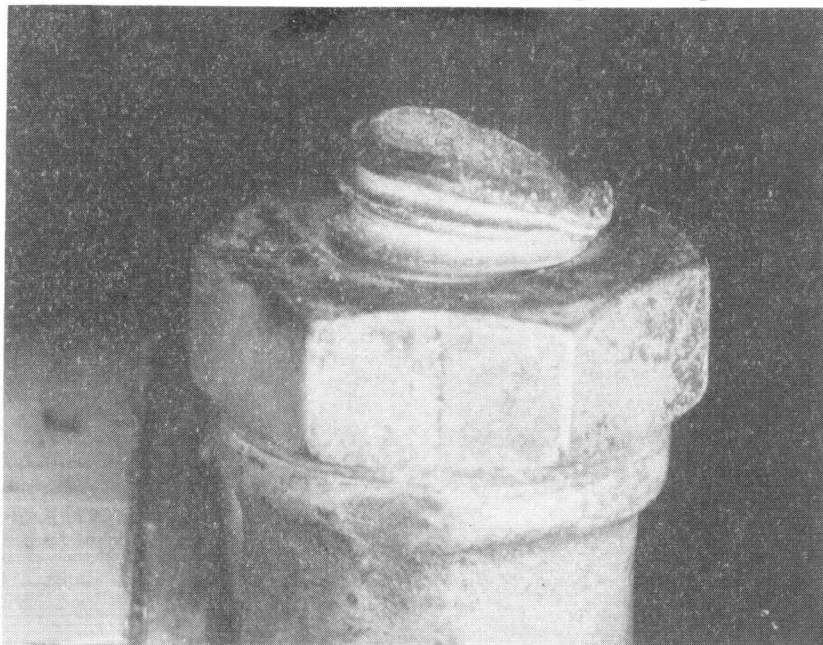
Foto EMPA-Nr.:5449

Das zur Untersuchung vorgelegte Verbindungsstück weist im Bereich des zweiten freistehenden Gewindeganges einen normalflächig verlaufenden Bruch auf. Wie die Makroaufnahme Nr. 5449 zeigt (Beilage 2), sind in Bruchnähe deutliche Deformationserscheinungen zu erkennen, welche auf Gewalteinwirkung hindeuten.

Ansicht des Bruchbereiches mit deutlichen Deformationserscheinungen

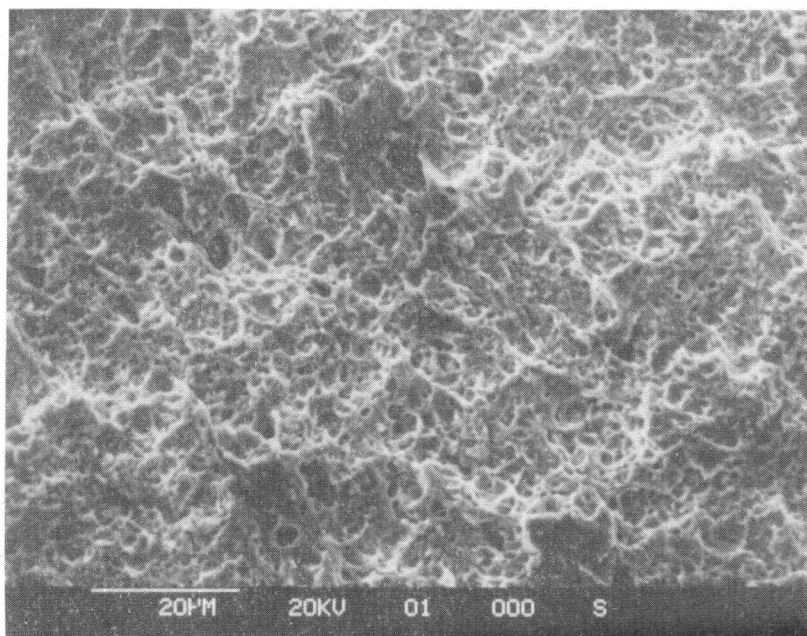
Foto EMPA-Nr.:5450

Die Untersuchung der Bruchfläche im Rasterelektronenmikroskop bestätigte die obige Feststellung, indem in allen Bereichen des Bruches die charakteristischen Merkmale eines Gewaltbruches in Form von feinen Grübchen festgestellt wurden.

Charakteristische Merkmale eines Gewaltbruches in Form von Grübchen
